# Tilstandsrapport

Kjedehus

Mogrenda 7B , 6620 ÅLVUNDEID

Befaringsdato: 10.12.2025

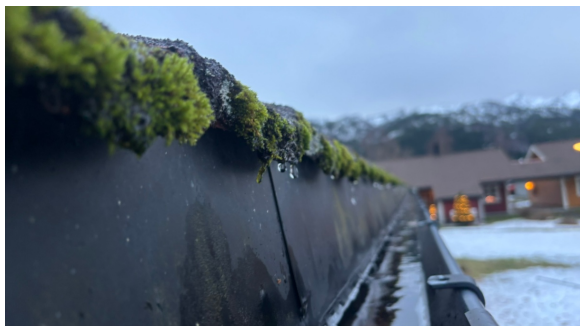
Undertak har normalt en forventet levetid på 30–50 år, avhengig av materiale og ventilasjon. Taktekking med stål- eller aluplater har vanligvis en levetid på 30–40 år, men kan vare lenger ved jevnlig vedlikehold. Slitasje, rust, avskalling og dårlig drenering kan redusere levetiden betydelig. Når både tekking og undertak viser tegn til aldring eller skade, bør utskifting vurderes for å unngå fuktproblemer. Mer enn halvparten av den gjenværende levetiden er passert, og tilstandsgrad 2 gis på bakgrunn av dette.

Mosegrodd enkelte steder

Mose må fjernes. Mose holder på fuktighet, som kan trenge inn i takmaterialene og føre til frostsprengning, råteskader og redusert levetid på både taktekingen og undertaket.

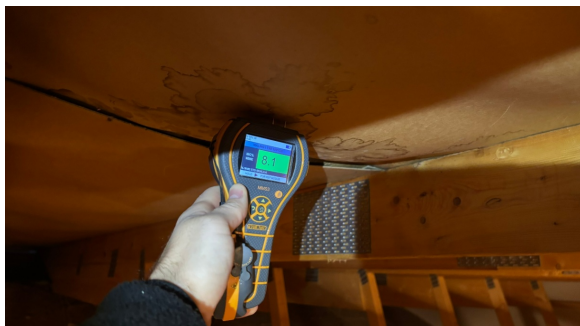
Det er observert fuktskjolder på undertaket flere steder, men fuktmålinger viste ingen unormale verdier. På bakgrunn av taktekkings alder, vurderes gjenværende levetid som usikker, og det anbefales å følge med på tilstanden over tid. Det ble i tillegg registrert spor etter mus i konstruksjonen.

Fuktskjolder enkelte steder, men fuktsøk viser ingen tegn til unormale verdier

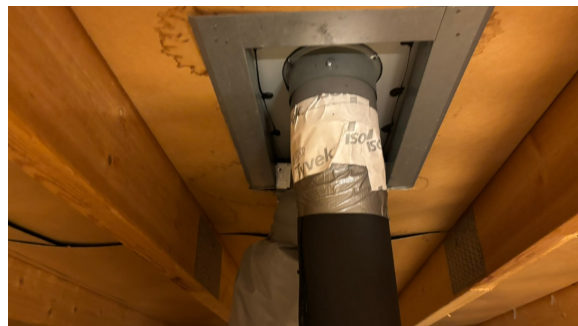
Fuktskjolder ved gjennomføringer i taket

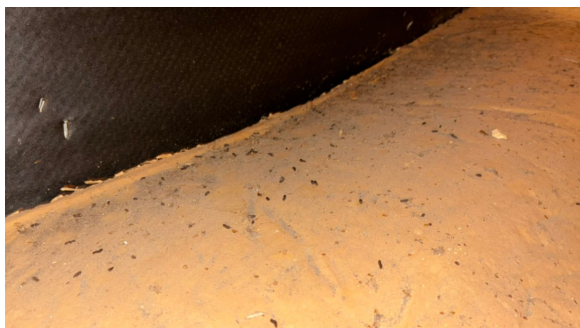
Det er vanskelig å vurdere omfanget av eventuell museaktivitet. Det er registrert muselort på loftet, og konsekvensen av manglende musesperre er at aktiviteten kan være pågående. Mus kan gjøre skader på isolasjon, ledninger og treverk, og etterlate ekskrementer som kan medføre lukt og hygieniske problemer. Over tid kan dette føre til behov for reparasjoner og sanering.

Muselort enkelte steder

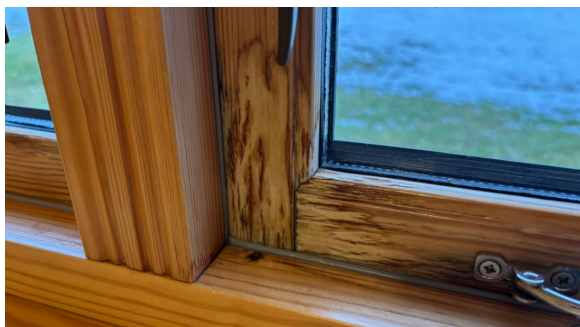
Vinduet på soverommet lengst mot nord har mindre fuktskader. Dette antas i hovedsak å skyldes at vinduet har stått åpent over tid, men vinduets alder og noe redusert funksjon kan også være medvirkende faktorer.

Fuktmerker på vinduet

Vinduer fra 1995 og eldre har passert sin forventede tekniske levetid. Ifølge SINTEF Byggforsk og andre anerkjente tekniske levetidstabeller er den normale tekniske levetiden for trevinduer med isolerglass mellom 20 og 30 år, avhengig av kvalitet, vedlikehold og eksponering for vær og vind. Selv om vinduene fortsatt kan være funksjonelle, vil energieffektivitet, tetthet og overflatebehandling ofte være redusert. Tilstandsgrad 2 er satt på grunn av vinduernes alder, samt for å synliggjøre risikoen for plutselige skader som kan oppstå ved videre aldring.

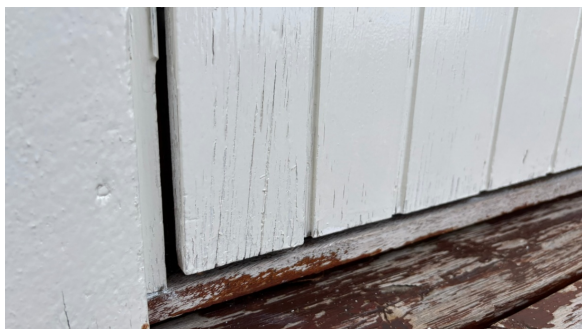
Balkongdøren viser tydelige tegn til elde og slitasje. Det er registrert sprekker i treverket som følge av værpåkjenning, og døren tar i karmen ved åpning og lukking. Dette kan indikere slitasje eller justeringsbehov i hengslene.

Balkongdøren er værslitt på nedre del

- Det må foretas lokal utbedring.
- Dører må justeres.

Selv om dørene fremstår som vedlikeholdte, tilsier alder at funksjonssvikt eller skader kan oppstå, og utskifting bør derfor vurderes på sikt. Dette gjelder spesielt balkongdøren, som er spesielt utsatt for værforhold.

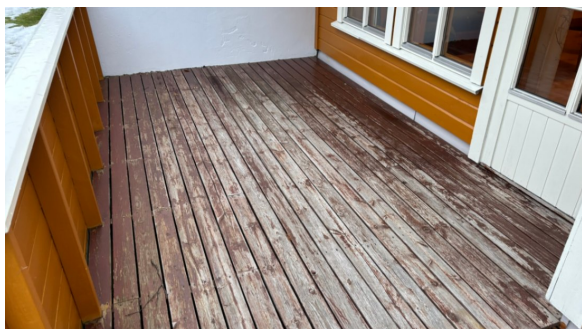
Terrassebordene er noe værslitt, uten tegn til råteskader.

Terrassedekke er værslitt

Det anbefales rengjøring, skraping og overflatebehandling i form av grunning og ny maling/beis for å sikre beskyttelse mot fukt og forlenge levetiden. Ved omfattende slitasje kan utskifting av enkelte deler av verandaen være aktuelt.

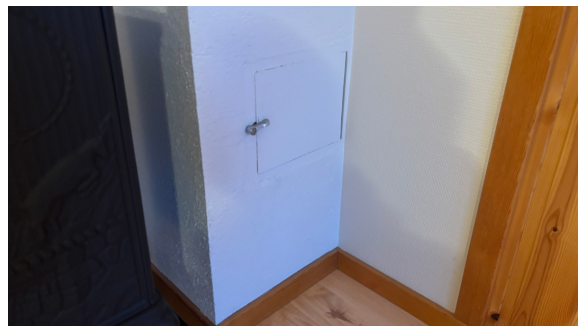
Det mangler ildfast plate på gulvet under sotluken

Dersom sotluken er plassert lavt og over brennbart gulv, skal det monteres en plate av ubrennbart materiale under og foran åpningen for å hindre antennelse fra glør og sot. Vanlige materialer er stålplate, flis eller skifer. Dersom sotluken er plassert høyt på vegg og ikke over brennbart materiale, er slik plate ikke nødvendig.

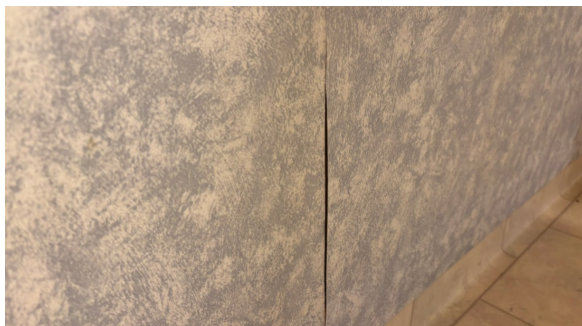
Det er registrert enkelte utettheter og åpninger i skjøtene på veggbelegget, samt en skade på veggen hvor vaskemaskinen har stått. Dette vurderes å skyldes hovedsakelig naturlig aldring og materialtretthet over tid.

Åpninger i tapetskjøter

Utettheter og åpninger i skjøtene kan over tid føre til at fukt og smuss samler seg, noe som kan gi slitasje på underliggende materialer og redusert estetisk kvalitet. Det anbefales å tette skjøtene eller vurdere utskifting av belegget der det er mest slitt, for å sikre overflatens funksjon og forebygge videre forringelse.

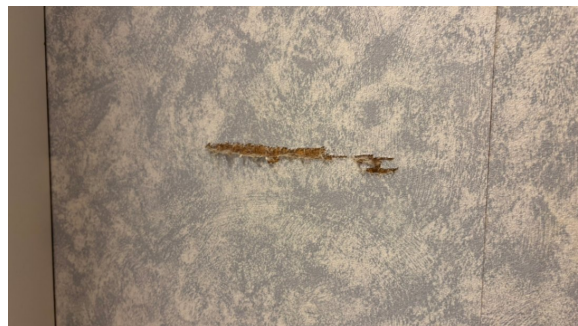
Skader på veggen hvor vaskemaskinen har stått

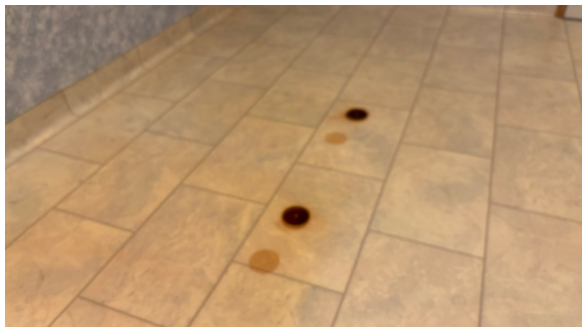
Det er målt et fall på 20 mm fra toppen av gulvet ved døren til toppen av slukristen, noe som avviker fra anbefalt minimumsfall på 25 mm. Fallet er primært konsentrert rundt sluket, mens gulvet for øvrig fremstår tilnærmet flatt. Det er også registrert enkelte merker på gulvet, samt en skade i belegget ved døren.

Merker på gulvet hvor vaskemaskinen har vært plassert

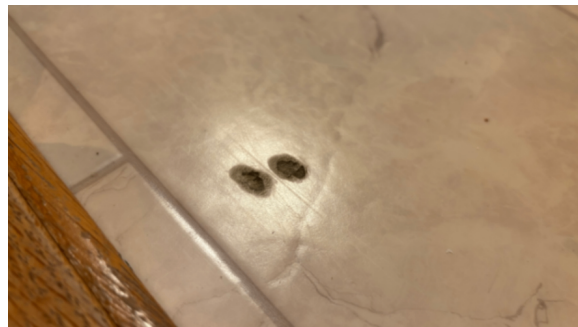
Skader på gulvet like ved døren

- Til tross for avviket i fall/høydeforskjell til sluk, vil gulvet fortsatt kunne lede vann mot sluket, men med redusert effektivitet. Dette kan potensielt øke risikoen for vannansamling i enkelte områder av badet.
- Sprekker i et vinylbelegg kan føre til at vann trekker ned i gulvkonstruksjonen med påfølgende fukt/råteskader.

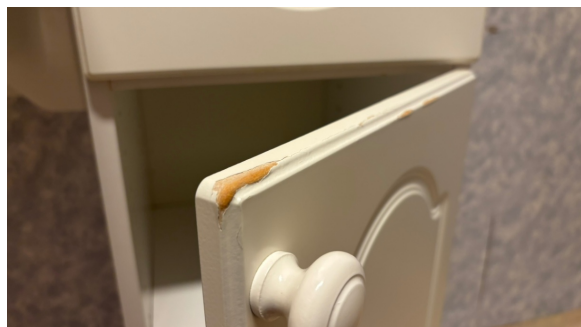
Innredningen bærer noe preg av alder og normal slitasje, men det er ikke registrert skader eller avvik utover det som anses som forventet for alderen. Tilstanden vurderes som tilfredsstillende, og det gis tilstandsgrad 1 (TG1).

Noe slitasje på innredningen

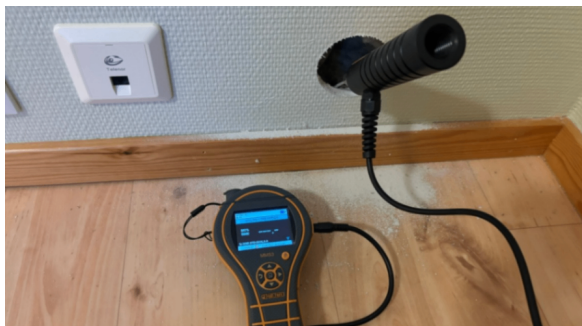
Det er tatt hull i veggen på soverommet. Måleresultatet viser 0% og indikerer at det er tørt i konstruksjonen. Våtrommet er i tillegg kontrollert med egnet fuktmåler, og det ble ikke avdekket unormale forhold i våtsoner på gulv eller vegger.

Hulltaking er gjennomført på soverommet
