Tilstandsrapport

Fritidsbolig

Bureisingsveien 52 , 7250 MELANDSJØ

Befaringsdato: 24.03.2026

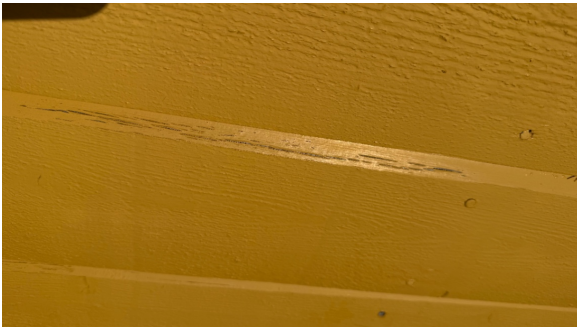
Ved stikkprøvekontroller av lufting og musetetting bak/ oppunder kledning ble det registrert manglende lufting. Dette medfører økt risiko for sen uttørring og råteskader. Videre ble det registrert noe svertesopp på ubehandlet kledning ved inngangsparti og noe påbegynt malingsavflass på enkelte kledningsbord.

TG-2 er satt pga. stedvis noe malingsavflass, manglende lufting bak/ oppunder kledning og svertesopp på kledningsbord ved inngangsparti.

Eksempelbilde på noe malingsavflass på kledning.

Overflatebehandling/ ekstra vedlikehold og noe utskifting er påregnelig. Det anbefales å undersøke muligheten for å etablere lufting bak kledning.

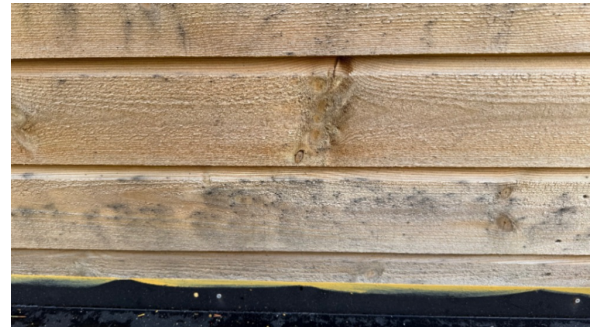
Eksempelbilde av svertesopp på ubehandlet kledning.

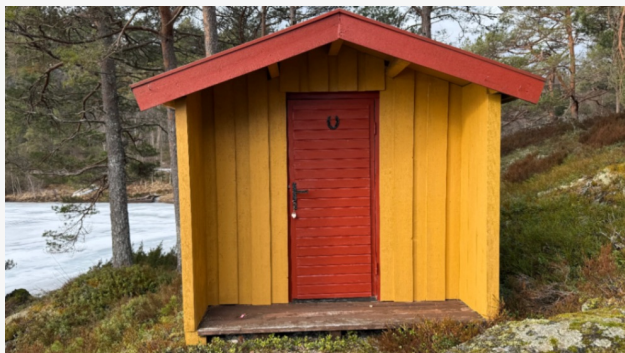
Uthus mot vest fra hytta

Det er ikke foretatt en tilstandsvurdering av bygningen, men det ble registrert blant annet fuktskader i innvendig tretak og malingsavflass/slitasje på vindu. Tiltak må påregnes.

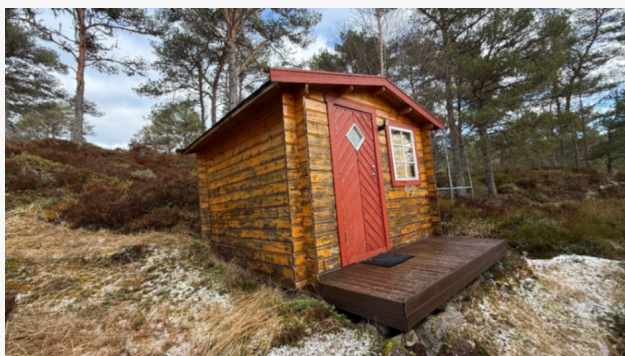
Uthus mot nord fra hytta

Det er ikke foretatt en tilstandsvurdering av bygningen, men det ble registrert blant annet fuktskader i innvendig tretak og malingsavflass/slitasje på vindu, dør og kledning/ treverk. Tiltak må påregnes.
