# Tilstandsrapport

Boligbygg med flere boenheter

Åsmosvingen 7, 2052 JESSHEIM

Befaringsdato: 29.08.2024

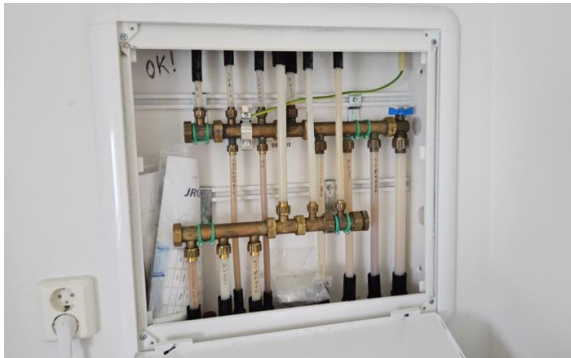
## TG 1 Vannledninger

Innvendige vannledninger er av plast (rør i rør). Det er besiktiget i rørskap.
