# Tilstandsrapport

Enebolig

Fevågveien 39 , 7112 HASSELVIKA

Befaringsdato: 02.03.2026

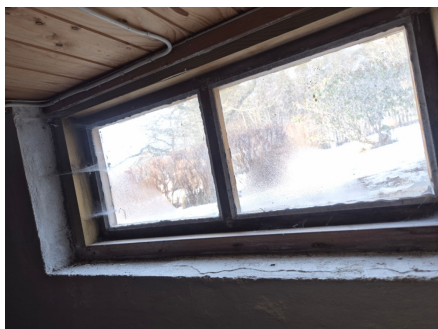
Kjeller vinduer:

Kjellervinduer er stedvis værslitte utvendig og det anmerkes en høy slitasje på innsiden av vinduene, noe som kan ha årsakssammenheng med fuktighet ellers i kjelleren, men dette er ikke bekreftet.

TG-2 grunnet påviste avvik og alder på isolerglass.

Det må påregnes utskiftninger/restaurering av vinduene i tiden som kommer.
