# Tilstandsrapport

📍 Sølysttunet 4, 4077 HUNDVÅG

# gnr. 51, bnr. 1024, snr. 49

Befaringsdato: 14.11.2025

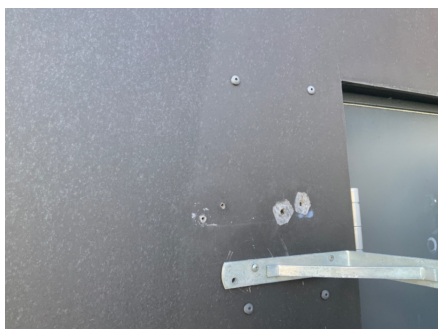
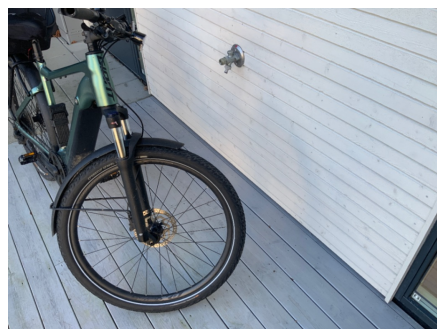
### Veggkonstruksjon

- Bordkledning går stedvis nesten helt ned i terreng.

Merker/hull i platen på bod etter eldre innfestning.

- Lokal utbedring bør foretas for å øke avstanden mellom terreng og bordkledning.

Tette hull i platen.

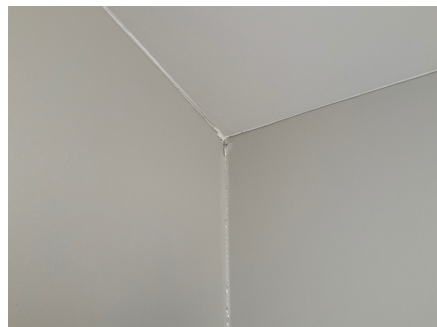
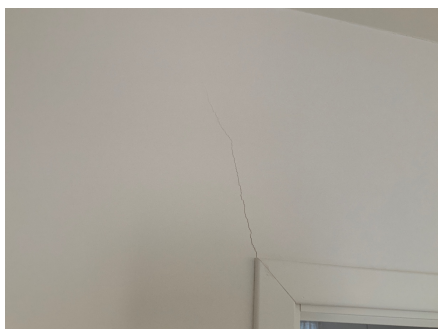
### TG 2 Overflater

Stedvis noen sprekker og riss i vegger og overganger mellom vegg/tak.

ingen umiddelbare tiltak.

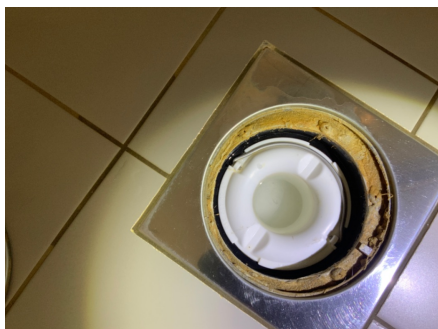
## Sluk, membran og tettesjikt

Det er plastsluk og ukjent tettesjikt/membran.

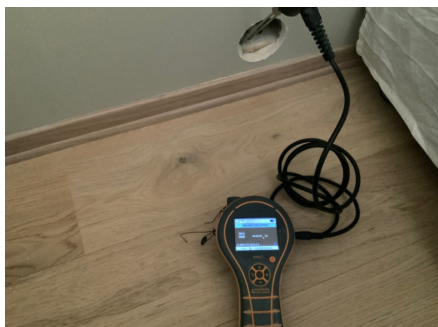
### TG 0 Tilliggende konstruksjoner våtrom

Hulltaking er foretatt uten å påvise unormale forhold. Bilde av måleapparatet viser tre streker, eller ingen utslag. For å få utslag må det være noe fukt som leder spenningen mellom piggelektrodene. I dette tilfellet er det altså ingen målbar fukt som kan lede spenning.
