Tilstandsrapport

Tomannsbolig

Rønnålvgen 337, 2164 SKOGBYGDA

Oppdragsnr.: 14382-1708

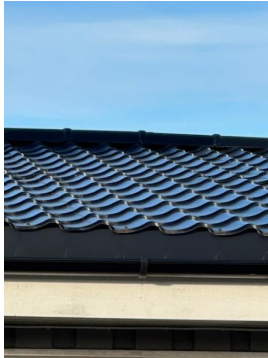
! TG 2 Nedløp og beslag

Forkantblekk, takrenner og nedløp i lakkert metall. Snøfangere mot nordvest.

- Det bør lages system for bortledning av vann fra taknedløp ved grunnmur.
- Det er ikke krav om utbedring opp til dagens krav.

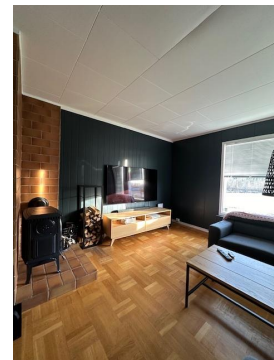
TG 3 Etasjeskille/gulv mot grunn

Etasjeskiller i trekonstruksjoner, isolert med mineralull.

- Målt høydeforskjell på over 20 mm innenfor en lengde på 2 meter. Tilstandsgrad 3 gis med bakgrunn i standardens krav til godkjente måleavvik.

- For å få tilstandsgrad 0 eller 1 må høydeforskjeller rettes opp. Det vil imidlertid sjelden være økonomisk rasjonelt som et enkeltstående tiltak i en bolig som dette. Dersom boligen en gang skal renoveres, kan man vurdere slike tiltak.

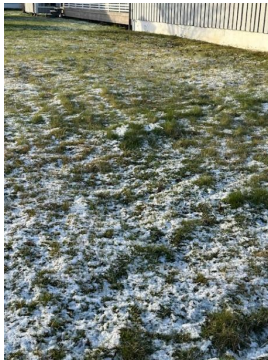
Utvendige vann- og avløpsledninger

Vann og avløpsrør er fra byggeår.

- Det er ikke behov for utbedringstiltak siden anlegget fungerer i dag, men ut ifra alder kan skader plutselig oppstå på eldre anlegg.
