# Tilstandsrapport

📍 Engvegen 7 A, 4341 BRYNE

# gnr. 18, bnr. 469

Befaringsdato: 29.08.2025

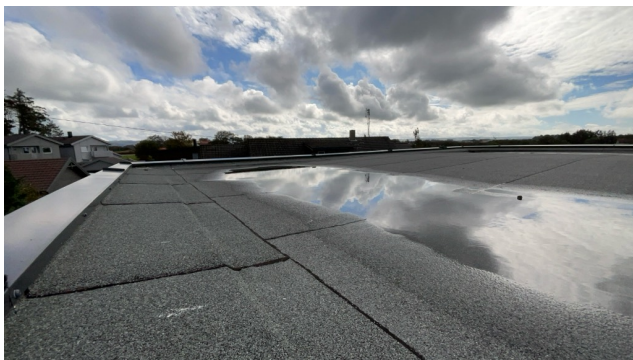
### ! TG 2 Takteking

Det er registrert noe vannansamlinger på tak hvor vann ikke er ledet til sluk.

Det er registrert vannansamlinger på tak.

Det bør gjøres endringer slik at regnvann ledes til sluk.

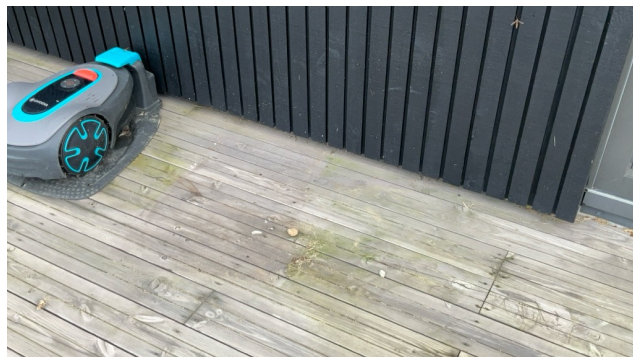
### ! TG 2 Veggkonstruksjon

Det er etablert noe liten avstand mellom kledning og terrasse. Dette øker fuktbelastningen på treverket samt reduserer utluftingen bak kledningen.

Liten avstand kledning/terrasse.

Det anbefales justering av kledning slik at denne er avsluttet med tilstrekkelig avstand mellom kledning og terrasse. Det gjøres oppmerksom på at dette kan medføre behov for justeringer av bakenliggende lekter og museband.

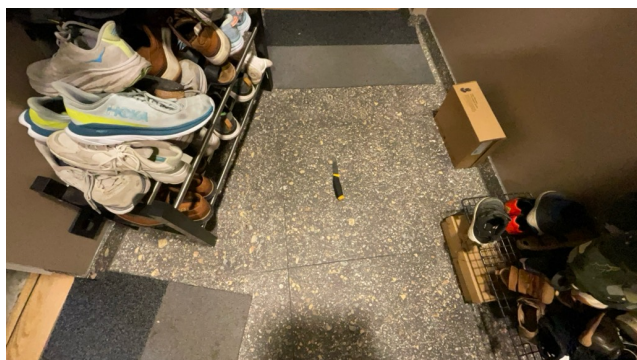
Det er registrert "bom"/manglende limdekning i/under enkelte fliser på gulv.

Det er ikke etablert tilstrekkelig fall på gulv, og fallet er ikke i tråd med pre aksepterte løsninger i TEK17.

- Selv om bom eller hullyd ikke alltid er et umiddelbart problem, bør det overvåkes nøye før eventuell utvikling i sprekker i flisfuger e.l. oppstår. Dette må en foreta tiltak for, for å begrense utviklingen.

Et bad med manglende/reduert fall til sluk blir mindre funksjonelt og sikkert for brukeren. Vann som ikke ledes effektivt til sluket, gir økt risiko for at vann renner ut av rommet og redusert sklisikkerhet på gulvet.

Det er registrert "bom" i enkelte fliser på gulv.

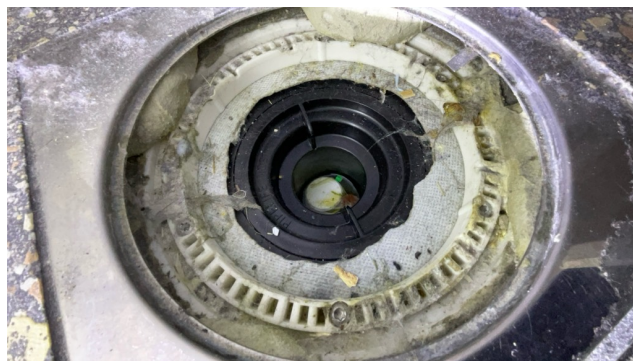
Sluki gulv med synlig kant av membran under klemring.

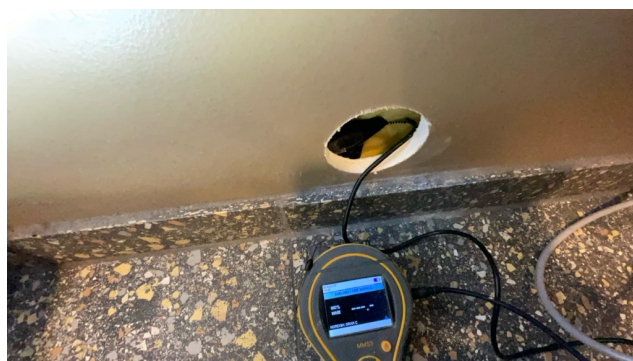
Hulltaking er foretatt i vegg fra tilstøtende rom, uten å påvise unormale forhold. Hulltaking er ikke foretatt i våtsone for innredning grunnet manglende tilkomst, og det er av den grunn valgt hulltaking i alternativ vegg da gulvet i sin helhet defineres som våtsone.

Hulltaking er foretatt i vegg i vaskerom.

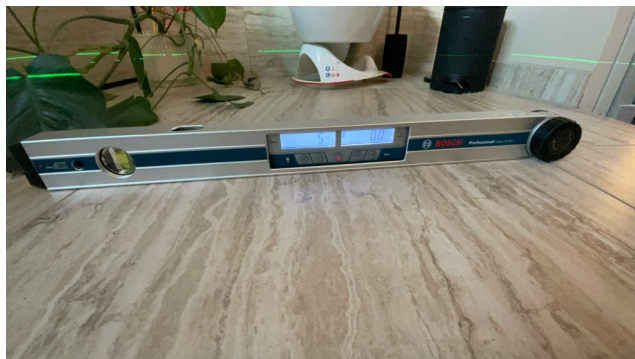
Det er ikke etablert 1:100 fall på gulv utenfor dusjnisje, og det er ikke etablert oppkant i døråpningen. Fall er ikke i tråd med pre aksepterte løsninger iht. TEK 17.

- Et bad med manglende/redusert fall til sluk blir mindre funksjonelt og sikkert for brukeren. Dette kan medføre stående vann på gulvet, vann som ikke ledes effektivt til sluket, økt risiko for at vann renner ut av rommet og redusert sklisikkerhet på gulvet.

Det er ikke montert tilstrekkelig fall på gulv mot sluk i dusjnisje.

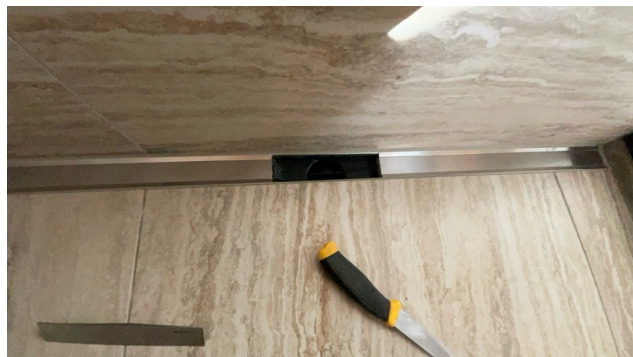
Slukrenne langs vegg i dusjnisje.

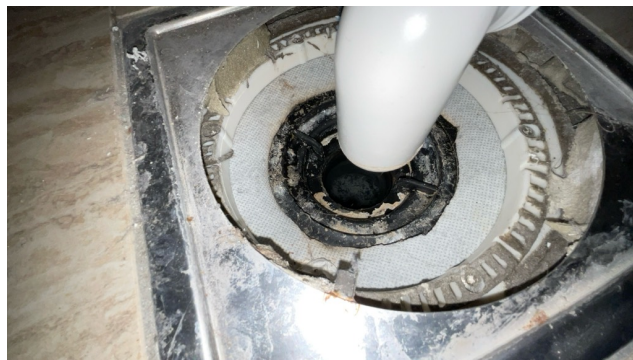
Hjelpesluk ved badekar.

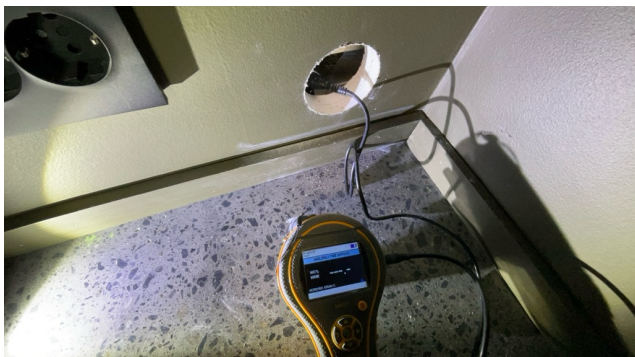
Hulltaking er foretatt i vegg fra tilstøtende rom, uten å påvise unormale forhold i veggen.

Hulltaking er foretatt i vegg fra tilstøtende rom.

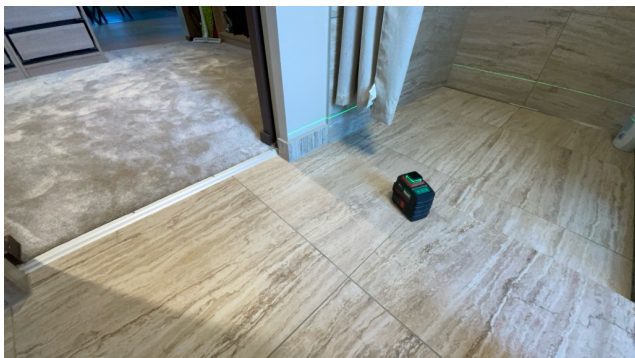
- Det er påvist avvik i fallforhold til sluk i forhold til krav i forskrift på byggetidspunktet.

- Et bad med manglende/reduert fall til sluk blir mindre funksjonelt og sikkert for brukeren. Dette kan medføre stående vann på gulvet, vann som ikke ledes effektivt til sluket, økt risiko for at vann renner ut av rommet og redusert sklisikkerhet på gulvet.

Det er ikke etablert tilstrekkelig fall på gulv mellom døråpning og dusjnise.

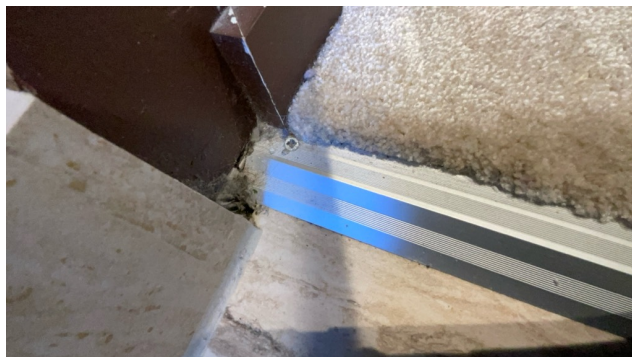
Det er ikke synlig oppbrett av membran i overgang i døråpning.

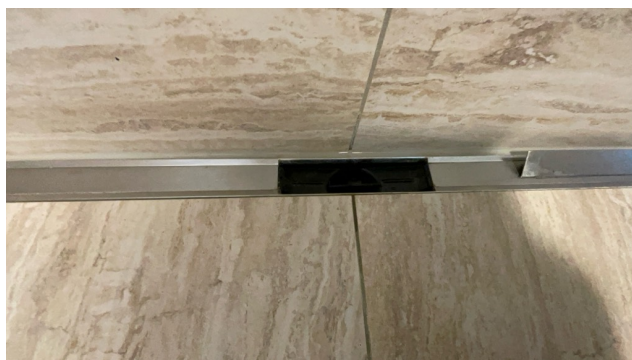
Slukrenne langs vegg i dusjnise.

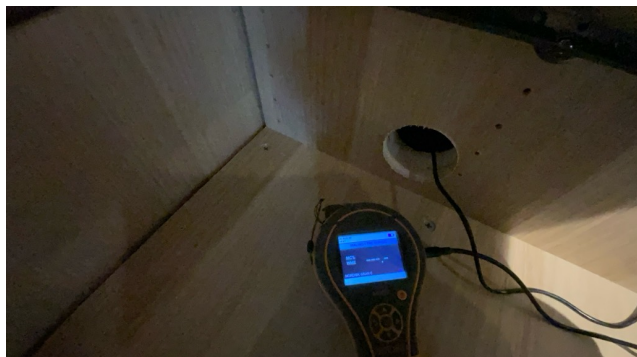
Hulltaking er foretatt i vegg fra tilstøtende rom, uten å påvise unormale forhold i vegg.

Hulltaking er foretatt i vegg fra tilstøtende rom.

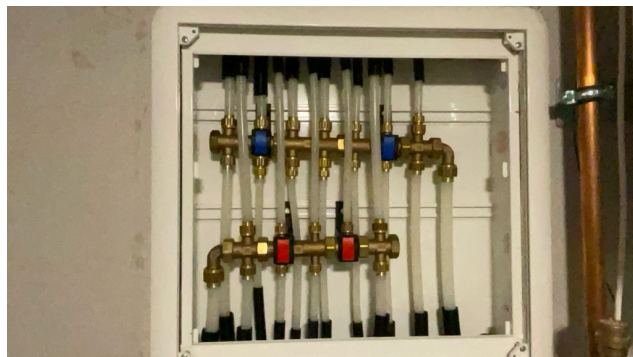
Rørkurser i fordelerskap for vannrør er ikke merket.

- Rørkurser på rør-i-rør system bør merkes.
