# Tilstandsrapport

Boligbygg med flere boenheter

Strandgata 36 , 3263 LARVIK

Befaringsdato: 19.01.2026

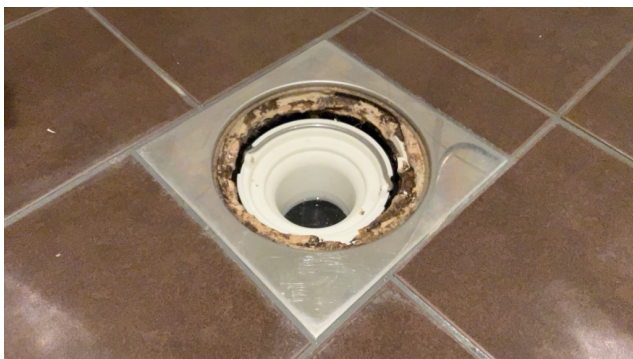
## TG 1 Sluk, membran og tettesjikt

Plastsluk og synlig membran som ligger i klem i sluk.

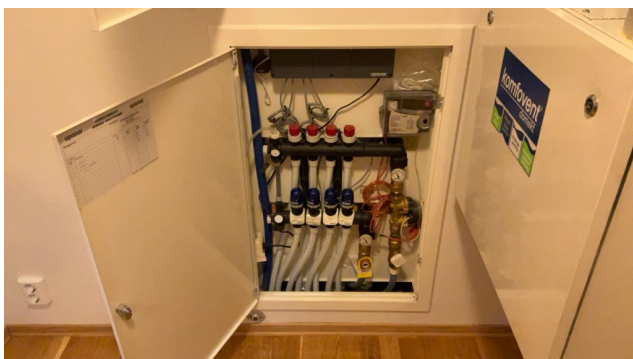
## TG 1 Tilliggende konstruksjoner våtrom

Det er ikke foretatt hulltaking da det ikke er fysisk mulig pga. tilliggende konstruksjoner. Rørapplegg ligger vendt mot nabo leilighet og rør i rør skap mot bod. Befaring av konstruksjon ble utført via vannbåren varme skap i bod. Ikke tegn til fukt.

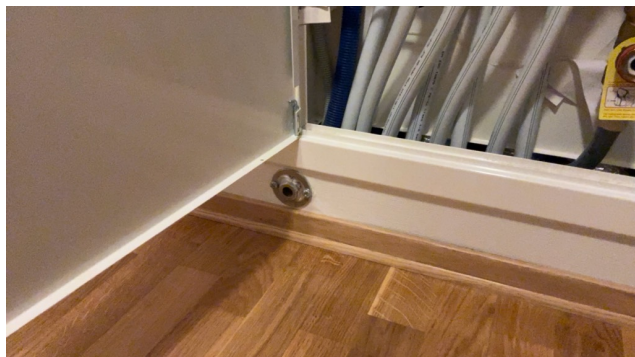
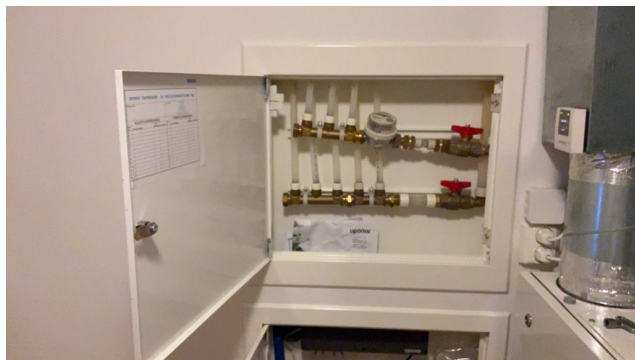
avrenningshull

- Det er påvist at eventuelt lekkasjevann fra rør i rør system ikke ledes til sluk eller annen kompenserende løsning.
- Rørkursene på rør-i-rør systemet på vannledninger er ikke merket.

Mangler avrenning til sluk.

Mangler innholdsfortegnelse.

Ved vannlekkasje i rørskap ledes vann til gulv bod. Kan forårsake vannskader på overflater og konstruksjoner.

Vanskelig å finne rør som skal stenges/utbedres.

Montere vannføler i bod eller avrenning inn til bad/vaskerom.  
Merke rørapplegg i skap.

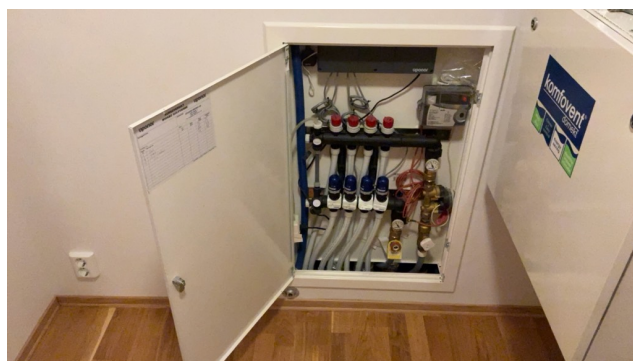
## TG 1 Vannbåren varme

Det er montert vannbåren varme i leiligheten (entre, stue/kjøkken, soverom og bad/vaskerom). Fordeler skap er plassert i bod.

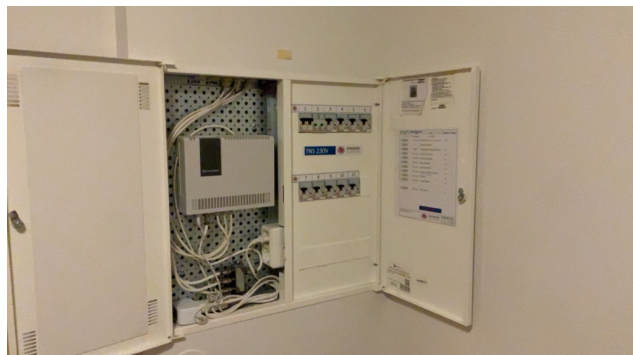
63A på innholdsfortegnelse (50A på sikring)
