# Tilstandsrapport

Tomannsbolig

Skjeggerødtoppen 12 , 3158 ANDEBU

Befaringsdato: 11.12.2025

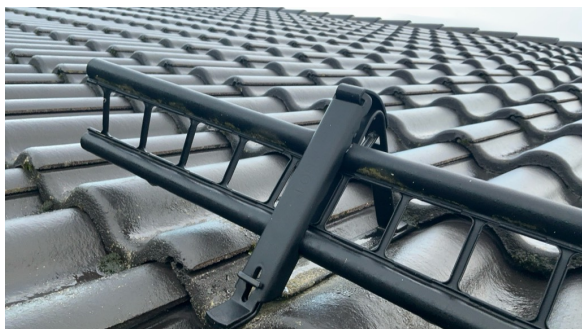
Snøfanger som er bøyd i enden

Snøfanger som er nedbøyd bør skiftes ut for å sikre tilstrekkelig funksjon og redusere risikoen for personskade eller skade på eiendom.

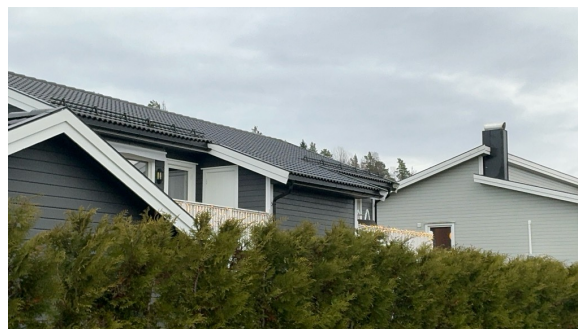
Mangler snøfanger over boden

Det er ikke krav om å montere snøfangere over boden, men eier har et selvstendig ansvar for å ivareta sikkerheten rundt bygningen. Det bør derfor vurderes å montere snøfangere der det er fare for at snø og is kan rase ned og forårsake skade på personer, dyr, kjøretøy eller bygningsdeler.

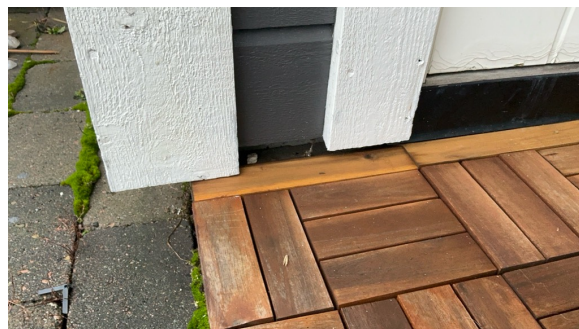
Kledning med lite klaring til terreng

Det bør gjøres tiltak vedrørende bordkledning som går nesten helt ned i terreng, slik at det etableres tilstrekkelig avstand til bakken for å forhindre fuktoptak og råteskader, som kan forkorte levetiden til kledningen.

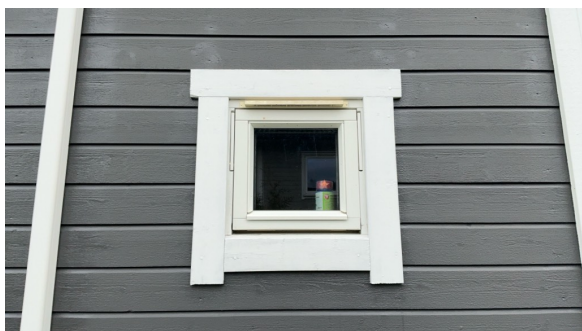
Vinduet til boden mangler vannbrett både over og under, samt beslag. Dette medfører økt risiko for fuktskader og redusert levetid for vinduet.

Det mangler vannbrett både over og under, samt beslag. Noe malingsflass registrert i bunn av vinduet

Det bør monteres vannbrett og beslag over og under vinduet til boden for å hindre fuktinntrengning og forlenge vinduets levetid.

Malingsflass bør utbedres for å beskytte treverket mot ytterligere fuktskader.

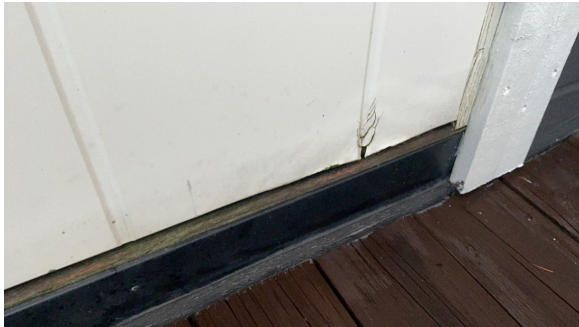
Svelling og slitasje på karm - bod 2.etg

Det må foretas utbedring av værslitte karm, samt reparasjon og overflatebehandling av dørbladene for å hindre videre forringelse og redusere risiko for fuktskader og redusert levetid på dørene.

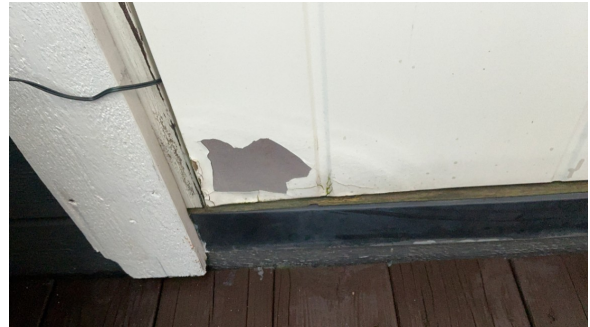
Svelling, malingsflass og slitasje på karm - bod 2.etg

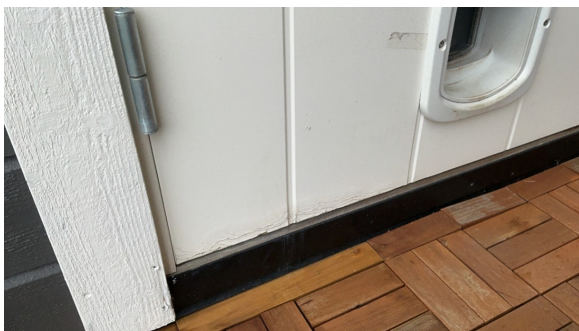
Svelling på dørblad bod 1.etg

Skader som svelling, malingsflass og hakk bør utbedres for å opprettholde funksjon og estetikk, samt forhindre ytterligere skadeutvikling.

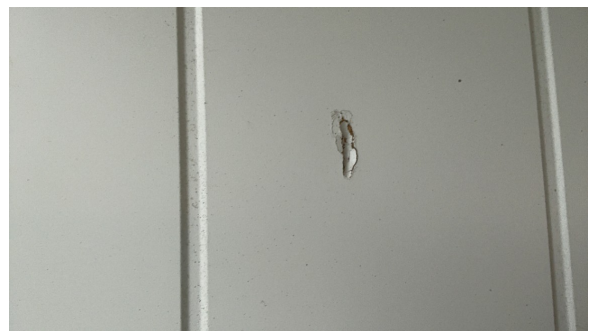
Skade på dørblad bod 1.etg

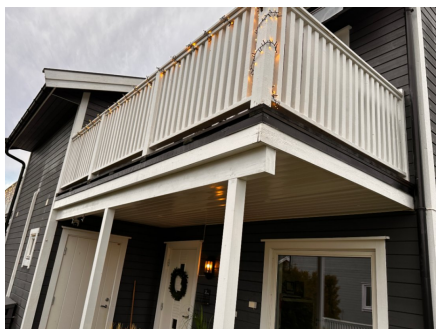
Mangler renne i forkant

Det anbefales å montere en renne i forkant av altanen for å lede bort vann og unngå vanndrypp på passasjen til inngangspartiet. Dette vil redusere risikoen for økt slitasje og fuktskader på underliggende konstruksjoner og gangareal.

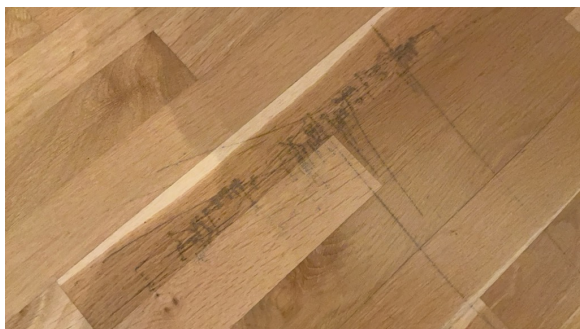
Parkett slitasje i st

Overflatene bør utbedres eller skiftes der det er registrert skader, slitasje eller mangelfulle avslutninger, for å hindre videre forringelse og sikre et tilfredsstillende estetisk og funksjonelt nivå.

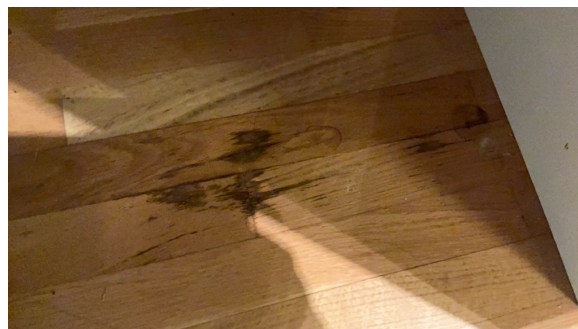
Tidligere lekkasje/vannskade under kjøleskap

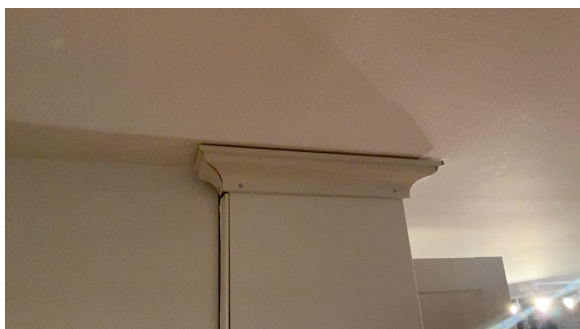
List som ikke går helt oppunder tak

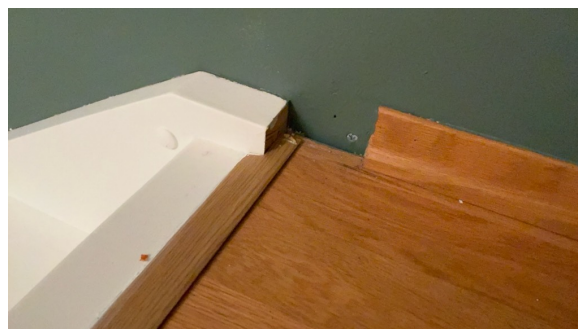
List som ikke går helt ut til trapp

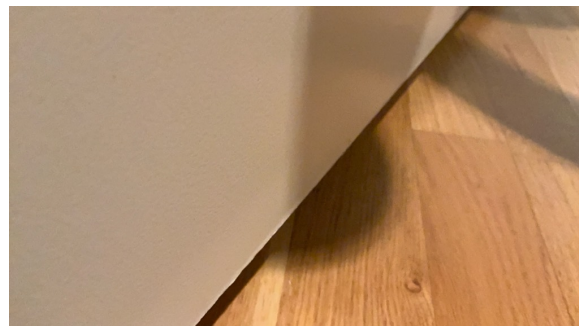
Svellingen kan tyde på fuktpåvirkning og kan føre til redusert funksjon eller økt deformasjon over tid. Overvåk tilstanden og vurder utskifting dersom svellingen øker eller døren mister funksjon.

Dørblad til det største soverommet i 1.etg lukker ikke helt inntil karmen i bunn. Noe svelling i bunn av baderomsdør

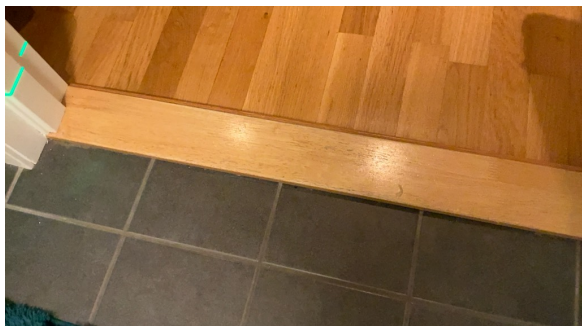
Det er påvist avvik i krav/anbefaling om høydeforskjell fra topp slukrist til gulv/synlig topp membran ved terskel på minimum 25 mm, da membran ved terskel ikke er synlig.

Ikke synlig membran ved dørterskel

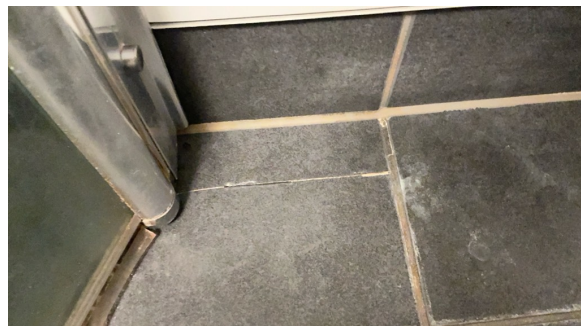
Sprekt flis i dusj, samt noe svertesopp

Sprekker i fliser bør utbedres for å forhindre at skaden utvikler seg og fører til brudd i underliggende membran, som igjen kan gi fuktskader.

Silikonfugen med svertesopp bør renses eller skiftes ut, da misfarging og soppvekst i fugematerialet ikke lar seg fjerne varig og ofte skyldes fuktbelastning over tid. Det anbefales å fjerne eksisterende silikon, tørke underlaget godt og legge ny, korrekt våtromssilikon.

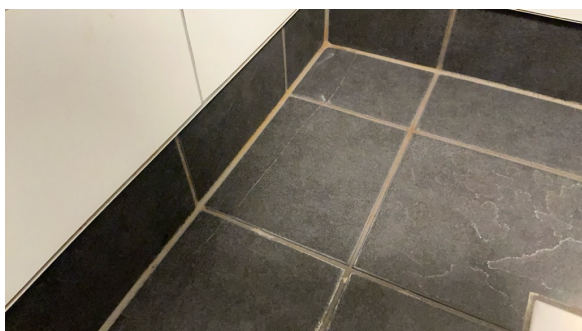
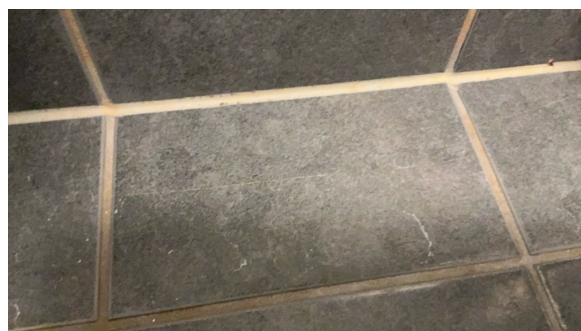
Sprekt flis i dusj, samt noe svertesopp

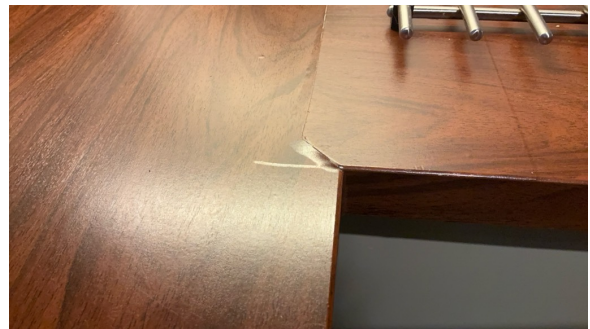
Høydeforskjell på benkeplaten i skjøten

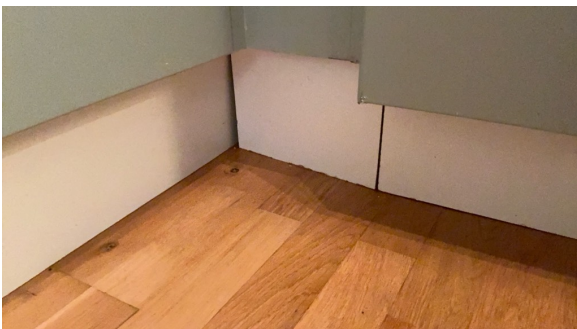
Skjev ende av sokkel

Skjev sokkel bør rettes opp slik at innredningen står stabilt og fungerer etter hensikten.

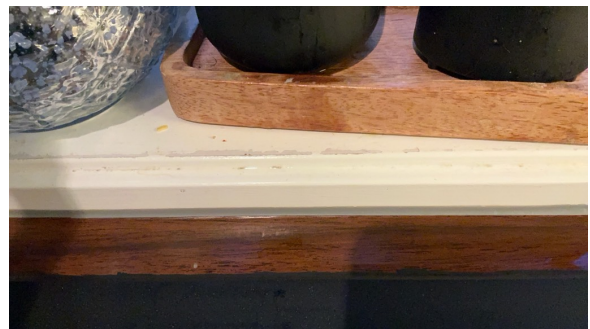
Overflateslitasje/skade på vindusforing

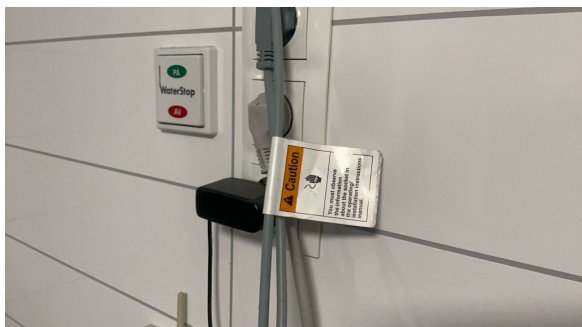
Tilkobling via stikkontakt øker risikoen for varmegang og i verste fall brann, samt at anlegget ikke oppfyller dagens sikkerhetskrav.

Tilkobling via stikkontakt

Det bør etableres fast tilkobling av varmtvannstanken i henhold til gjeldende forskrift.

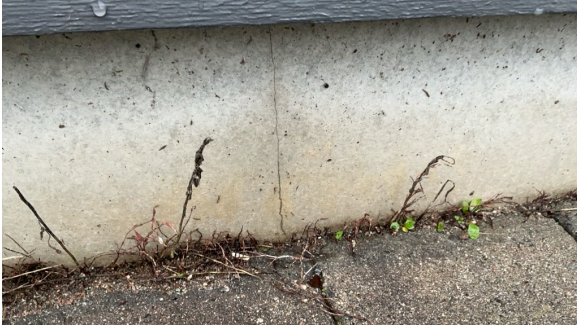
Det er påvist noen små vertikale riss i platen utenpå ringmurselementene.

Rissene vurderes primært som kosmetiske og kan være forårsaket av krymping og naturlige bevegelser i prefabrikkerte betongelementer. Det kan imidlertid ikke utelukkes at setninger i grunnen eller lokale bevegelser i fundamentet har bidratt til rissene. Det er ikke registrert tegn til tydelig forskyvning eller alvorlige strukturelle skader.

Riss

Overvåking av rissene anbefales for å følge eventuell utvikling.

Ved evt. fremtidig forverring, bredere sprekker eller tegn til setninger bør fagkyndig vurdering gjennomføres.
