# Tilstandsrapport

Tomannsbolig

Skjeggerødtoppen 12 , 3158 ANDEBU

Oppdragsnr.: 22568-1044

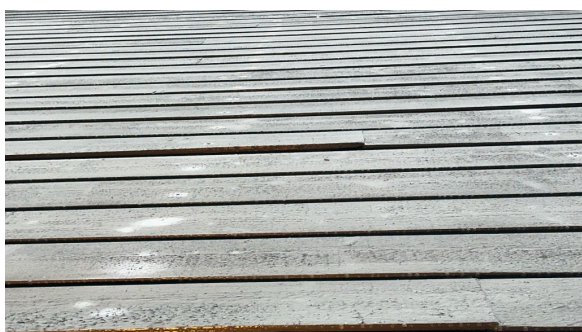
Kledning som kommer litt ut i et par skjøter

Kledningsbord som vrir seg ut fra veggen bør festes bedre for å hindre vanninntrengning og ytterligere deformasjon.

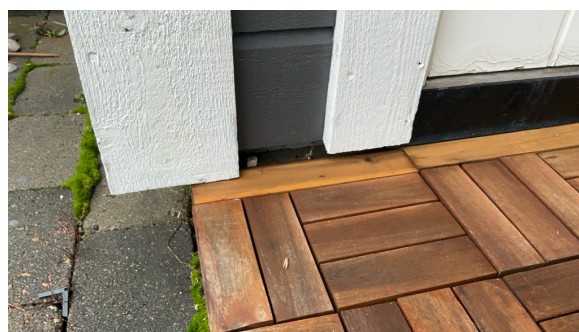
- Det er ingen eller liten lufting i nedre kant av kledning mot grunnmur.
- Bordkledning går stedvis nesten helt ned i terreng.
- Det er påvist andre avvik:

Kledning med lite klaring til terreng

Det bør gjøres tiltak vedrørende bordkledning som går nesten helt ned i terreng, slik at det etableres tilstrekkelig avstand til bakken for å forhindre fuktoptak og råteskader, som kan forkorte levetiden til kledningen.

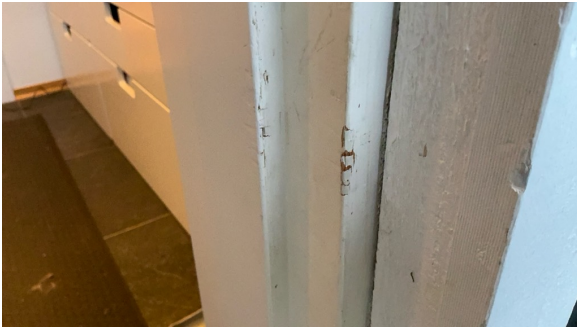
Oppskrapet karm på ytterdøren

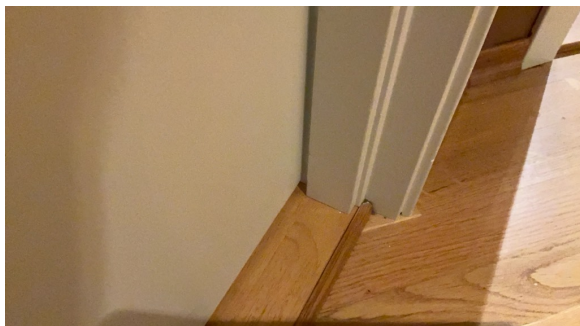
Svellingen kan tyde på fuktpåvirkning og kan føre til redusert funksjon eller økt deformasjon over tid. Overvåk tilstanden og vurder utskifting dersom svellingen øker eller døren mister funksjon.

Dørblad til det største soverommet i 1.etg lukker ikke helt inntil karmen i bunn. Noe svelling i bunn av baderomsdør

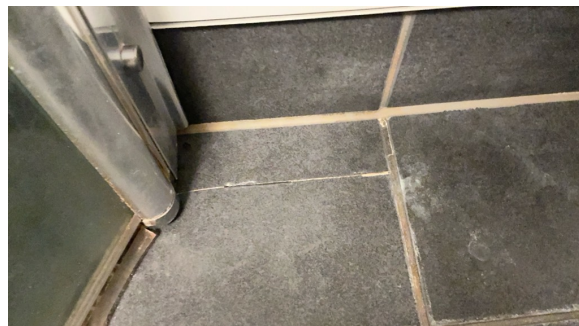
Sprekt flis i dusj, samt noe svertesopp

Sprekker i fliser bør utbedres for å forhindre at skaden utvikler seg og fører til brudd i underliggende membran, som igjen kan gi fuktskader.

Silikonfugen med svertesopp bør renses eller skiftes ut, da misfarging og soppvekst i fugematerialet ikke lar seg fjerne varig og ofte skyldes fuktbelastning over tid. Det anbefales å fjerne eksisterende silikon, tørke underlaget godt og legge ny, korrekt våtromssilikon.

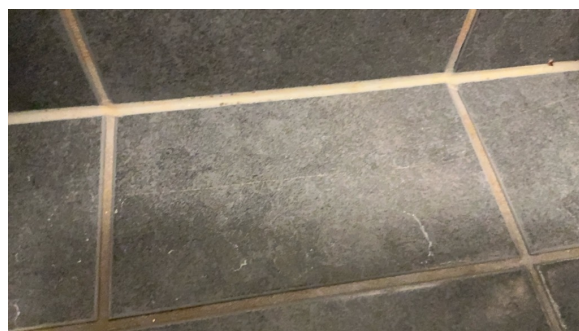
Sprekt flis i dusj, samt noe svertesopp
