# Tilstandsrapport

Tomannsbolig

Skjeggerødtoppen 12 , 3158 ANDEBU

Befaringsdato: 11.12.2025

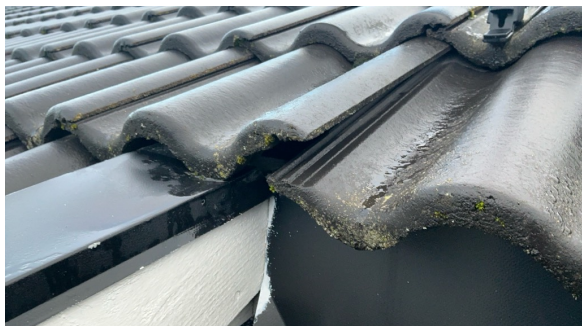
Det er registrert noen takstein i overgangen til taket som går nedover boden, som ikke ligger helt nedtil. Dette kan medføre økt risiko for vanninntrenging eller skade på undertaket over tid.

Stein som ikke ligger helt nedtil

Det bør utføres justering eller omlegging av taksteinene i overgangen til taket over boden, slik at de ligger korrekt og tett. Dette vil redusere risikoen for vanninntrenging og påfølgende skade på undertaket og underliggende konstruksjoner.

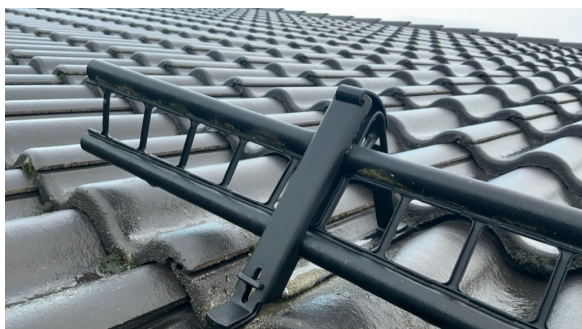
Snøfanger som er bøyd i enden

Snøfanger som er nedbøyd bør skiftes ut for å sikre tilstrekkelig funksjon og redusere risikoen for personskade eller skade på eiendom.

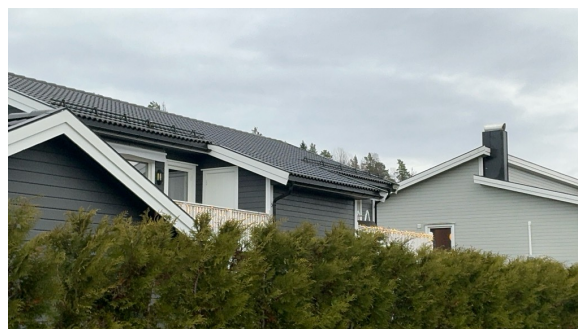
Mangler snøfanger over boden

Det er ikke krav om å montere snøfangere over boden, men eier har et selvstendig ansvar for å ivareta sikkerheten rundt bygningen. Det bør derfor vurderes å montere snøfangere der det er fare for at snø og is kan rase ned og forårsake skade på personer, dyr, kjøretøy eller bygningsdeler.

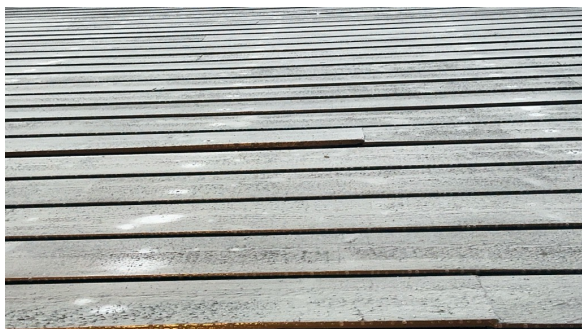
Kledning som kommer litt ut i et par skjøter

Kledningsbord som vrir seg ut fra veggen bør festes bedre for å hindre vanninntrengning og ytterligere deformasjon.

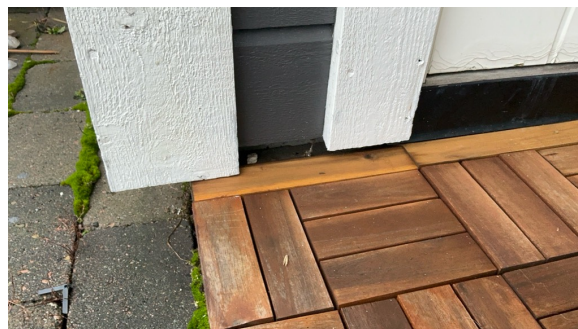
Kledning med lite klaring til terreng

Det bør gjøres tiltak vedrørende bordkledning som går nesten helt ned i terreng, slik at det etableres tilstrekkelig avstand til bakken for å forhindre fuktoptak og råteskader, som kan forkorte levetiden til kledningen.

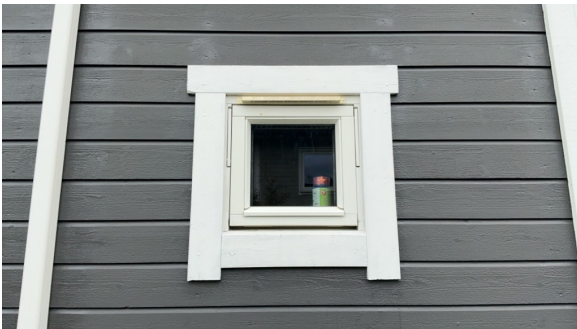
Vinduet til boden mangler vannbrett både over og under, samt beslag. Dette medfører økt risiko for fuktskader og redusert levetid for vinduet.

Det mangler vannbrett både over og under, samt beslag. Noe malingsflass registrert i bunn av vinduet

Det bør monteres vannbrett og beslag over og under vinduet til boden for å hindre fuktinntrengning og forlenge vinduets levetid.

Malingsflass bør utbedres for å beskytte treverket mot ytterligere fuktskader.

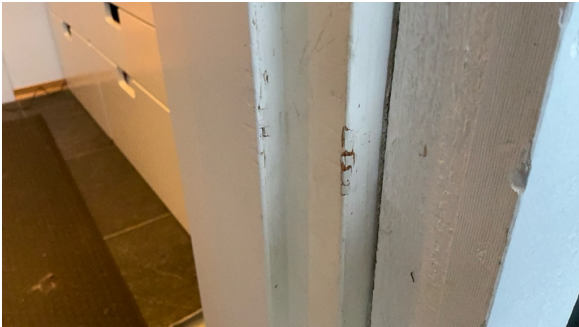
Oppskrapet karm på ytterdøren

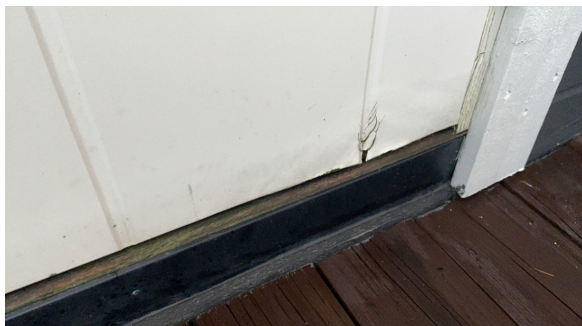
Det informeres om at boddøren i 2. etasje er på kanten til å være en TG3 grunnet svellingen i hjørnet på dørbladet.

Svelling og slitasje på karm - bod 2.etg

Det må foretas utbedring av værslitte karm, samt reparasjon og overflatebehandling av dørbladene for å hindre videre forringelse og redusere risiko for fuktskader og redusert levetid på dørene.

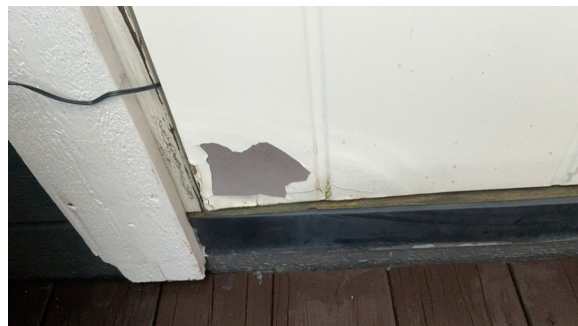
Svelling, malingsflass og slitasje på karm - bod 2.etg

Skader som svelling, malingsflass og hakk bør utbedres for å opprettholde funksjon og estetikk, samt forhindre ytterligere skadeutvikling.

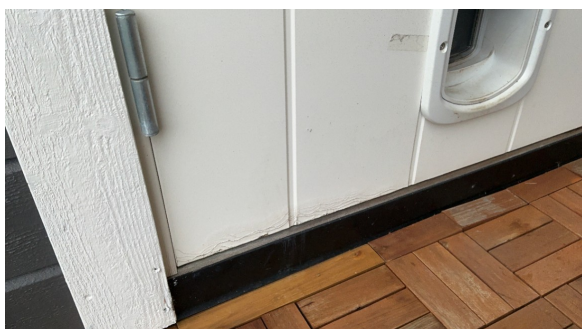
Svelling på dørblad bod 1.etg

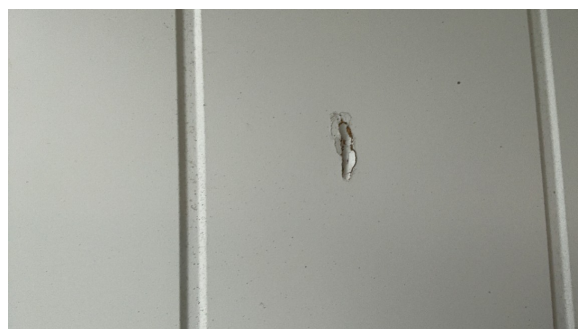
Skade på dørblad bod 1.etg

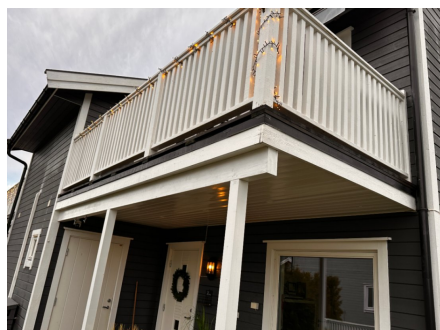
Mangler renne i forkant

Det anbefales å montere en renne i forkant av altanen for å lede bort vann og unngå vanndrypp på passasjen til inngangspartiet. Dette vil redusere risikoen for økt slitasje og fuktskader på underliggende konstruksjoner og gangareal.

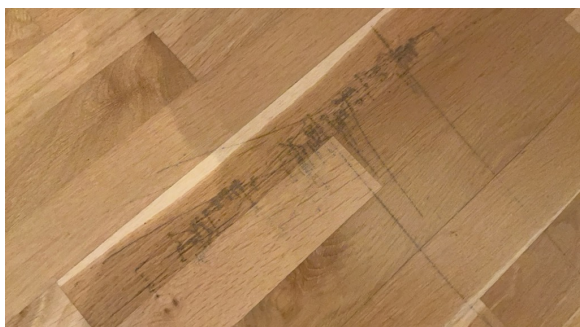
Parkett slitasje i st

Overflatene bør utbedres eller skiftes der det er registrert skader, slitasje eller mangelfulle avslutninger, for å hindre videre forringelse og sikre et tilfredsstillende estetisk og funksjonelt nivå.

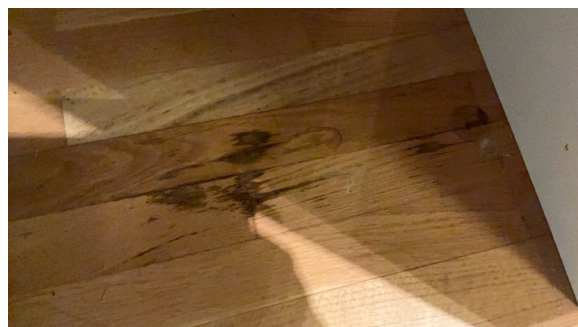
Tidligere lekkasje/vannskade under kjøleskap

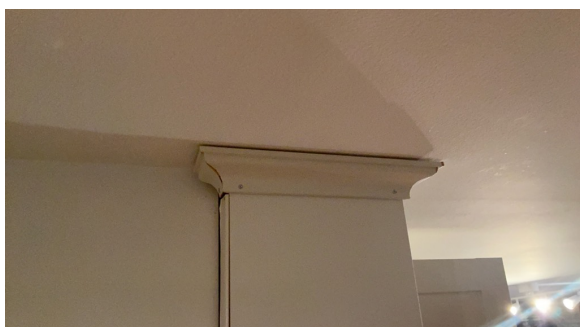
List som ikke går helt oppunder tak

Manglende eller feil avslutning av lister, samt skader i himling og vegger, kan over tid medføre økt slitasje, sprekkdannelse og behov for mer omfattende utbedringer dersom tiltak ikke iverksettes. Dette kan også påvirke boligens helhetsinntrykk negativt.

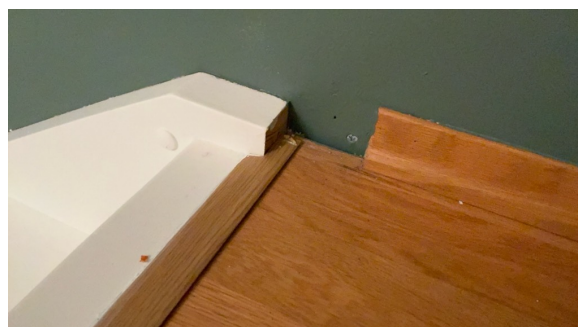
List som ikke går helt ut til trapp

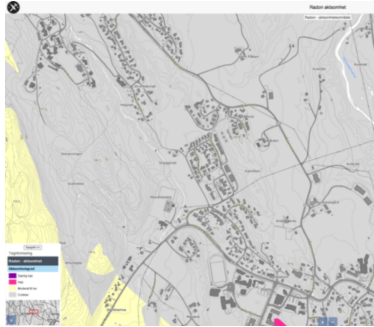
Manglende dokumentasjon medfører usikkerhet om tiltak mot radon er tilstrekkelig utført, noe som kan øke risikoen for forhøyede radonnivåer i boligen.

Området viser usikre verdier mht til radon iflg. NGU.

Det bør innhentes dokumentasjon på at radonsperre er etablert i henhold til TEK10.

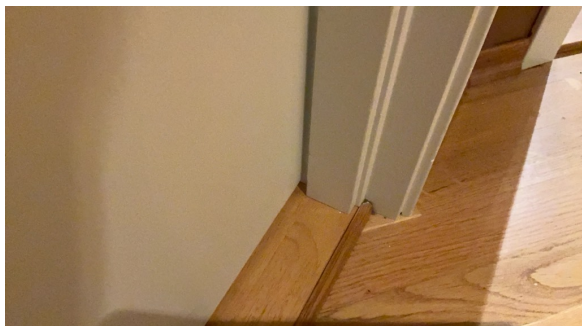
Dørblad til det største soverommet i 1.etg lukker ikke helt inntil karmen i bunn.

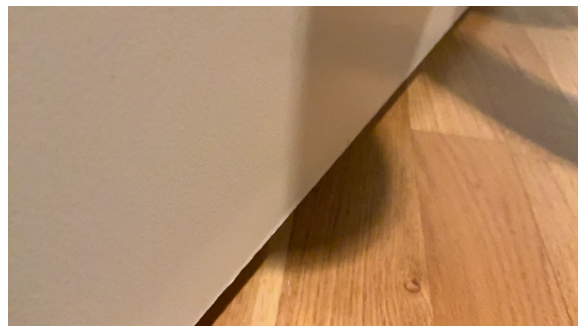
Svellingen kan tyde på fuktpåvirkning og kan føre til redusert funksjon eller økt deformasjon over tid. Overvåk tilstanden og vurder utskifting dersom svellingen øker eller døren mister funksjon.

Noe svelling i bunn av baderomsdør

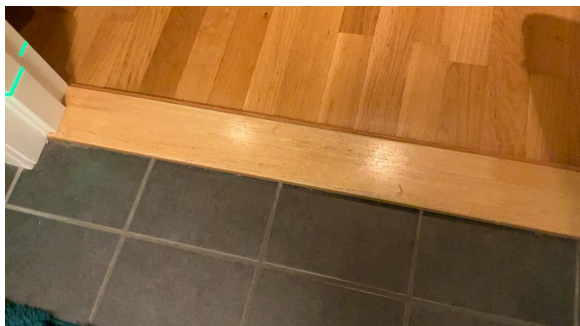
Det er påvist avvik i krav/anbefaling om høydeforskjell fra topp slukrist til gulv/synlig topp membran ved terskel på minimum 25 mm, da membran ved terskel ikke er synlig.

Ikke synlig membran ved dørterskel

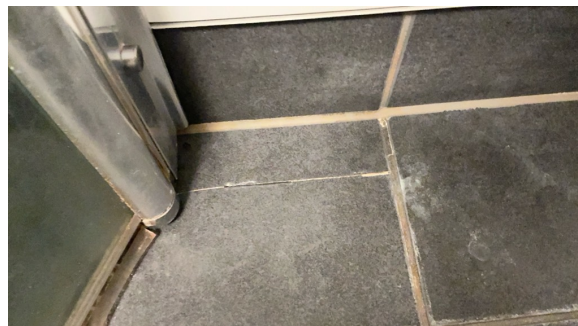
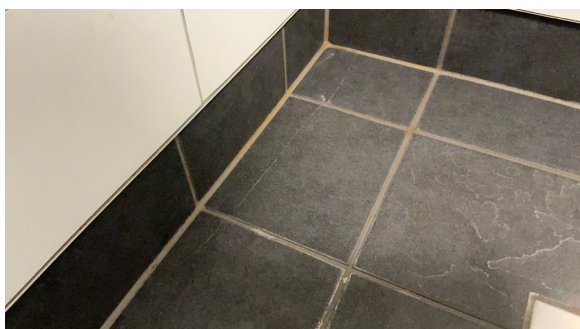
Sprekt flis i dusj, samt noe svertesopp

Sprekker i fliser bør utbedres for å forhindre at skaden utvikler seg og fører til brudd i underliggende membran, som igjen kan gi fuktskader.

Silikonfugen med svertesopp bør renses eller skiftes ut, da misfarging og soppvekst i fugematerialet ikke lar seg fjerne varig og ofte skyldes fuktbelastning over tid. Det anbefales å fjerne eksisterende silikon, tørke underlaget godt og legge ny, korrekt våtromssilikon.

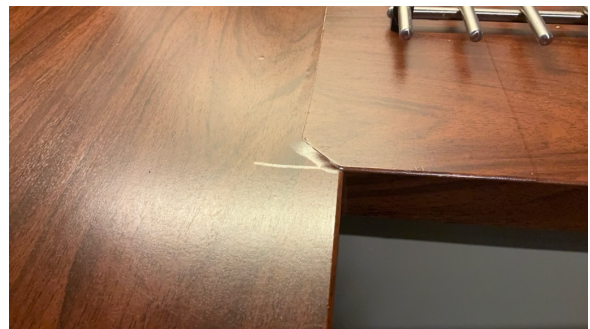
Høydeforskjell på benkeplaten i skjøten

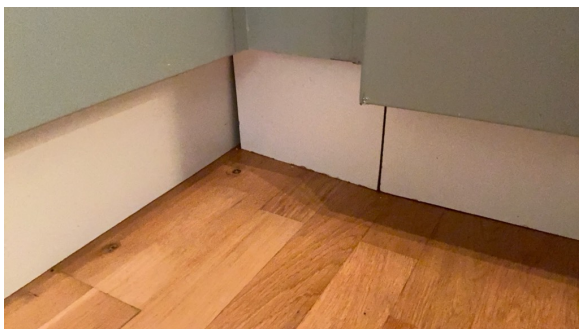
Skjev ende av sokkel

Skjev sokkel bør rettes opp slik at innredningen står stabilt og fungerer etter hensikten.

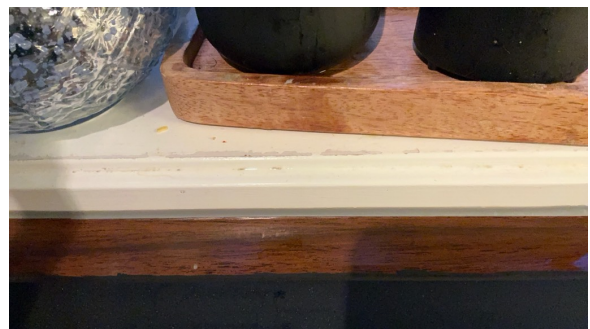
Overflateslitasje/skade på vindusforing

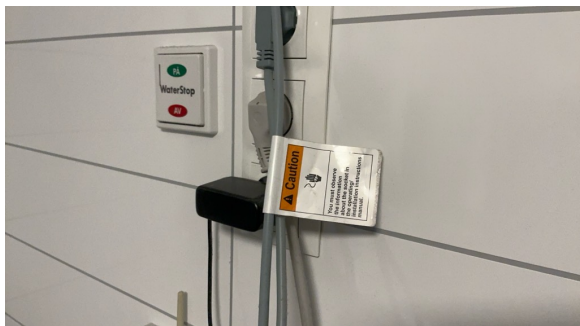
Tilkobling via stikkontakt øker risikoen for varmegang og i verste fall brann, samt at anlegget ikke oppfyller dagens sikkerhetskrav.

Tilkobling via stikkontakt

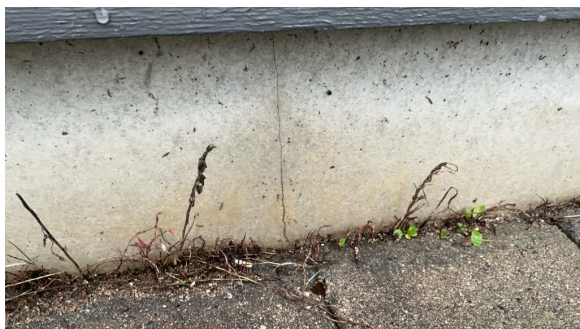
Det er påvist noen små vertikale riss i platen utenpå ringmurselementene.

Riss

Overvåking av rissene anbefales for å følge eventuell utvikling.

Ved evt. fremtidig forverring, bredere sprekker eller tegn til setninger bør fagkyndig vurdering gjennomføres.
