# Tilstandsrapport

Enebolig

Åskammen 12, 1940 BJØRKELANGEN

Befaringsdato: 07.11.2025

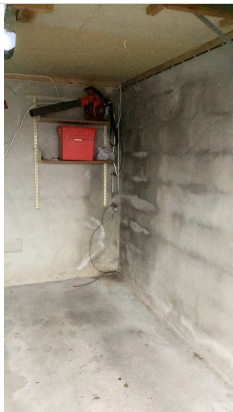
Trenger å stoppe fuktutslag på murvegg. Ellers godt vedlikeholdt

Garasje med innredet loftsetasje. Garasjen er bygget med lettklinkerblokker og pusset overflater i garasjedelen. i loftsetasjen er garasjen konstruert av treverk, isolert og innredet som bodplass, hobbyrom etc. Leddporter i tre med elektrisk åpner. Taket er tekket med betongstein. Generelt bygget i samme stil som boligen. Det er etablert el-bil lader i garasje. Det var tendens til fuktutslag på et hjørne i garasjen som det anbefales å undersøke nærmere.

Fukt i ene hjørnet på garasje
