# Tilstandsrapport

Boligbygg med flere boenheter

Elvenesvegen 2 , 5223 NESTTUN

Befaringsdato: 09.03.2026

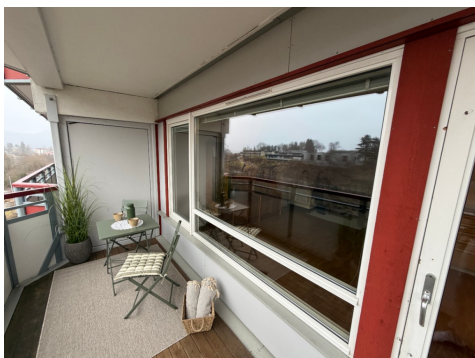
### TG 1 Vinduer

Bygningen har malte trevinduer med 2-lags glass.

Borettslagets vedlikeholdsplikt omfatter denne bygningsdelen

**Årstall:** 1997

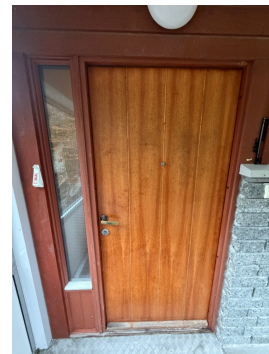
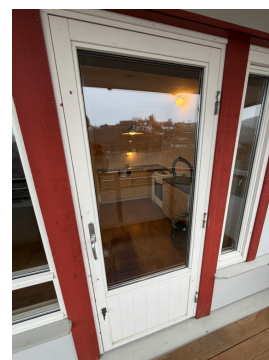
### TG 1 Dører

Bygningen har teak hovedytterdør og malt balkongdør i tre.

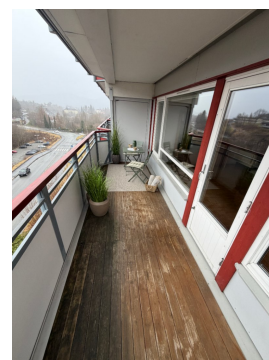
### TG 1 Balkonger, terrasser og rom under balkonger

Balkong med tilkomst fra stue/kjøkken, oppmålt til ca 10m2.

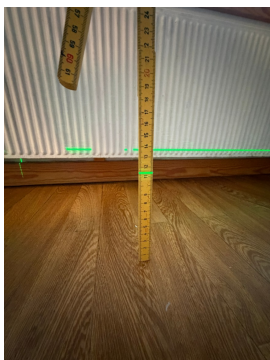
## TG 1 Etasjeskille/gulv mot grunn

Etasjeskiller er av betongdekke. Overflatene er kontrollert for høyde avvik med laser.

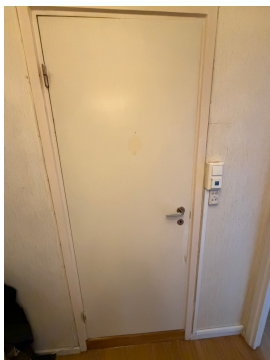
## TG 1 Innvendige dører

Innvendig har boligen malte glatte dører.

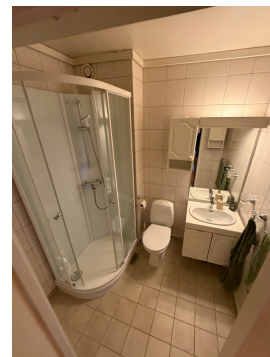
### 4.ETASJE > BAD - 3.1M2

Bad med ukjent dato.

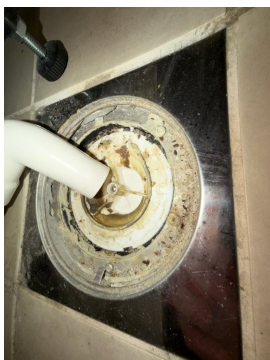
## TG 2 Sluk, membran og tettesjikt

Det er plastsluk og smøremembran med ukjent utførelse.

- Mer enn halvparten av forventet brukstid er passert på membranløsningen.

Smøremembran har en naturlig aldringsprosess i form av kjemisk uttørking. Normal forventet levetid på smøremembran er 10-20 år. Ved videre bruk av tett dusjkabinett vil badet kunne vare i flere år enn den antatte gjenstående levetiden.

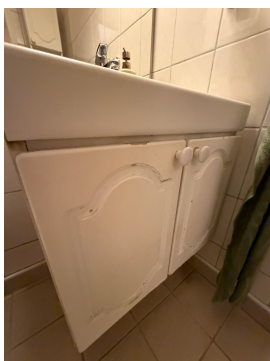
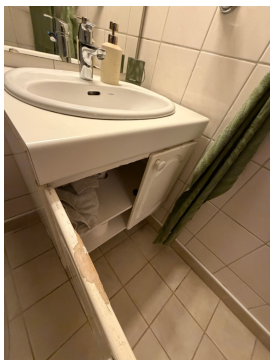
### TG 2 Sanitærutstyr og innredning

Rommet har innredning med nedfelt servant, toalett og dusjkabinett.

- Det er påvist skader på innredning.

En del slitasje på innredning.

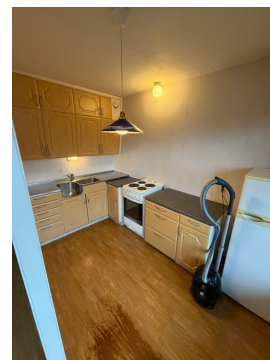
### TG 2 Overflater og innredning

Kjøkkenet har innredning med eldre ukjent dato med profilerte fronter. Benkeplaten er av laminat. Det er frittstående hvitevarer.

- Kjøkkeninnredningen er av eldre dato, og den mangler bruksfunksjoner/løsninger som er forventet på et kjøkken.

- Det er påregnelig med utskiftning/utbedringer av kjøkkeninnredningen.

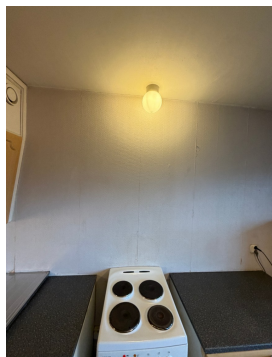
### TG 3 Avtrekk

Det er ikke montert kjøkken ventilator.

- Det er registrert avvik med avtrekk.

Det må monteres ventilator.

Kostnadsestimat: Under 20 000

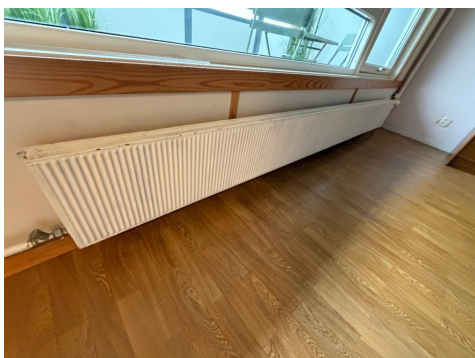
### TG 1 Andre VVS-installasjoner

Radiator i stue, tilkoblet felles varmtvannsanlegg.

Borettslagets vedlikeholdsplikt omfatter denne bygningsdelen
