# Tilstandsrapport

Fritidsbolig

Ytre Eggavegen 17 , 7340 OPPDAL

Befaringsdato: 17.02.2026

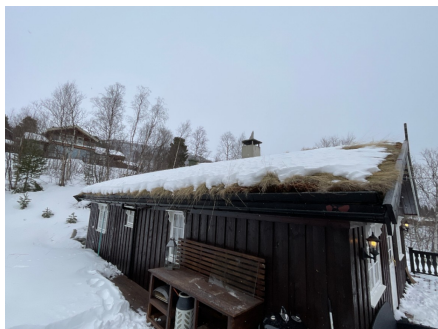
Taktekkingen er av torv og er besiktiget fra bakkenivå. Taktekking er snødekt, alder og materiale er kjent og derfor vurdert ut fra alder. Kontroll bør foretas når det er mulig.

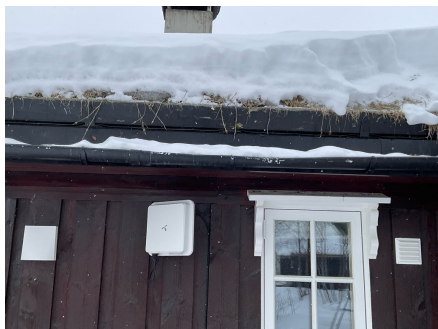
Det er tegn til nedbøy i takrennen mot nord, i området ved stuevindu/soveromsvindu. Det er også registrert frostspreng i ett taknedløp.

Det bør gjennomføres utbedring av takrennen for å rette opp nedbøy, samt utbedring eller utskifting av taknedløpet med frostspreng.

Dersom tiltak ikke utføres, kan det oppstå lekkasjer og vannskader på fasade og grunnmur, samt forverring av skadene over tid. Videre bør området inspiseres nærmere når snøen er borte, for å avdekke eventuelle skjulte skader eller taksige.

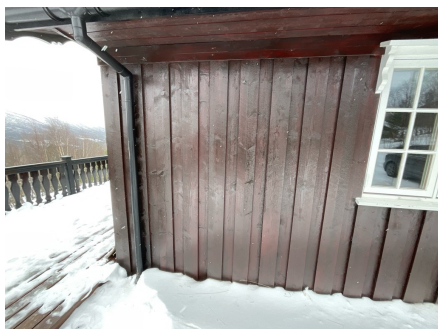
Veggene har bindingsverkskonstruksjon fra byggeår. Fasade har stående bordkledning samt liggende bordkledning i gavlspisser. Utvendig kledning fremstår i god stand.

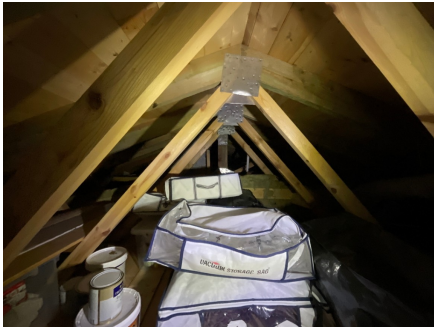
Uisolert lufterør på kaldloft

Det anbefales at lufterør for kloakk kondensisolerer for å unngå fuktskader i konstruksjonen rundt røret.

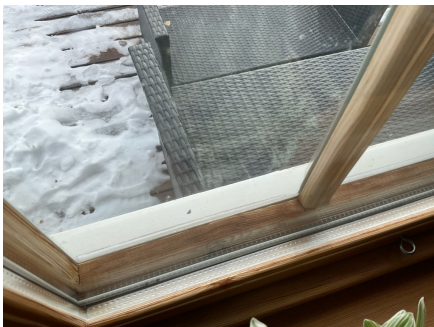
Bygningen har trevinduer med 2+1 lags glass. Vinduene fremstår med normal slitasje og funksjon. Overflatebehandling mellom rammer bør vurderes for lengre levetid på vinduene.

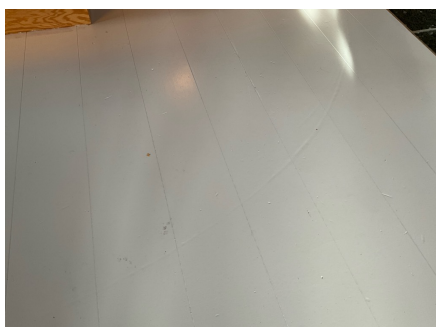
Hytta er oppført over støpt plate på mark med innvendig flislagte gulv og tregulv. Med bruk av krysslaser ble det ikke målt vesentlige høydeavvik på innvendige gulv.

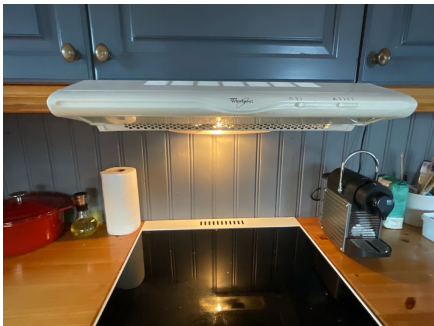
Det er kjøkkenventilator med avtrekk ut. Ventilatoren fremsto med normal funksjon på befaringsdagen.
