Tilstandsrapport

Enebolig

Kvillerveien 86, 1852 MYSEN

Befaringsdato: 03.06.2024

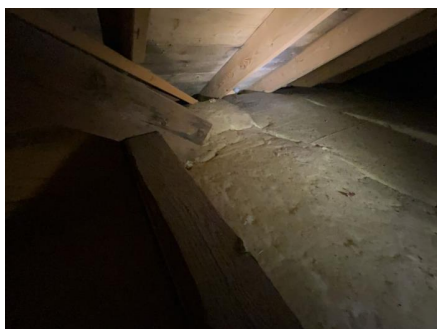
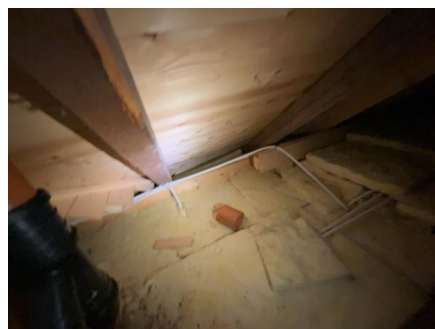
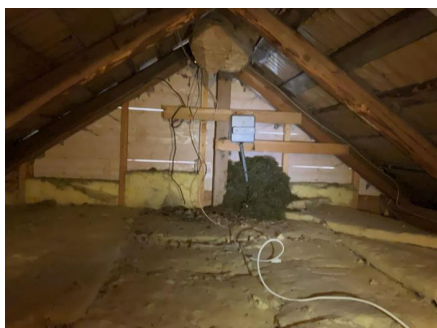
- Det er begrenset/dårlig ventilering av takkonstruksjonen.
- Det er påvist fuktskjolder i undertak/takkonstruksjon.
- Det er registrert symptom på aktivitet fra skadedyr

- Begrenset med lufting ned mot ender av loftet. Skrå tretak med kaldt loft anbefaler en ca. 50 mm kontinuerlig spalte. God og kontinuerlig lufting er viktig, slik at risiko for skader reduseres.

- Registrert områder med muggsopp/svertesopp i undertaket på loftet. Årsak er trolig fordi det er for fuktig på loftet, fra boligen kommer fuktig luft opp på loftet, som kjøles ned.

- Det må gjennomføres ytterligere undersøkelser.
- Lokal utbedring bør utføres.

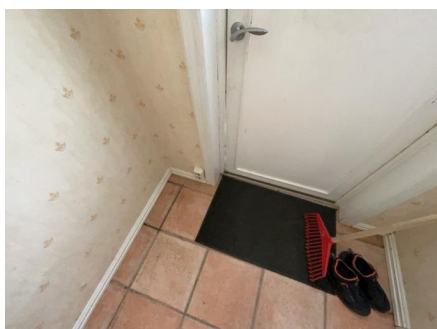
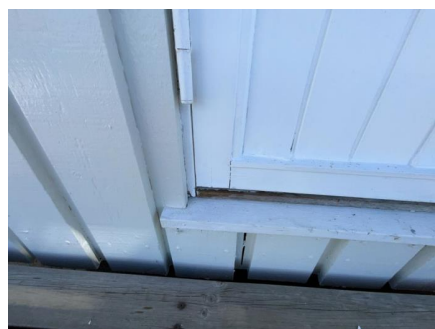
TG 2 Vinduer

- Det er påvist at enkelte vinduer er vanskelig å åpne/lukke.
- Karmene i vinduer er slitte og det er sprekker i treverket.

- Det er påvist dør(er) med fukt/råteskader.
- Det er påvist dører som er vanskelig å åpne eller lukke.

- Det er påvist utetthet/åpning mellom dørblad og dørkarm. Dvs. at kald trekk kan oppstå.
- Påvist dels slitasje på dører, bærer dels preg av elde. Ellers ble det påvist at ytterdører ikke tetter tilstrekkelig, synlige glipper ut mellom karm og dørblad.
- Ved funksjonstesting av dører, ble det påvist at terrassedører subber i karm/terskel.
- Påvist antydninger til råteskader i terrassedør i 1. etasje.
- Ellers påvist generelt med sprekker/løse fliser på plattning utenfor terrasse.

- Dører må justeres.
- Lokal utbedring/utskifting av fukt/råteskadet treverk.

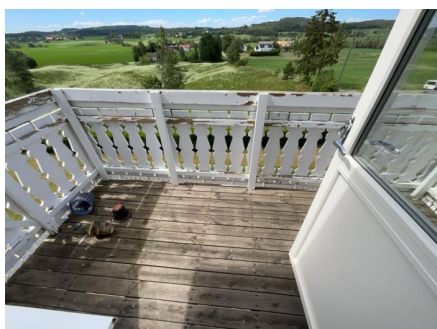
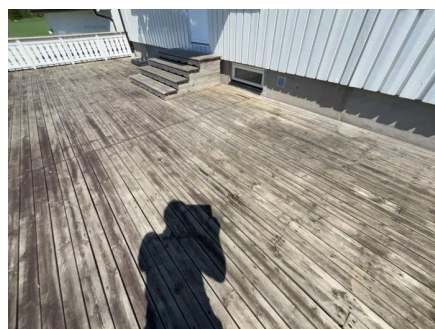
Balkonger, terrasser og rom under balkonger

- Det er påvist fukt/råteskader i konstruksjonen.
- Det er værslitt/oppsprukket trevirke/trepaneler.
- Påvist generelt med råteskader i konstruksjon til terrasse, som står ovenfor riving/renovering.

- Råteskadede konstruksjoner må skiftes ut.
- Gjennomføre ytterligere undersøkelser og foreta utbedring av skade.

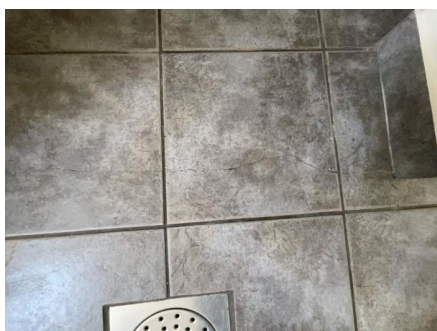
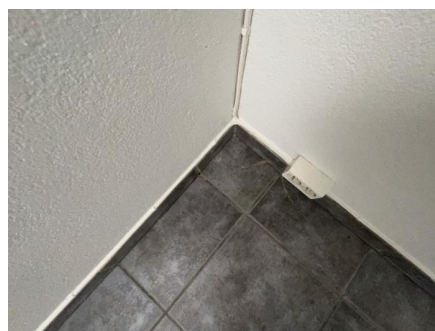
TG 2 Overflater

- Overflater har en del slitasjegrad utover det en kan forvente.
- Påvist stedvis slitasje og skader på overflater, utover normal slitasjegrad.

- Det er ikke behov for utbedring. Skader vil ikke ha noe å si for boligens bruksfunksjon. Det må dog gjøres tiltak om avviket skal lukkes.

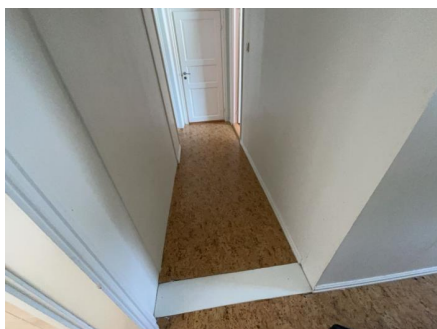
TG 3 Etasjeskille/gulv mot grunn

- Målt høydeforskjell på over 20 mm innenfor en lengde på 2 meter. Tilstandsgrad 3 gis med bakgrunn i standardens krav til godkjente måleavvik.
- Målt høydeforskjell på over 30 mm gjennom hele rommet. Tilstandsgrad 3 gis med bakgrunn i standardens krav til godkjente måleavvik.

- Det ble foretatt kontroll på planhetsavvik ved hjelp av en punkt laser, målt ca. 32 mm avvik i gangen i 2. etasje, lokalt ble det målt 25 mm over 2 meter i samme rom. Ellers målt mellom 12 - 22 mm avvik i rommene i 2. etasje. I 1. etasje ble det målt mellom 5 - 16 mm avvik i rommene.

- For å få tilstandsgrad 0 eller 1 må høydeforskjeller rettes opp. Det vil imidlertid sjelden være økonomisk rasjonelt som et enkeltstående tiltak i en bolig som dette. Dersom boligen en gang skal renoveres, kan man vurdere slike tiltak.

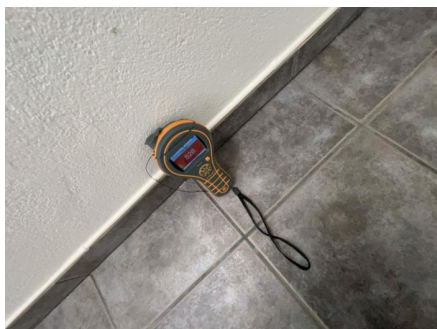
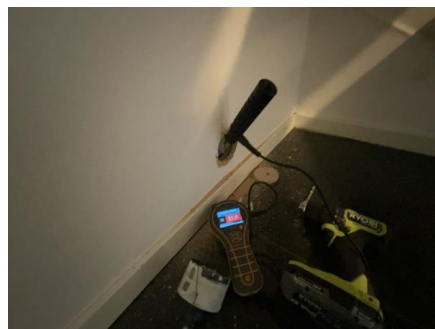
TG 2 Rom Under Terreng

- Det er gjennom hulltaking påvist høyt fuktnivå inne i trekonstruksjonen i hulltakingen, men ikke påvist fuktskader i dette området. Høy luftfuktighet kan over tid føre til muggvekst eller sverting av materialer. Samtidig kan materialer og konstruksjoner bli ødelagt.
- Det er påvist indikasjoner på noe fuktgjennomtrenging i kjellergulv.
- Det er påvist indikasjoner på noe fuktgjennomtrenging inn i kjellermur.

- Takstmannen gjorde fuktsøk direkte på grunnmursvegger ved hjelp av ett Protimeter, påvist unormale verdier.

- Det er ikke montert fuktsperre eller lagt isolasjon mot grunnen, det må derfor påregnes fukt fra grunnen.

- Registrert plast i utforede vegger i kjeller. Frem til 1990-tallet satt man ofte inn en fuktsperre av plast. Den skulle stoppe fukten fra å nå den innvendige kledningen og rommet. Denne typen konstruksjon er nå ansett som en risikokonstruksjon og er ikke anbefalt løsning.

- Det ble etter hulltaking, påvist og målt ca. 22 vektprosent i vegg. Treverk skal ha fuktinnhold lavere enn 15 vektprosent. I treverk med fuktighet over 17 vektprosent, øker faren for råte og muggsoppvekst.

- Det påviste fuktnivå gir grunn til å overvåke konstruksjonen jevnlig for å se utvikling over tid, og eventuelt foreta tiltak for å unngå fuktskader.

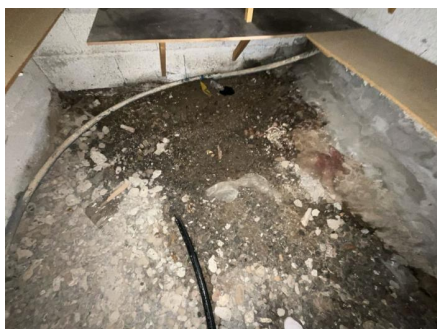
TG 2 Kryp Kjeller

- Det er stedvis påvist fuktnivå som tilsier at konstruksjonen kan ha fuktskader.

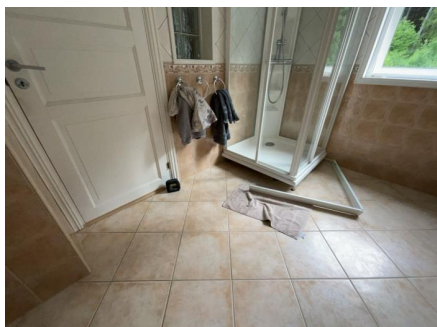
TG 2 Overflater Gulv

- Det er påvist at høydeforskjell fra topp slukrist til gulv/synlig topp membran ved dørterskel er mindre enn 25 mm.
- Det er påvist avvik i fuger.

- Ellers påvist dels slipp/sprekker i mykfuger i overgang vegg/gulv, årsak er ukjent.

- Våtrommet kan fungere med dette avviket, det må dog gjøres utbedringer om avviket skal lukkes. Det vil imidlertid sjelden være økonomisk rasjonelt som et enkeltstående tiltak. Ved en eventuell renovering, påse at badet bygges med riktig fall til sluk.

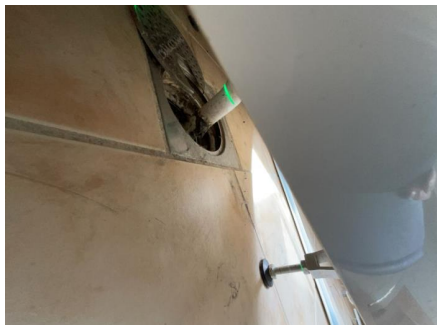
TG 2 Sluk, membran og tettesjikt

- Ikke synlig mansjett utenfor klemring i sluket, eier opplyser om at mansjetten ligger klemt i sluk. Jevnlig rensing av sluket er viktig. Feil i tetting rundt sluket er den største årsaken til lekkasjer fra bad. Det er derfor viktig at ikke vannet blir stående over vannlåsen i sluket. Sluket under badekaret er kun dels inspisert, grunnet vanskelig adkomst.

- Over halvparten av forventet brukstid på tettesjikt og sluk er passert, og det er usikkert om tettesjiktet er rustet for dagens bruk med utstrakt dusjing og vannsøl. Tilstand forutsetter derfor tett dusjkabinett med avløp til sluket. Det er dog ingen garantier, og det er usikkert når tettesjikt må skiftes ut.

- Overvåk tilstanden jevnlig. For å få tilstandsgrad 0 eller 1 må tettesjiktet skiftes ut, men tidspunktet for når dette er nødvendig er vanskelig å si noe om.
- Sluket må sjekkes og rengjøres jevnlig.

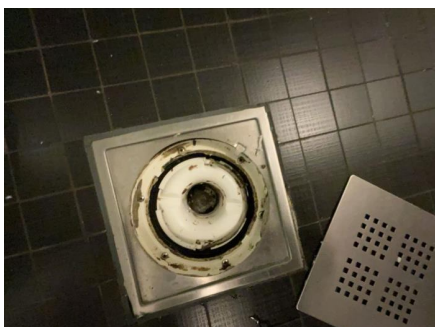
- Over halvparten av forventet brukstid på tettesjikt og sluk er plassert, og det er usikkert om tettesjiktet er rustet for dagens bruk med utstrakt dusjing og vannsøl. Tilstand forutsetter derfor tett dusjkabinett med avløp til sluket. Det er dog ingen garanti, og det er usikkert når tettesjikt må skiftes ut.

- Installerer av tett dusjkabinett anbefales.
- Sluket må sjekkes og rengjøres jevnlig.
- Overvåk tilstanden jevnlig. For å få tilstandsgrad 0 eller 1 må tettesjiktet skiftes ut, men tidspunktet for når dette er nødvendig er vanskelig å si noe om.

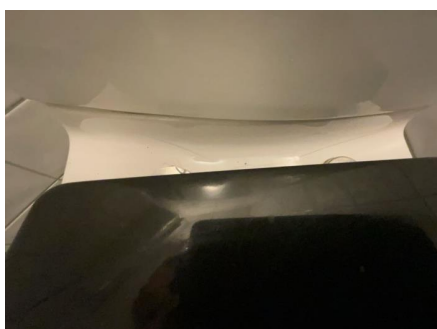
- Det er påvist riss/sprekker i utstyr på våtrommet.
- Det er påvist skader på innredning.
- Sprekk i toalett.
- Svellinger i endevegg til servantinnredning

- Lokal utbedring må utføres.
