Kvillerveien 86, 1852 MYSEN

Mysen - Innholdsrik enebolig med stor garasje/verksted, stor solrik tomt og landlig beliggenhet.

Tilstandsrapport

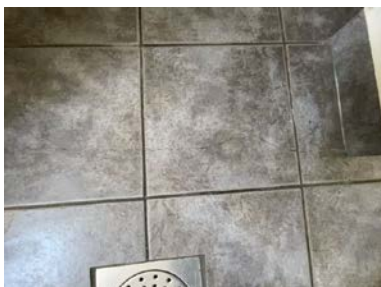
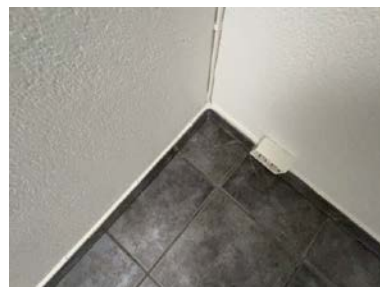
TG 3 Etasjeskille/gulv mot grunn

Etasjeskiller er av trebjelkelag.

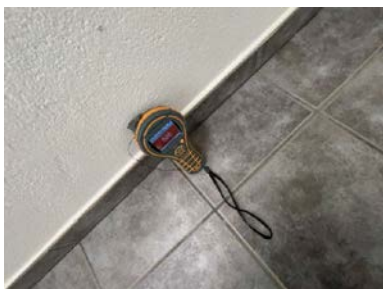
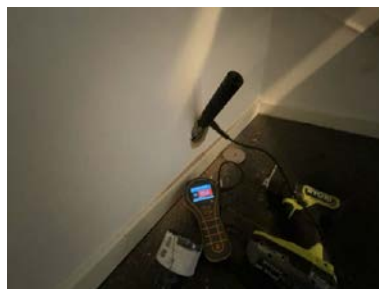
TG 2 Kryp Kjeller

Bygningen har krypkjeller under betongdekke.

- Det er stedvis påvist fuktnivå som tilsier at konstruksjonen kan ha fuktskader.

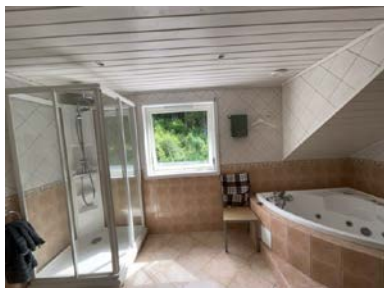
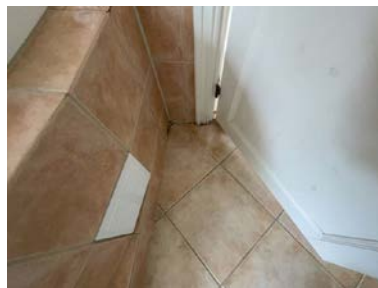
2. ETASJE > BAD/VASKEROM

Overflater Gulv

- Våtrommet kan fungere med dette avviket, det må dog gjøres utbedringer om avviket skal lukkes. Det vil imidlertid sjelden være økonomisk rasjonelt som et enkeltstående tiltak. Ved en eventuell renovering, påse at badet bygges med riktig fall til sluk.

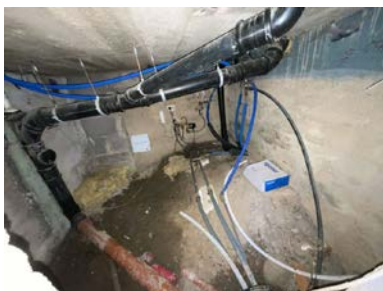
TG 2 Avløpsrør

Det er avløpsrør av plast, fra 1993 og 2000 - 2003.

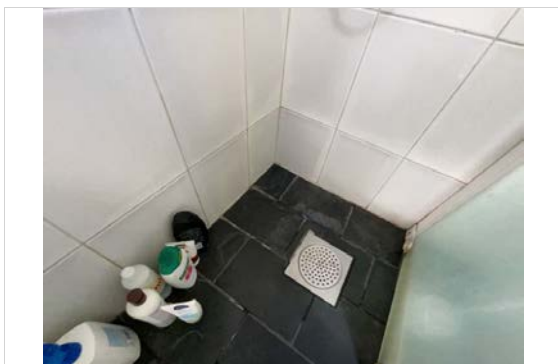
Våtrom

Bad/vaskerom fra byggeåret i 2. etasje, med flislagte overflater på vegger og gulv. Rommet er innredet med servantinredning med profilerte, lyse fronter og overhengende speil og belysning. Dusjen er passert i hjørnet og har dører i glass, dusjarmaturet er håndholdt. Videre er det montert toalett, og det er opplegg og plass til vaskemaskin i rommet.

- Badet fremstår i en generelt dårlig stand og forfatning. Påvist sprekker i fuger i dusjen samt løse fliser, som er tegn på fuktskader i tilliggende konstruksjoner.
- Ikke vurdert tilstand på bygning. Påkostninger må påregnes.
