Kvillerveien 86, 1852 MYSEN

**Hærland - Romslig enebolig m/
verksted/garasje. Flott utsikt og
gode solforhold! Ca. 7 min til
Mysen. VISNING m/påmelding**

Tilstandsrapport

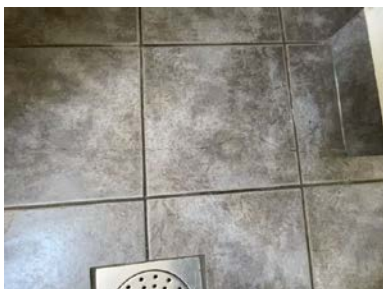
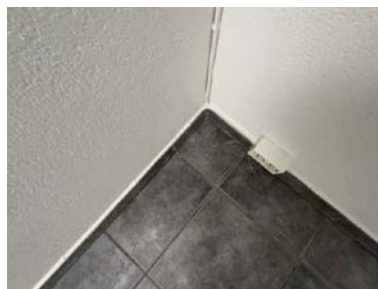
TG 3 Etasjeskille/gulv mot grunn

Etasjeskiller er av trebjelkelag.

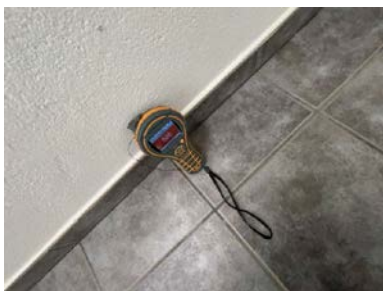
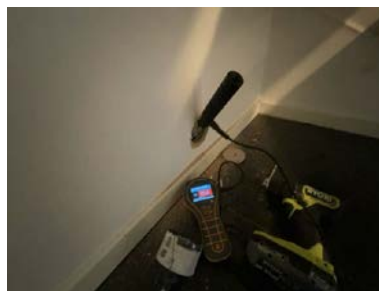
Kryp Kjeller

Bygningen har krypkjeller under betongdekke.

- Det er stedvis påvist fuktnivå som tilsier at konstruksjonen kan ha fuktskader.

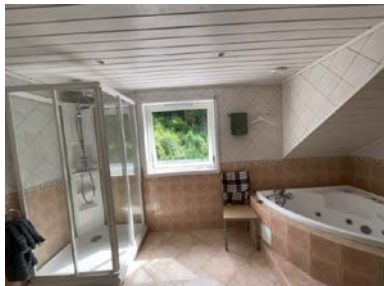
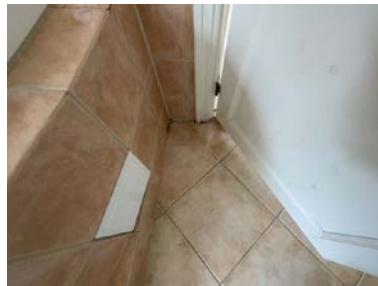
2. ETASJE > BAD/VASKEROM

TG 2 Overflater Gulv

- Våtrommet kan fungere med dette avviket, det må dog gjøres utbedringer om avviket skal lukkes. Det vil imidlertid sjelden være økonomisk rasjonelt som et enkeltstående tiltak. Ved en eventuell renovering, påse at badet bygges med riktig fall til sluk.

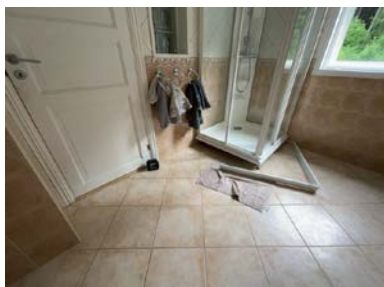
2. ETASJE > BAD/VASKEROM

TG 2 Sluk, membran og tettesjikt

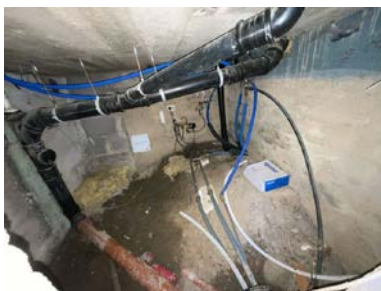
TG 2 Avløpsrør

Det er avløpsrør av plast, fra 1993 og 2000 - 2003.

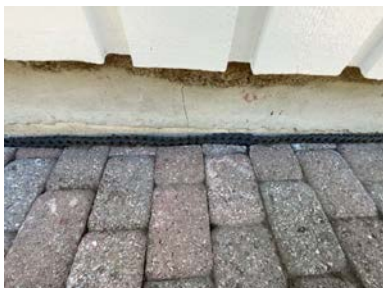
TG 2 Terrenforhold

Dels flat og dels skrånende tomt.
