# Nedre Skurubergsveg 201 2412 SØRSKOGBYGDA

## Tilstandsrapport Eierskifte

Boligtype: Fritidsbolig

Byggeår: 1973

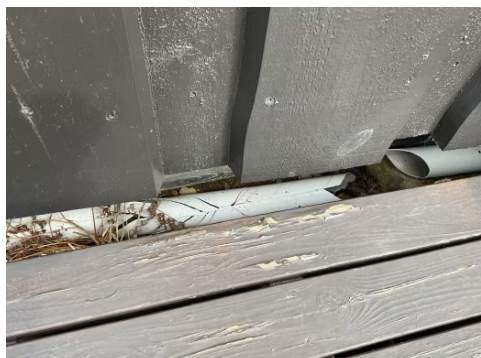
Taknedløp er påsatt rør, men har sprukket og er ødelagt, så vann fra tak, renner under boligen.

Ødelagt rør fra nedløp.

Det anbefales tiltak for å lede overflatevann bort fra bygningen.

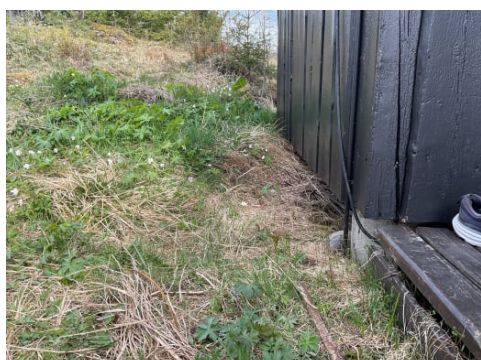
Terrengforholdet fører til at overflatevann ledes under boligen

Fall inn bot bolig.

Tiltak: Etablere fall vekk fra boligen eller en ledegrøft.

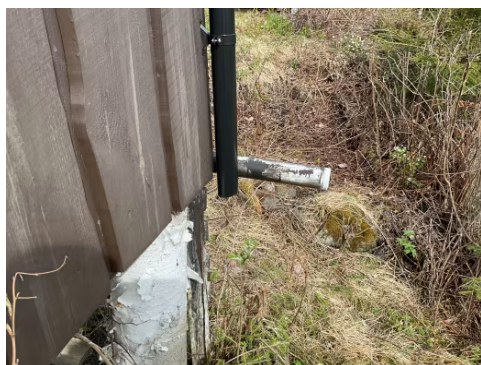
Taknedløp er avsluttet over terreng.

Avsluttet over terreng.

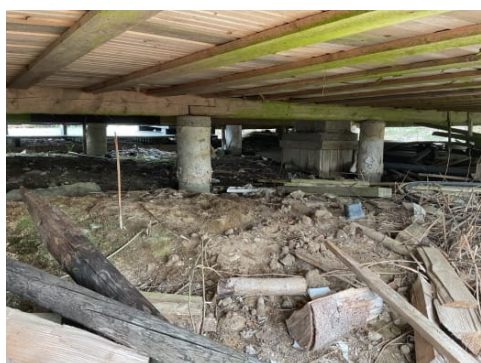
Fundamentene har fortsatt papprørene fra støping, så ikke mulig å kontrollere riss/sprekker

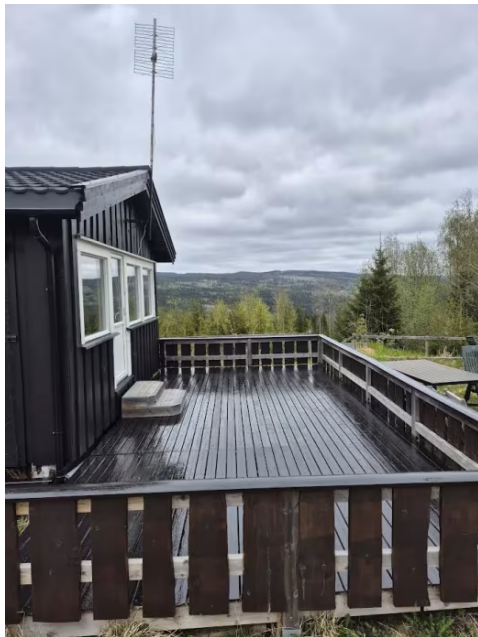
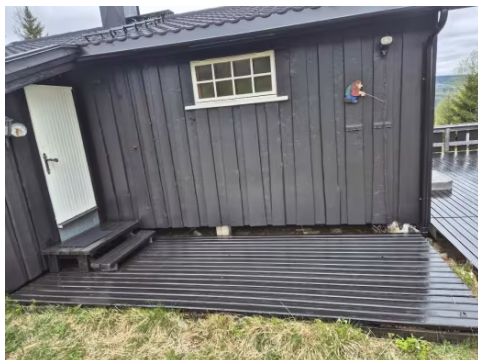
Det registreres skjevheter i konstruksjonen,

Terrasse

Utbedring av ovennevnte forhold må påregnes.

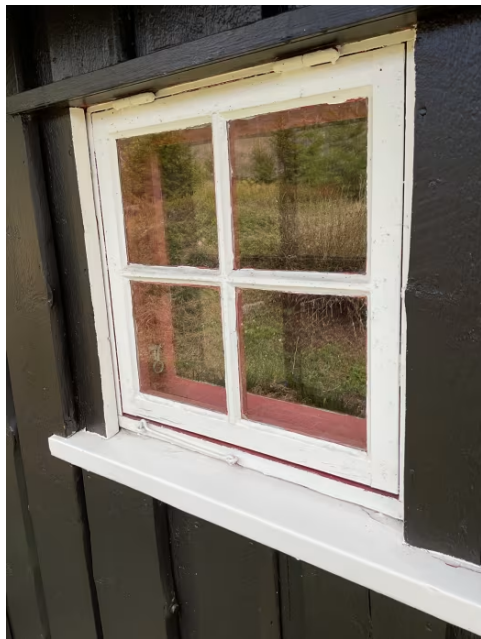
Karmer på vinduer fra byggeår er værslitte.

Værslitte karmen i eldre vinduer.

Vinduer og dører fra byggeår bør skiftes, med tanke på alder og tetting

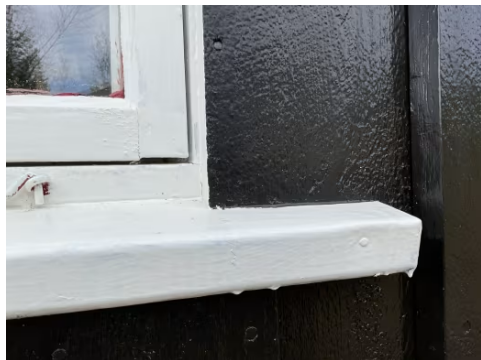
Panel ned til vannbrett.

Panel går helt ned til vannbrett, noe som kan føre til fuktoppsug i panel.

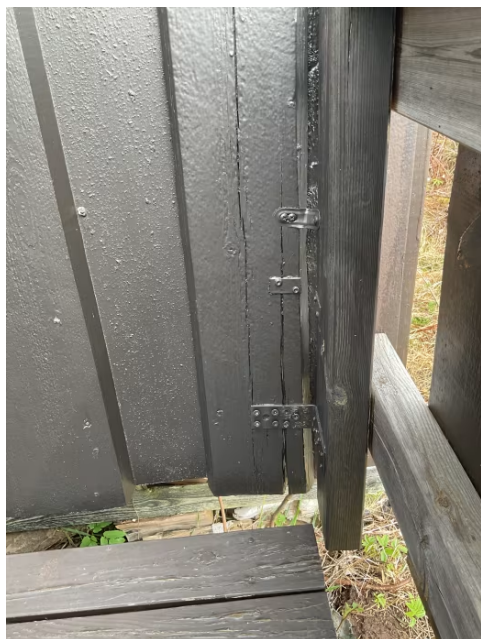
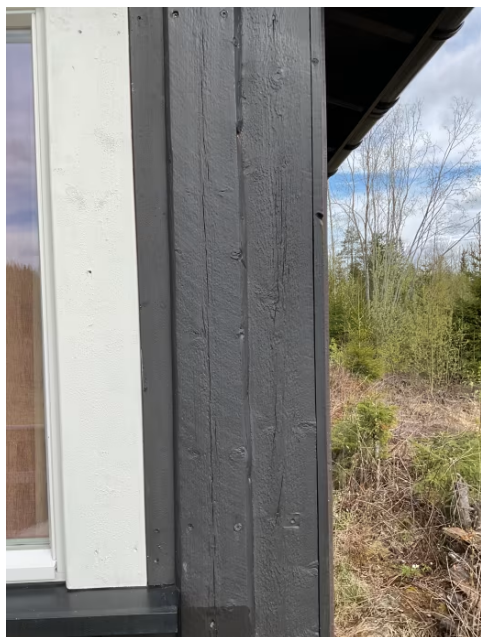
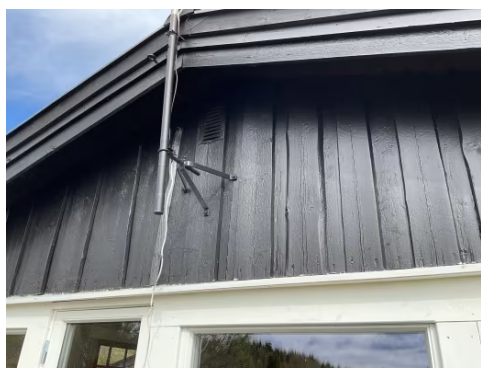
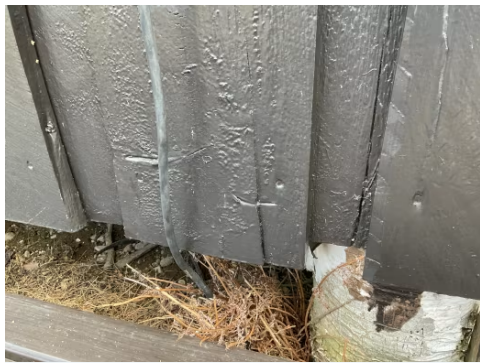
Sprekker i kledning.

Det registreres sprekker i fasadene

Rengjøring og overflatebehandling må påregnes.

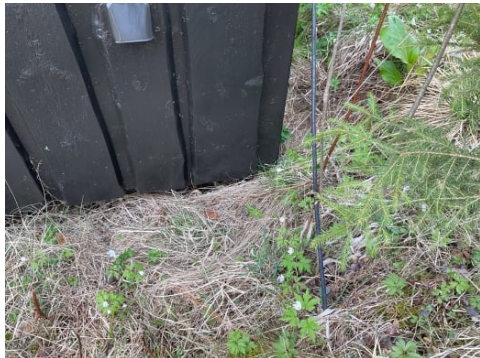
Ingen avstan mellom panel og terreng.

Det må gjøres tiltak for bedre avstand mellom panel og terreng.

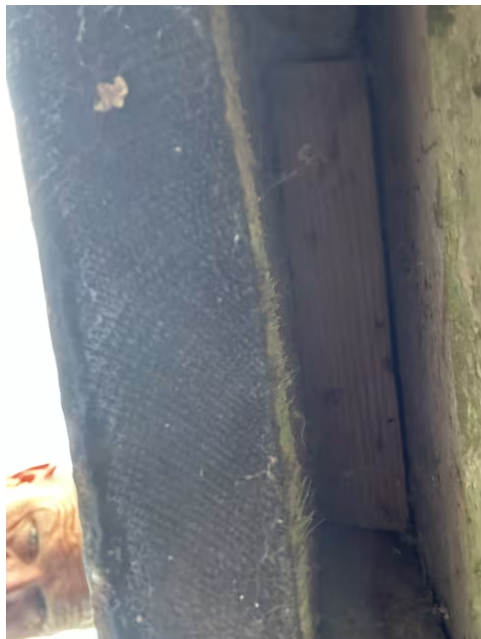
Det er benyttet klosser som musesperre bak kledning. Dette har medført stedvis redusert lufting.

Liten lufting av kledning.

Det bør foretas tiltak for å bedre lufting av kledningen.

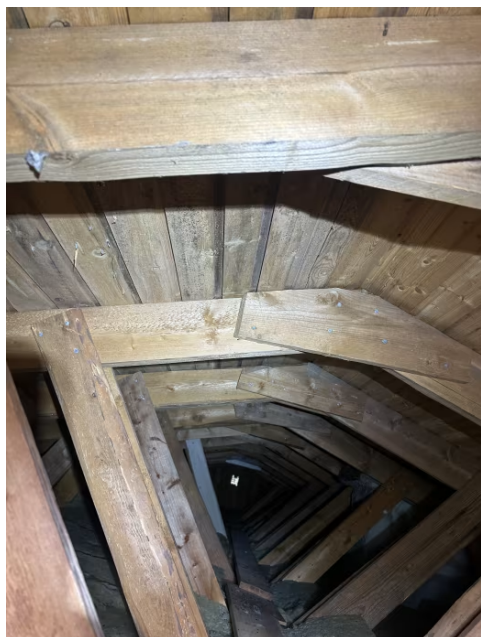
Det registreres svertesopp i undertak.

Det er kun etablert lufting på en vegg . Ingen lufting i raft

Svertesopp på undertak.

| Lufting/ventilering bør forbedres. | |

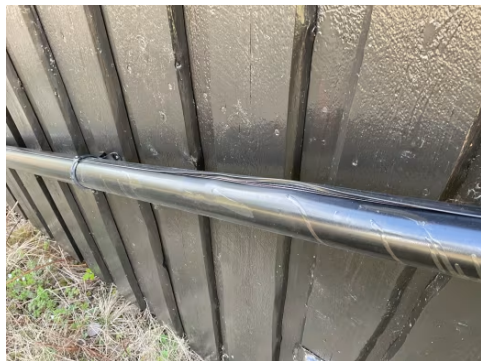
Frostspreng på nedløpsrør.

| Det ble registrert buling/skade i nedløpsrør som er et symptom på frostspreng. | |

| Utbedring av skader må påregnes. | |

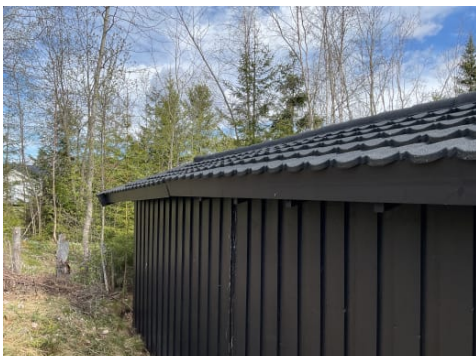
Skjevheter i konstruksjonen.

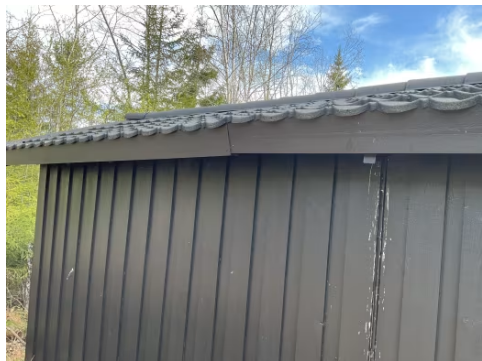
Manglende takrenner og nedløp.

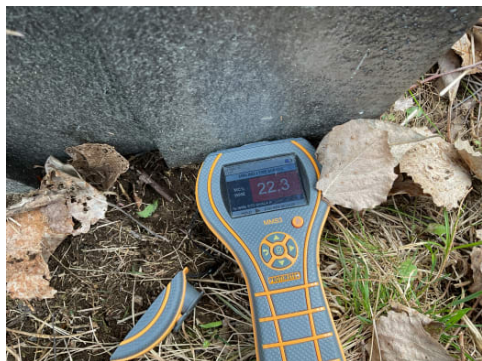
Panelen går helt ned til terreng og har fuktskader.

Fuktskader i kledning

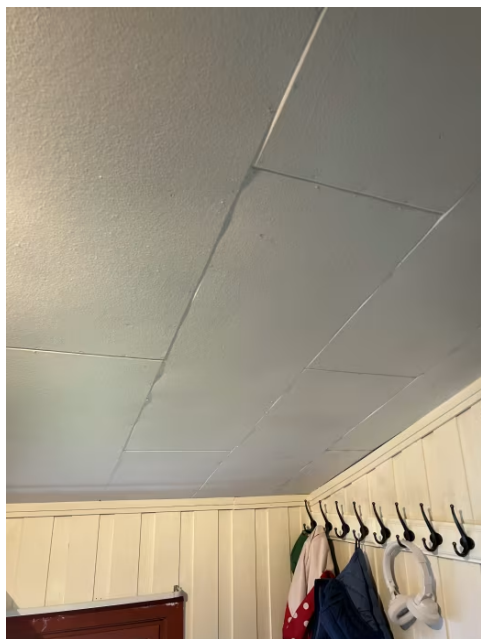
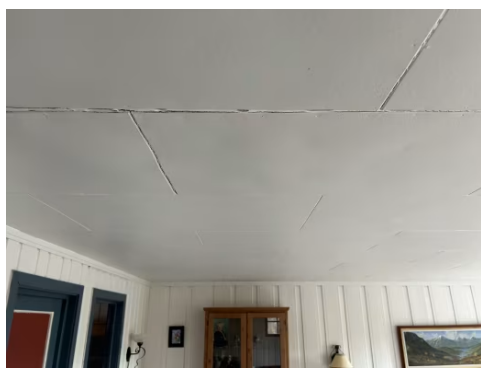
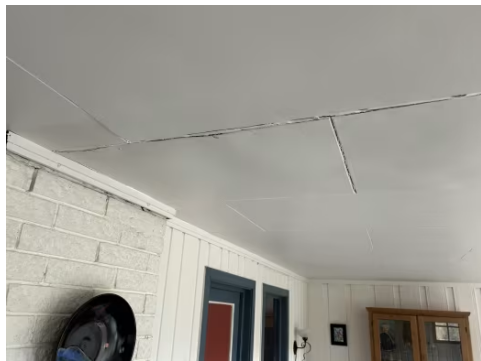
Svellinger i takplater.

Det registreres knirk i gulv enkelte steder, ses i sammenheng med skjevheter i gulv.  
Himlingen har fuktskader. Det opplyses av eier at denne skaden har vært der fra før deres eie og kommer fra før taket ble skiftet.  
Innvendige dører står ikke rolig og tar i karm. disse har behov for justering.

Fuktskadet himling bør byttes ut.  
Dører bør justeres.  
For å ta bort knirk i gulv, må gulvet rettes av.

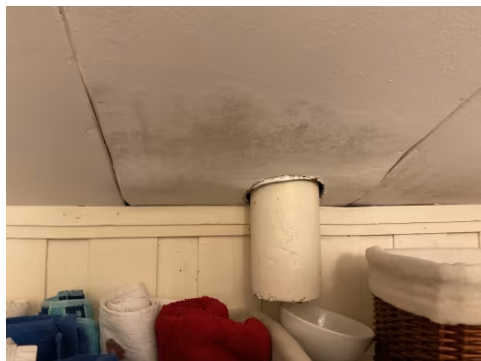
Fuktskade rundt lufting på bod/teknisk.
