# Tilstandsrapport

Enebolig

Grønlivegen 466, 6657 RINDAL

Befaringsdato: 11.04.2025

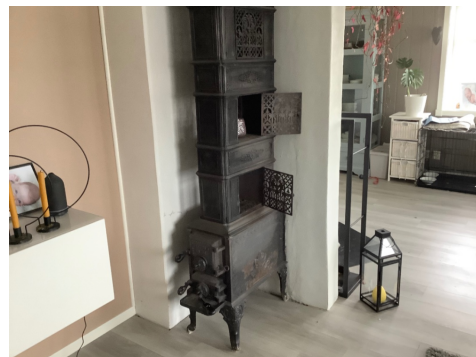
Boligen har mursteinspipe.

- Det er påvist sprekker og/eller riss i pipe.
- Ildfast plate mangler på gulvet under/foran ildstedet.
- Mer enn halvparten av forventet brukstid er passert på pipe.

- Tidspunkt for piperehabilitering nærmer seg.
- Det må monteres ildfast plate under/foran ildsted.

Det anbefales å montere innvendig rør i pipe.

Det anbefales kontroll / godkjenning av pipe og ildsteder av det lokale brann og feievesen.

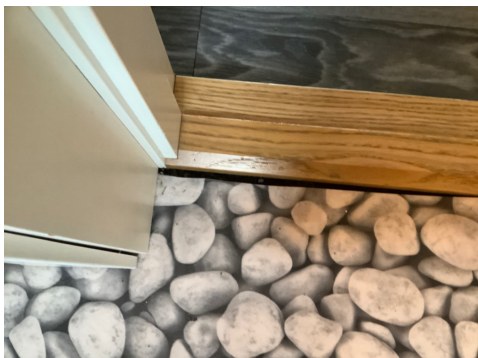
Gulvet har vinylbelegg. Fall mot sluk er målt til 25. Vinylbelegg har ikke oppbrett mot terskel.

- Det er påvist at gulvoverflaten har sprekker.

Gulvbelegget er avsluttet ca 1 cm fra terskel.

- Overflater må utbedres eller skiftes.

Dette må tettes på en forsvarlig måte og det anbefales å montere dusjkabinett med direkte avrenning til sluk.

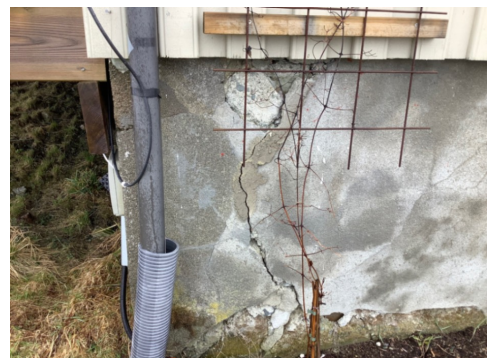
- Det er registrert skråriss som er symptom på setninger.
- Grunnmuren har sprekke-dannelser.
- Det er påvist sprekker i murte/pussede fasader.

- Påviste skader må utbedres.
