Tilstandsrapport

Enebolig

Østre Gjesåsveg 517 , 2280 GJESÅSEN

Befaringsdato: 20.04.2026

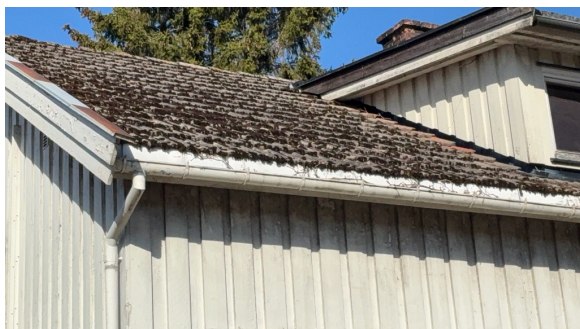
Eksempel på mosevekst.

- Tidspunkt for utskiftning av undertak nærmer seg.
- Overvåk tilstanden jevnlig. For å få tilstandsgrad 0 eller 1 må tekingen skiftes ut, men tidspunktet for når dette er nødvendig er vanskelig å si noe om.
- Tidspunkt for utskiftning av takteking nærmer seg.

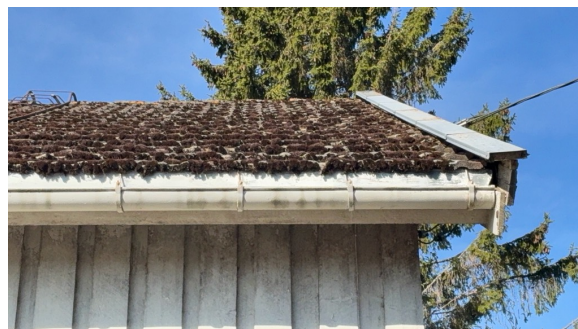
Eksempel på mosevekst.

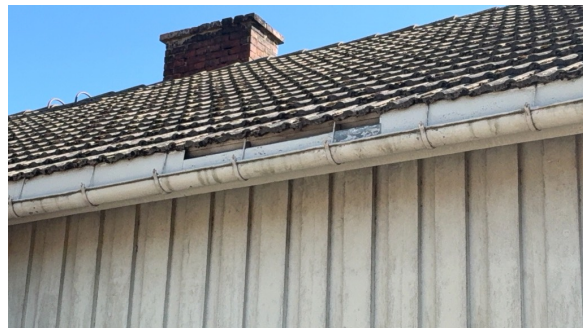
Det mangler forkantbeslag på ett sted.

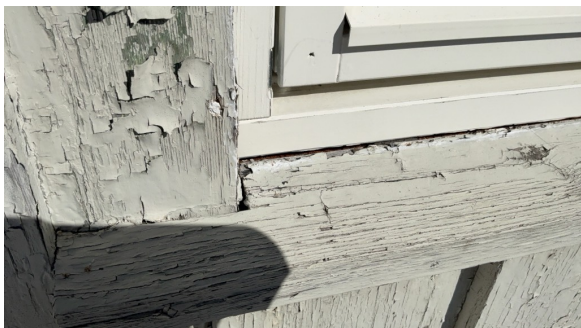
Eksempel på utetthet mellom vannbrett og vindu.

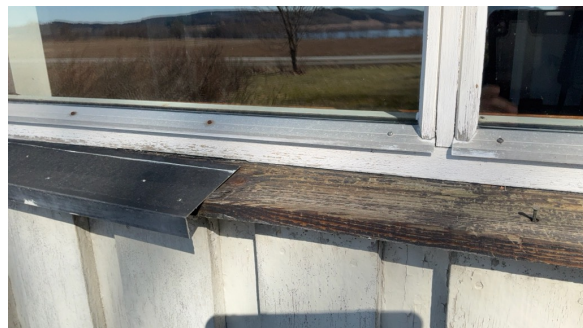
Det er varierende utførelse av beslag på vannbrett.

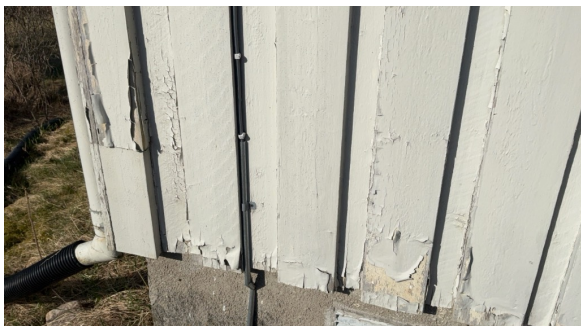
Eksempel på slitasje.

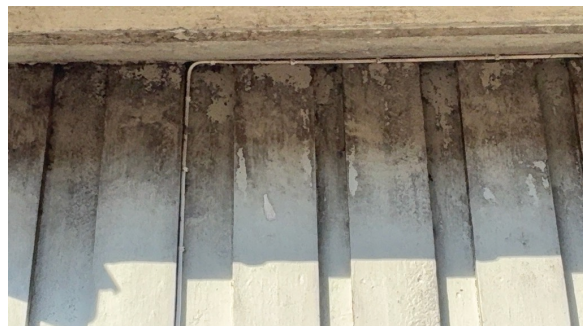
Eksempel på slitasje.

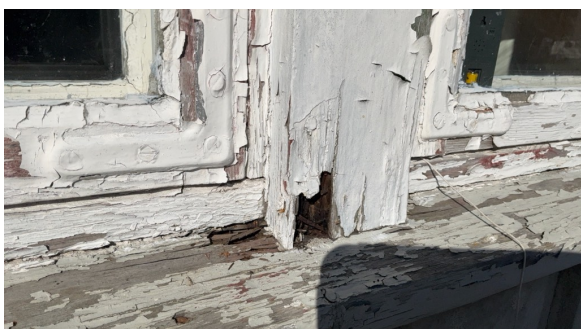
Råte på omramming og vannbrett.

Utskifting av råteskadet treverk.

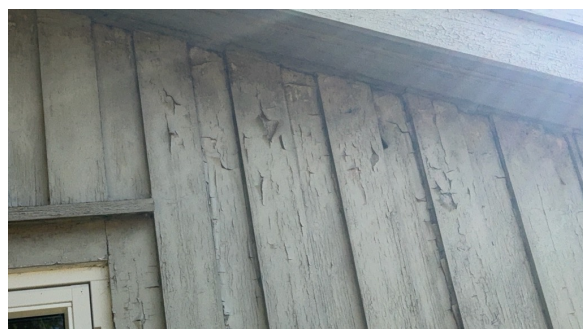
Eksempel på slitasje.

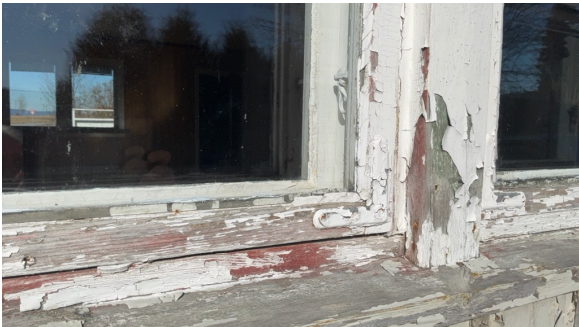
Flere vinduer har slitasje på overflater og oppsprekking/avskaling av kitt.

Eksempel på slitasje.

Vedlikehold av overflater på de vinduer som ikke skiftes.

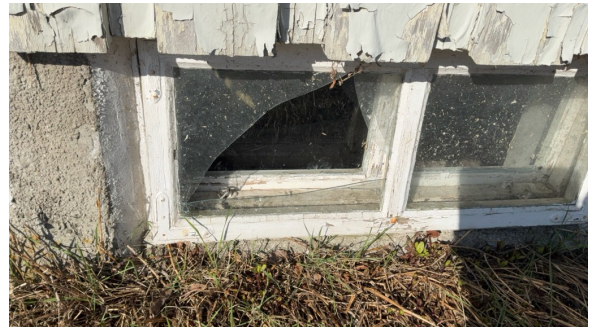
Sprekk i glass på flere kjellervinduer.

Knust glass i kjellervindu.

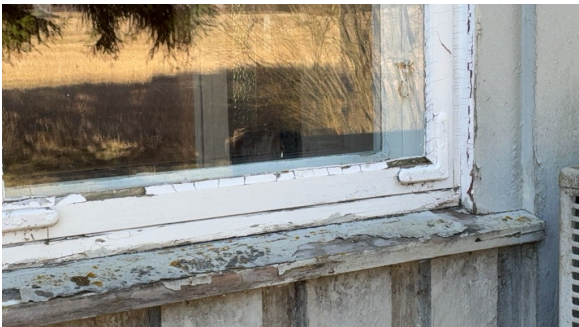
Eksempel på slitasje og avskaling av kitt.

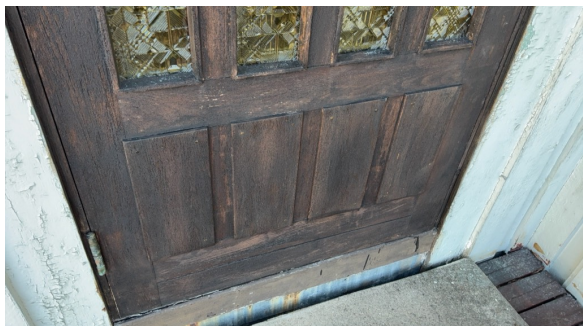
Slitasje på entredør.

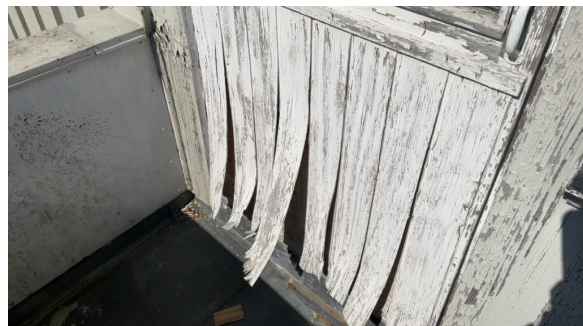
Balkongdør har kraftig slitasje og skader.

Slitasje og skade på balkongdør.

Utskifting av balkongdør.

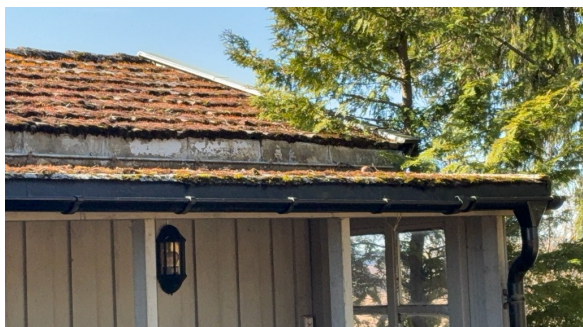
Mosevekst på tekking over entre

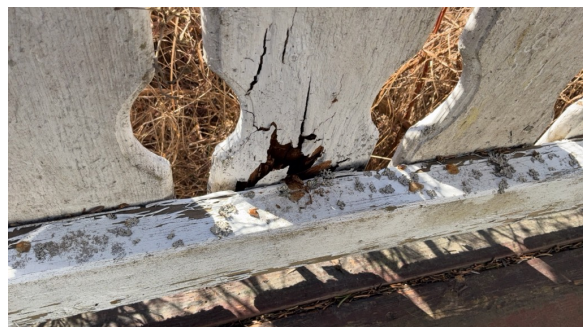
Eksempel på råte i rekkverkskledning.

Hovedveranda: Vedlikehold av overflater. Utbedring av innfestinger. Evt. oppretting av konstruksjoner. Utskifting av råteskadet treverk.

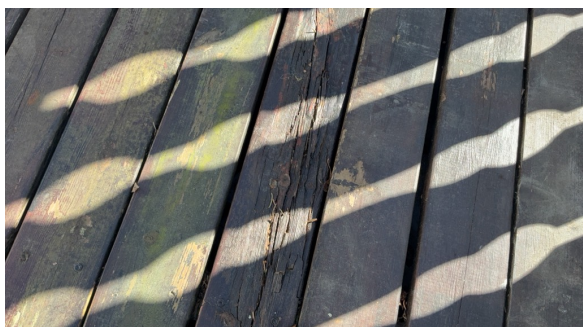
Eksempel på råte i gulvbord.

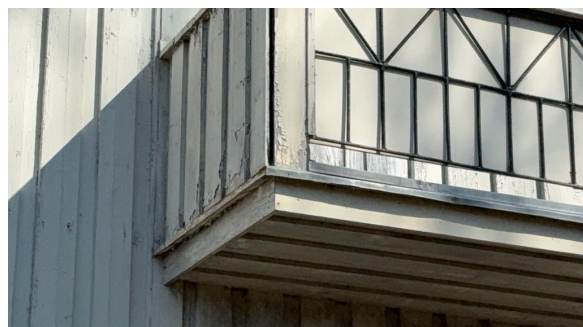
Eksempel på slitasje på overflater.

Balkong: Vedlikehold av overflater.

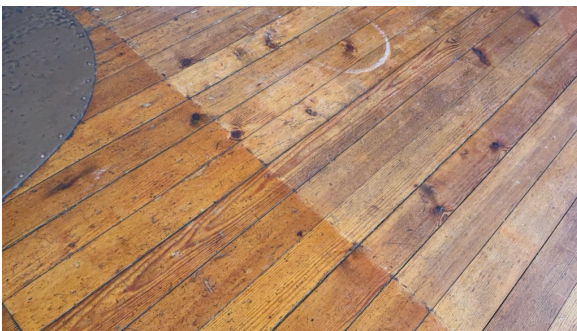
Fargeforskjell på lakkert tregulv.

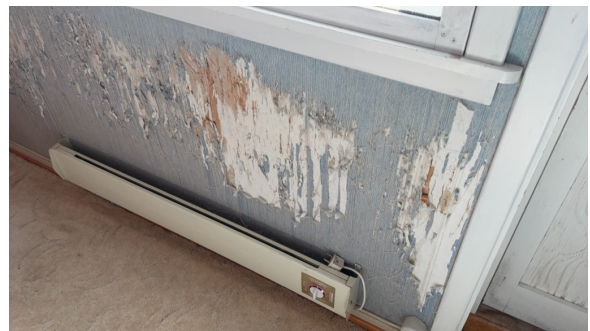
Eksempel på slitasje.

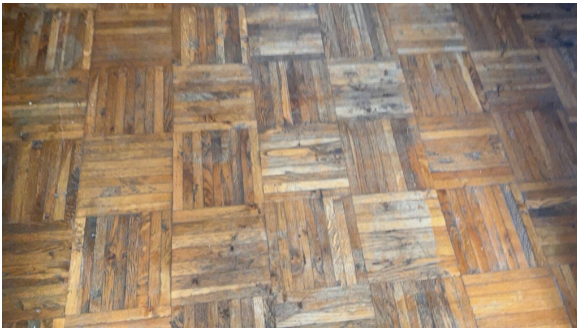
Eksempel på slitasje.

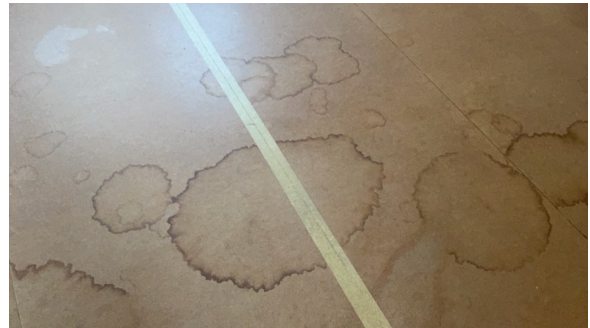
Enklere overflater på ett rom i 2. etasje, fuktmerker på gulv.

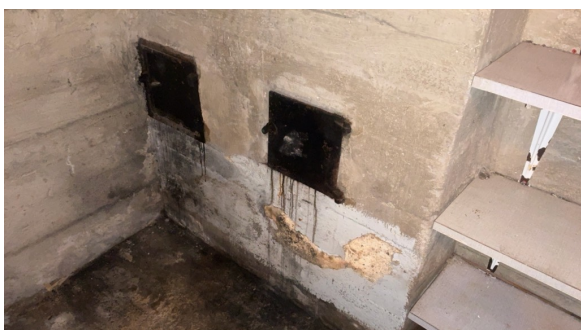
Stedvis avskaling og riss på pipe og brannmur.

Sotluker i kjeller.

Vedlikehold av overflater.
Nærmere kontroll/testing av ildsteder.

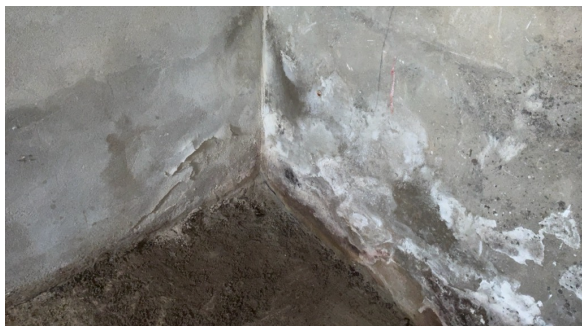
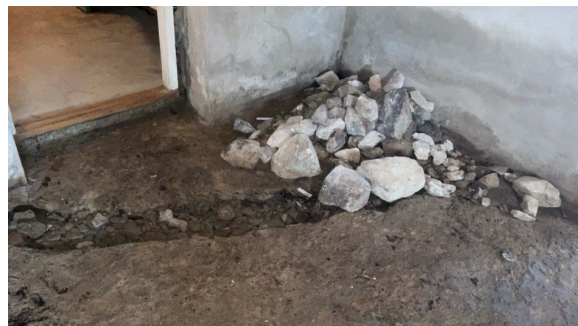
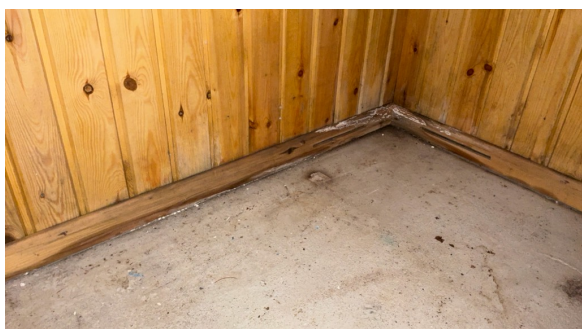
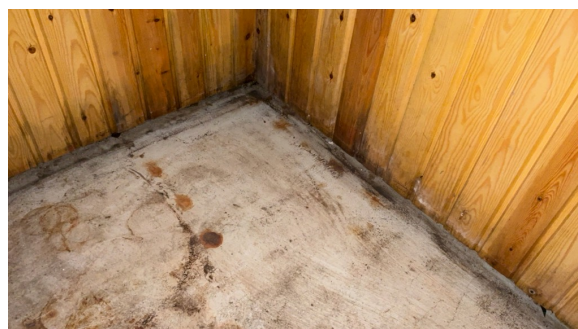
Det er fuktpåkjenninger i kjeller med stedvis avskaling av maling og saltutslag på overflater.

Det er synlige fuktpåkjenninger og fuktmerker på utforede vegger mot terreng, skjulte skader må forventes.

Eksempel på fuktpåkjenninger.

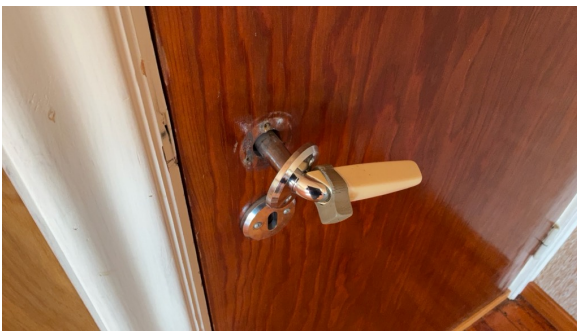
Eksempel på løst beslag.

Rengjøring og vedlikehold av overflater etter behov.

Justering og tilpasning etter behov.

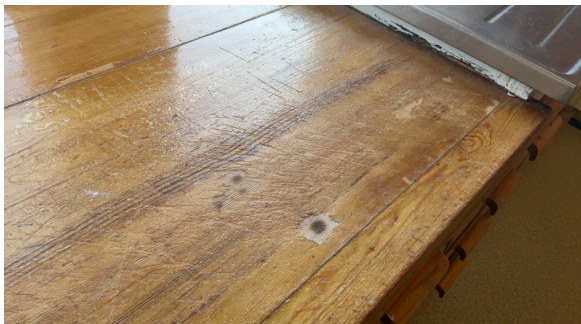
Eksempel på slitasje.

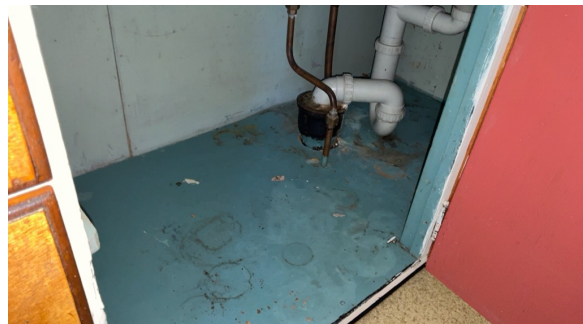
Eksempel på slitasje.

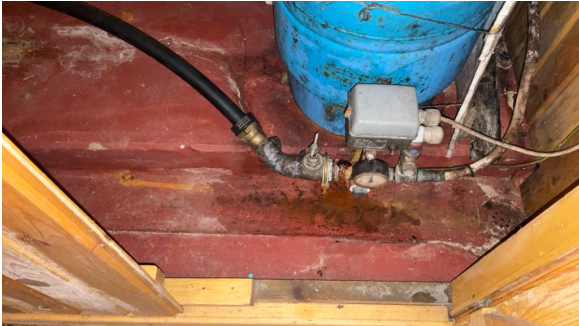
Det fuktighet ved en stoppekran, ukjent om dette er utetthet eller kondens. Det er stedvis korrosjon på skjøter, det drypper fra en rørskjøt.

Vanninntak og stoppekran i kjeller.

- Utette rørkoblinger må skiftes/utbedres.

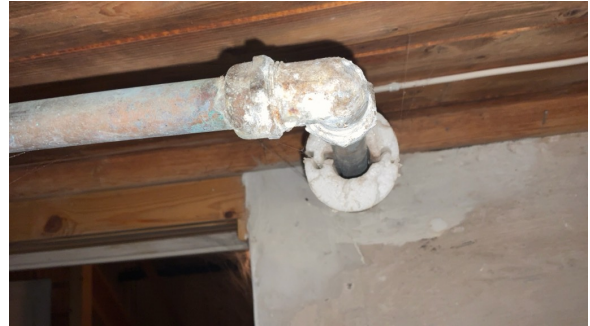
Drypplekkasje fra skjøt.

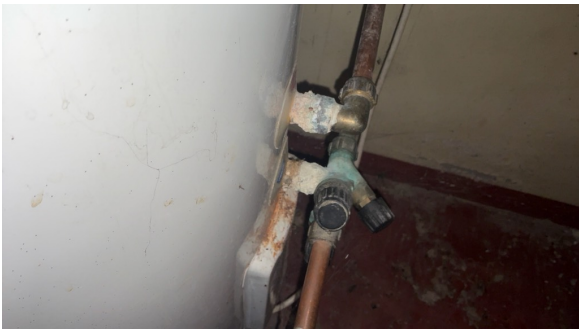
Eksempel på korrosjon på skjøt.

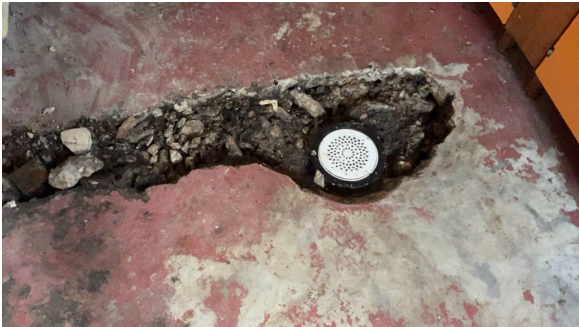
Nyere del av avløpsør.

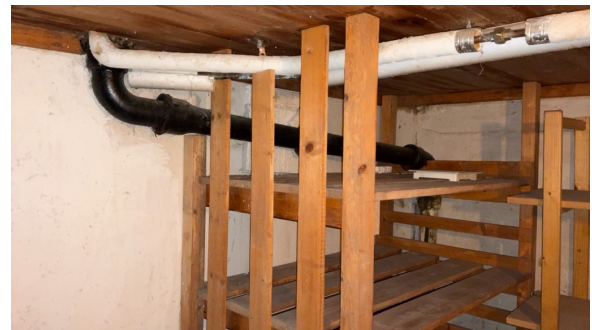
Eldre del av avløpsør.

- Det er ikke behov for utbedringstiltak siden anlegget fungerer i dag, men ut ifra alder kan skader plutselig oppstå på eldre anlegg.
- I forbindelse med oppgradering av våtrom vil det være naturlig med utskiftning av rør.

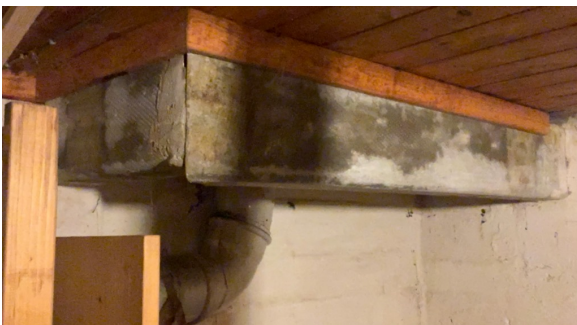
Ventilasjonsrør i kjeller av eternit.

Eternit inneholder asbest og krever spesialbehandling ved håndtering.

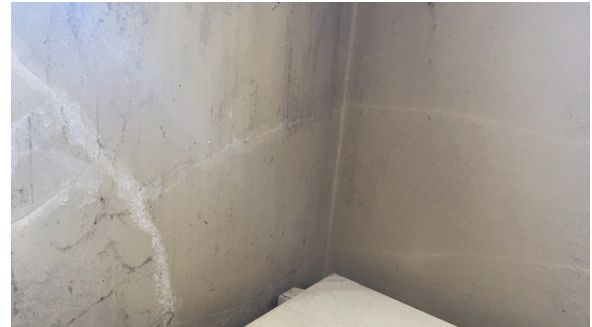
Det er stedvis noen mindre sprekker i murer.

Eksempel på sprekker.

Vedlikehold av overflater og forsegling av sprekker.
