Tilstandsrapport

Boligbygg med flere boenheter

Elvevegen 1C, 4480 KVINESDAL

Befaringsdato: 27.04.2026

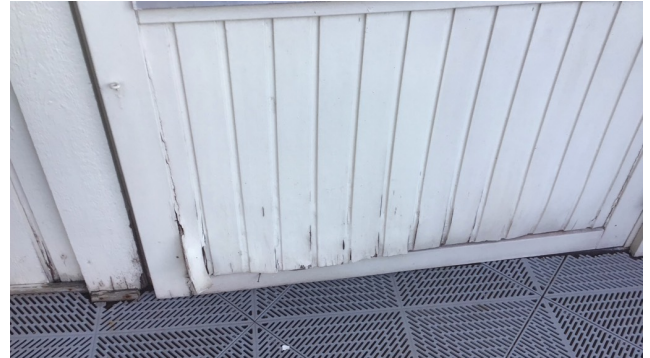
- Det er påvist dør(er) med fukt/råteskader.
- Det er påvist råteskader på balkongdør i nedkant

Balkongdør med fukt/råte skader i nedkant

- Døren(e) står foran utskifting.

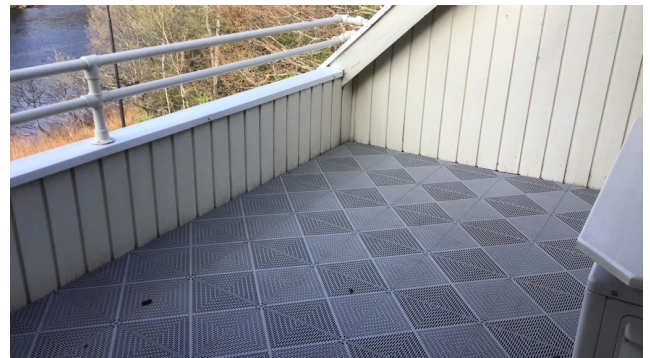
Balkong/terrasse med dekke av terrassebord med tett leveg. Treverk og terrassebord fremstår med normal vær- og aldersslitasje. Normalt vedlikehold av terrassebord må påregnes.

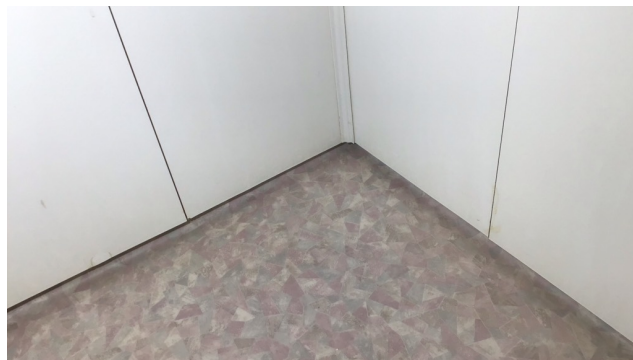
-Det er registrert fukt skader i nedkant og i skjøter på våtromsplatene i dusj

-Påviste fuktskader kan føre til muggvekst over tid, noe som kan påvirke innneklimaet.

Dersom skadene utvikler seg, kan dette svekke bygningens konstruksjon og medføre større skader på tilstøtende konstruksjoner.

-Fuktskade plater må byttes ut

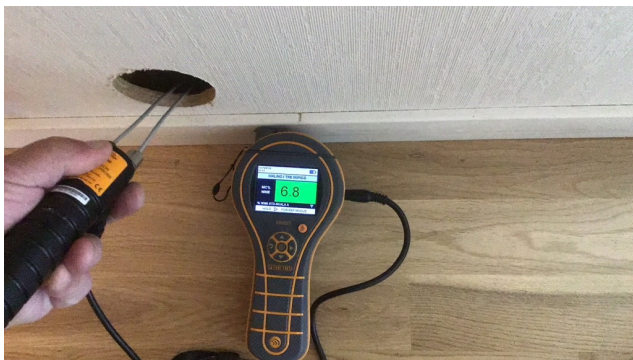
Hulltaking utført i gang bak dusj.
Ikke påvist unormale fuktverdier på kontrollert område. 6,8 vektprosent

Hulltaking er ingen garanti for at det ikke er fukt eller svikt i konstruksjoner, men en indikasjon på at det fremstår normalt i området der hulltaking er utført.
