Tilstandsrapport

Tomannsbolig

Gamle Strømsvei 49 B, 2010 STRØMMEN

Oppdragsnr.: 21813-24080

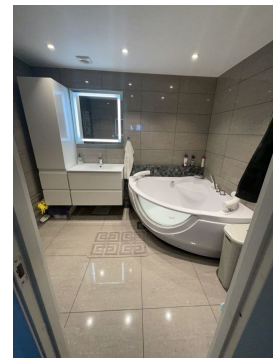
1. ETASJE > BAD

TG 1 Overflater vegger og himling

Høydeforskjell mellom kant membran og overkant sluk, er målt til over 25mm som er dagens krav.

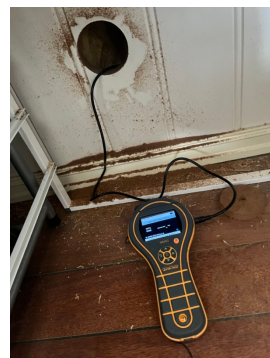
1. ETASJE > BAD

TG 2 Sluk, membran og tettesjikt

Vurdering av avvik:

- Det er avvik:

- Tiltak:

Det anbefales å innhente dokumentasjon hvis mulig.

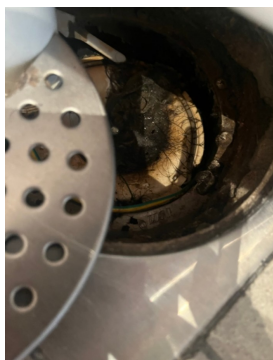
1. ETASJE > BAD

TG 1 Sanitærutstyr og innredning

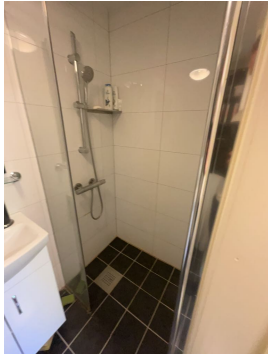
KJELLER > BAD

! TG 1 Overflater vegger og himling

Vurdering av avvik:

- Det er avvik:

Det vil være normalt å rette opp i avviket ved en eventuelt modernisering.

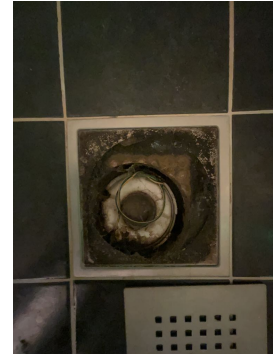
KJELLER > BAD

! TG 1 Sanitærutstyr og innredning

Det ble utført hulltaking på tilstøtende rom av våtsone (nede på vegg).
Det ble målt etter relativ fuktighet inne i konstruksjonen og det ble tatt hull på 73mm.

Ingen unormale avvik registrert.

Det ble i tillegg, rutinemessig søkt etter fukt i dusjonens vegger med fuktindikator (Protimeter SM) på befaringen, og det var ingen indikasjoner på fukt.

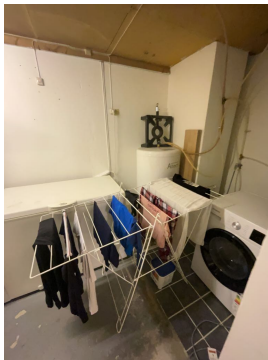
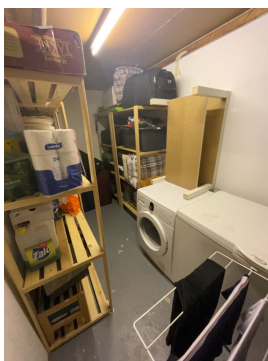
KJELLER > VASKEROM

TG 2 Overflater vegger og himling

Vurdering av avvik:

- Det er avvik:

Det vil være normalt å rette opp i avviket ved en eventuelt modernisering.

Kostnadsestimatet er kun beregnet til utskifting av selve sluket, og tar ikke hensyn til følgearbeidet som vil medfølge. Følgearbeid inkluderer demontering og remontering av fliser, ny membran, flytsparkling etc.

Kostnadsestimat: 10 000 - 50 000

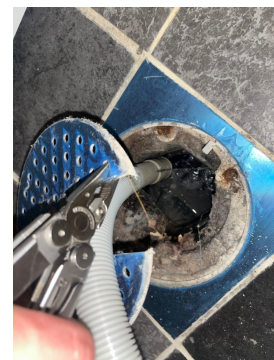
KJELLER > VASKEROM

TG 1 Sanitærutstyr og innredning

Vurdering av avvik:

- Elektrisk avtrekksvifte bør monteres for å lukke avviket.

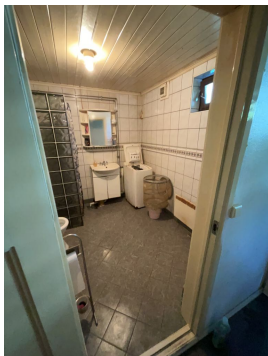
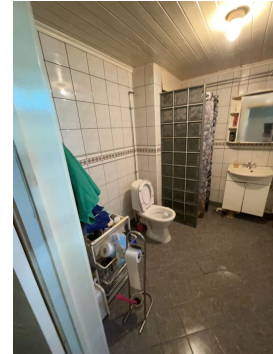
UTLEIEDEL > BAD

! TG 2 Overflater vegger og himling

Vurdering av avvik:

- Det er avvik:

Det vil være normalt å rette opp i avviket ved en eventuelt modernisering.

Kostnadsestimatet er kun beregnet til utskiftning av selve sluket, og tar ikke hensyn til følgearbeidet som vil medfølge. Følgearbeid inkluderer demontering og remontering av fliser, ny membran, flytsparkling etc.

Kostnadsestimat: 10 000 - 50 000

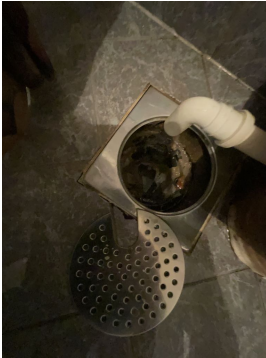
UTLEIEDEL > BAD

! TG 1 Sanitærutstyr og innredning

Vurdering av avvik:

- Elektrisk avtrekksvifte bør monteres for å lukke avviket.

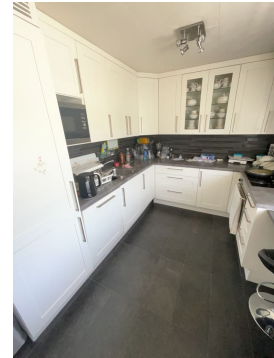
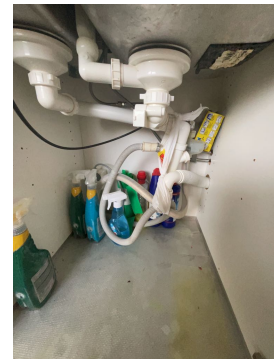
1. ETASJE > KJØKKEN

! TG 1 Avtrekk

Kjøkkenet er noe gammelt og har slitasje.

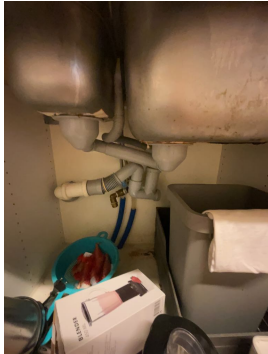
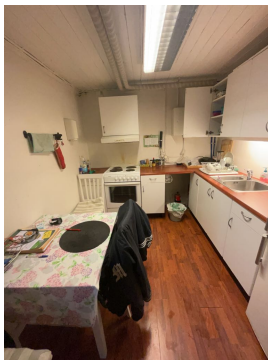
UTLEIEDEL > KJØKKEN

TG 1 Avtrekk

Vurdering av avvik:

- Det er ikke behov for utbedringstiltak siden anlegget fungerer i dag, men ut ifra alder kan skader plutselig oppstå på eldre anlegg.
