# Tilstandsrapport

Boligbygg med flere boenheter

Heningen 16, 5685 UGGDAL

Befaringsdato: 08.08.2024

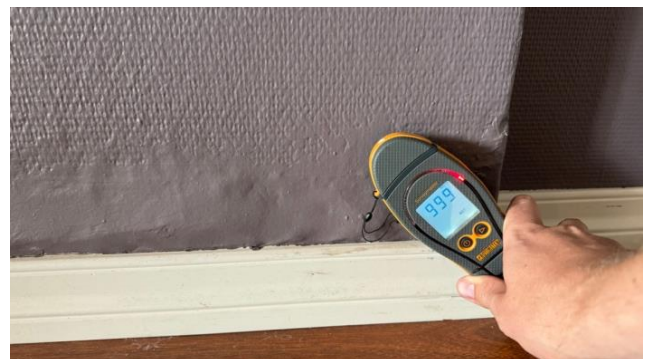
Det er fuktmerker/saltutslag i/på/ved skillevegg og nedre del av gulvet mot nabo. Det er målt fukt på befaringsdagen, som gjør til at jeg anbefaler ytterligere undersøkelse av forholdet og vurdere tiltak deretter. Dette kan være dekket av ansvarsområde av sameie, men dette bør avklares nærmere.

Bilde viser utslag på fuktindikator.

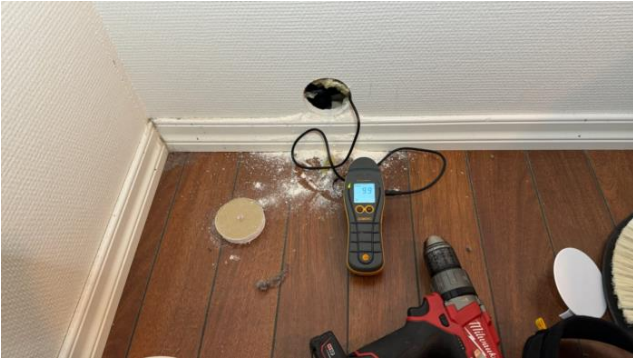
- Målingen viste en vektprosent på 9,9 %.
- Under 16 % anses å være normalt/tørt.
- Mellom 16-20 % anses å være i risikozonen for fukt-/råteskader.
- Over 20 % anses å være fuktig, med høy risiko for fukt-/råteskader.

Bilde viser fuktmåling i vegg mot bad/dusjzone

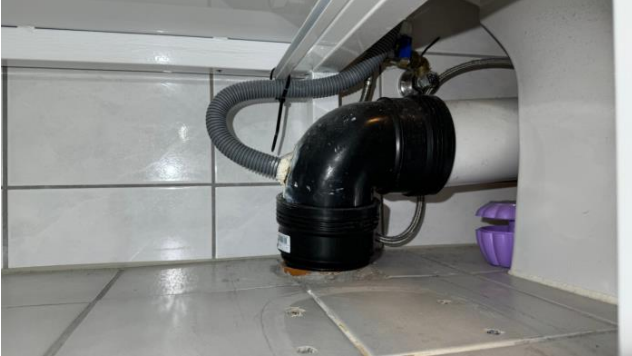
Det er mangelfull fagmessig utførelse, gjelder røropplegg på bad. Arbeider som bærer preg av ufagmessig utførelse bør utbedres.

Bilde viser mangelfull fagmessig utførelse av røropplegg på bad
