# Tilstandsrapport

Boligbygg med flere boenheter

Slepphaugen 7, 7340 OPPDAL

Befaringsdato: 30.10.2024

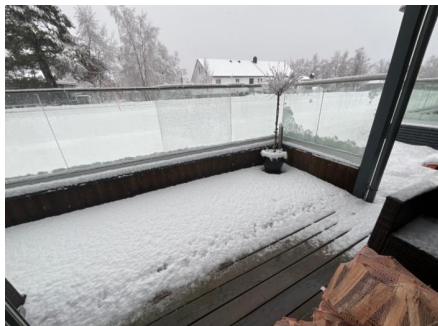
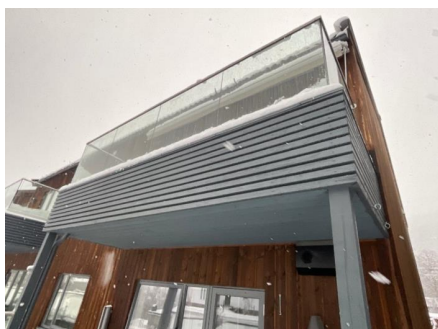
Det er etablert terrasseplatt og terrasse mot sør med tilkomst fra soverom i 1. etasje og fra stue i 2. etasje. Terrassen er understøttet av trestolper ned på punktfundamenter. Rekkverk er i glass og tre og gulvene er med trebord og underliggende tettesjikt av ukjent type. Det ble ikke registrert synlige skader på befaringsdagen. Det bemerkes at terrassegulvene var delvis snødekt på befaringsdagen og er derfor ikke forsvarlig kontrollert.

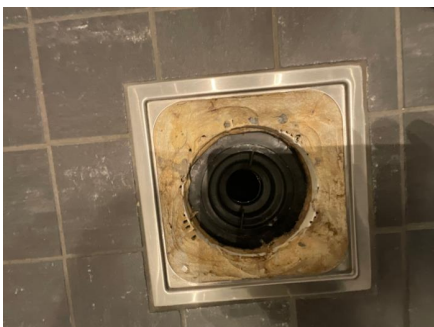
Det er plastsluk og smøremembran med ukjent utførelse. Ved en visuell kontroll av sluk ble det ikke registrert synlige avvik.

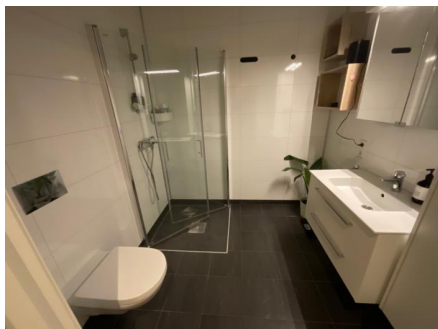
Rommet har innredning med nedfelt servant, veggmontert toalett, dusjvegger/hjørne og opplegg for vaskemaskin.

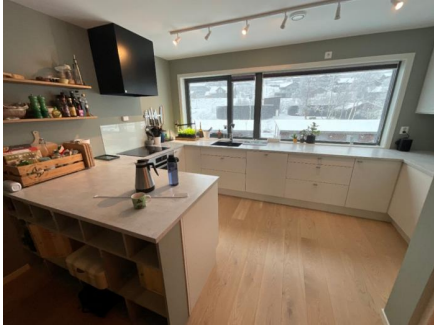
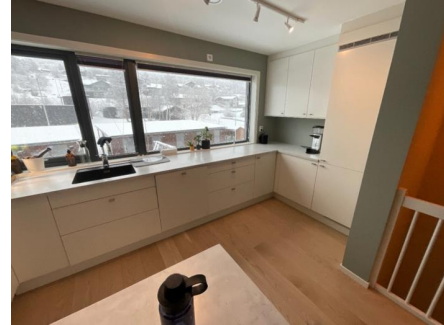
Kjøkkenet har innredning med glatte fronter. Benkeplaten er av laminat. Det er integrert kjøøl/fryseskap, oppvaskmaskin, induksjonstopp, stekeovn, vannstoppssystem og komfyrvakt. Kjøkkeninnredningen fremstår i god stand.

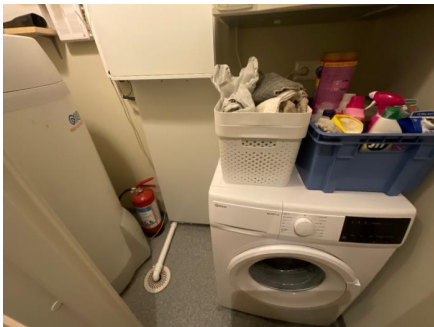
Boden har belegg på gulv og malte plater på vegger. Av utstyr er det bereder, sikringsskap, rørskap, ventilasjonsagregat og opplegg for vaskemaskin. Sluket er et plastsluk og rommet har balansert ventilasjon. Det registreres tilstrekkelig fall mot sluk og ingen fukt eller skader.

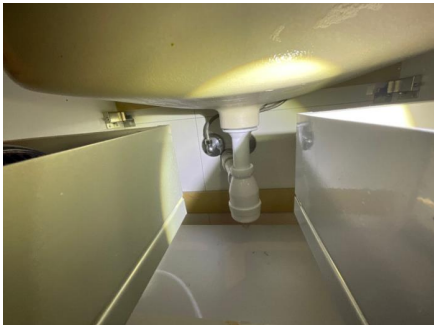
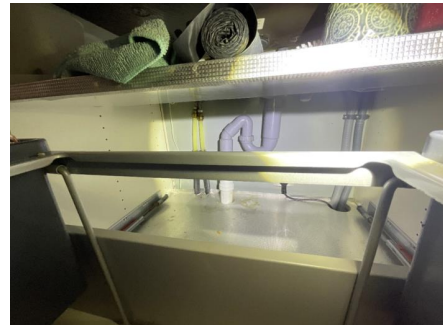
Det er avløpsrør av plast. Avløp fremstår med normal funksjon.
