# Tilstandsrapport

Boligbygg med flere boenheter

Franslykkja 24 , 7300 ORKANGER

Befaringsdato: 05.03.2026

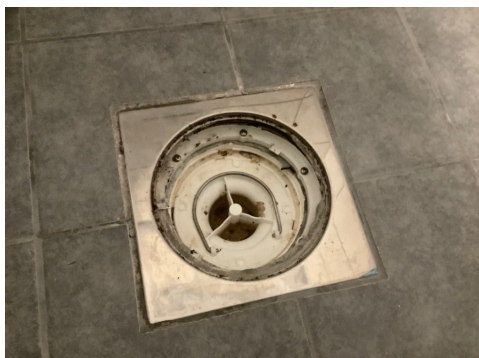
### TG 1 Sluk, membran og tettesjikt

Det er plastsluk og smøremembran med ukjent utførelse.

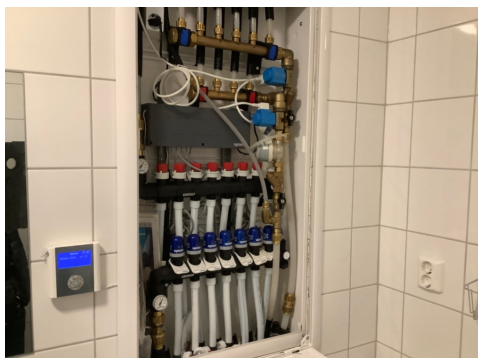
### TG 1 Varmesentral

Det er installert fjernvarme.
