# Tilstandsrapport

Boligbygg med flere boenheter

Franslykkja 24 , 7300 ORKANGER

Befaringsdato: 05.03.2026

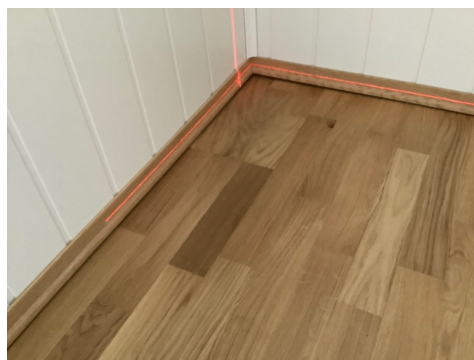
### TG 2 Etasjeskille/gulv mot grunn

Etasjeskiller er av betongdekke.

- Målt høydeforskjell på mellom 10 - 20 mm innenfor en lengde på 2 meter. Tilstandsgrad 2 gis med bakgrunn i standardens krav til godkjente måleavvik.

- For å få tilstandsgrad 0 eller 1 må høydeforskjeller rettes opp. Det vil imidlertid sjelden være økonomisk rasjonelt som et enkeltstående tiltak i en bolig som dette. Dersom boligen en gang skal renoveres, kan man vurdere slike tiltak.

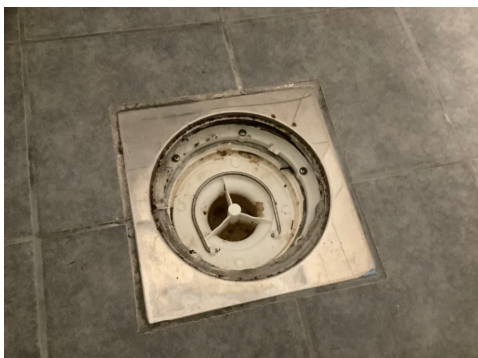
### TG 1 Sluk, membran og tettesjikt

Det er plastsluk og smøremembran med ukjent utførelse.

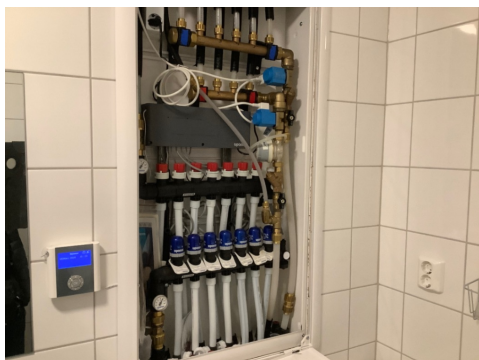
### TG 1 Varmesentral

Det er installert fjernvarme.
