Leilighet
Morkvegen 38B
2080 Eidsvoll

Boligens tekniske tilstand:

Takstmann

Dato: 24/01/2025

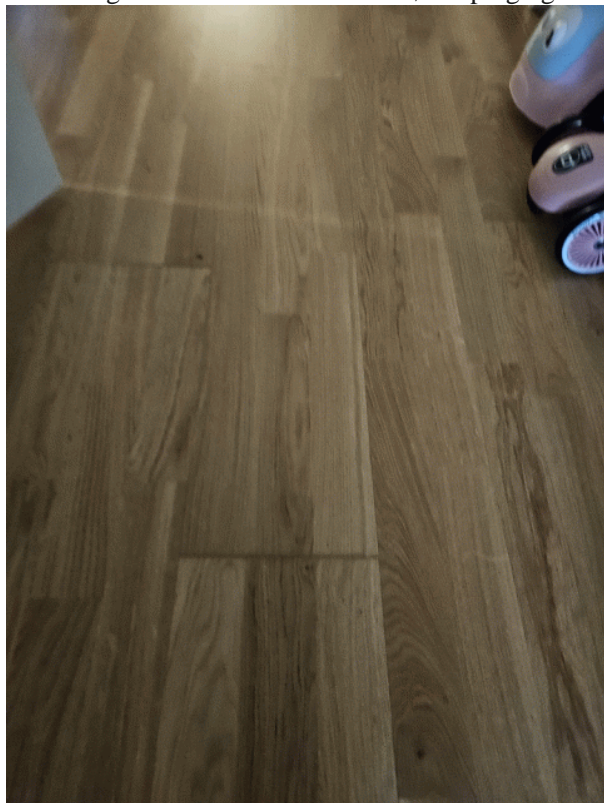
Det er stedvis små fuktsveller i parkettgulvets skjøter, i gang og på stue/kjøkken. TG2
