# Tilstandsrapport

Boligbygg med flere boenheter

Ringveien 1, 8907 BRØNNØYSUND

Befaringsdato: 09.02.2026

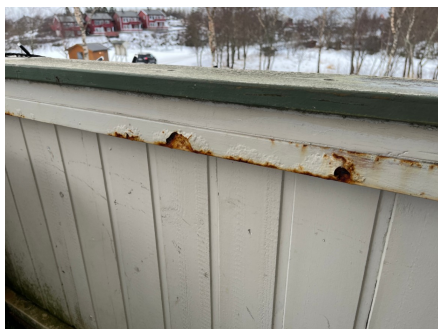
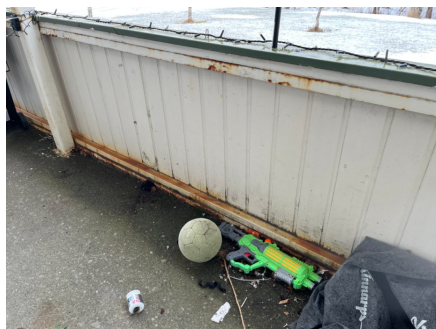
### TG 2 Balkonger, terrasser og rom under balkonger

Terrasse og rekkverk fremstår noe slitt.

Det er en del rust på rekkverket av metall, overflaterust der maling "bobler" og skaller av.

Det er ikke kjent hvorvidt dette er av konstruksjonsmessig betydning for rekkverket. Anbefales allikevel undersøkt.

Ut over dette er det noe algedannelse på kledning ned mot betongekket.

TG 2 settes på grunn av slitasje på rekkverk.

Det er slitasje på rekkverk med algedannelse og rust.

Det anbefales å kontakte borettslaget med tanke på en eventuell utbedring / oppgradering.

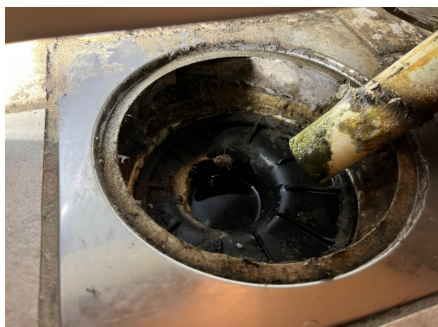
### TG 2 Sluk, membran og tettesjikt

Det er plastsluk og smøremembran med ukjent utførelse.

Ved inspeksjon av sluk registreres det at slukmansjett er klemt til sluket med slukets klemring. Ingen symptomer på skader er registrert på befaringsdagen.

Mer enn halvparten av forventet brukstid er passert på membranløsningen, derav TG 2.

- Mer enn halvparten av forventet brukstid er passert på membranløsningen.

- Overvåk tilstanden jevnlig. For å få tilstandsgrad 0 eller 1 må tettesjiktet skiftes ut, men tidspunktet for når dette er nødvendig er vanskelig å si noe om.
- Det er viktig å merke seg at levetiden til en membran varierer basert på kvalitet, installasjon og bruk. Eldre membraner kan bli sprø og sprekke opp, noe som fører til at de mister sin vannnettende funksjon. Dette kan resultere i vannlekkasjer gjennom vegger og gulv og fuktskader.
