# Tilstandsrapport

📍 Schweigaards gate 91 A, 0656 OSLO

# gnr. 233, bnr. 417

Befaringsdato: 21.01.2026

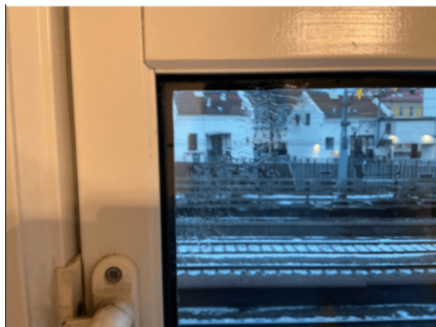
- Det er registrert delaminering på glassflater.

Delaminering er i hovedsak et kosmetisk forhold, men kan i enkelte tilfeller svekke vinduets isolasjonsevne og holdbarhet over tid.

Delaminering på vindu.

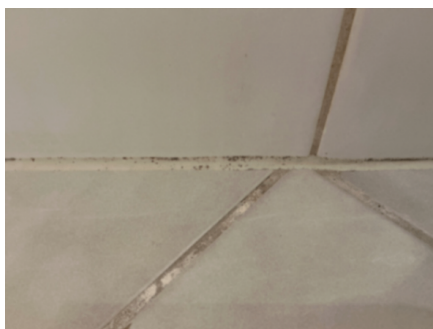
- Det er registrert svertesopp på fuger.

Svertesopp på fug.

Soppen bør fjernes ved grundig vask eller utskifting av fugemasse avhengig av hvor dypt den sitter.

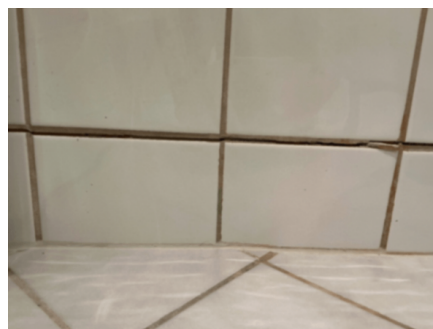
- Det er vesentlige sprekker i fuger.

Dette kan tyde på høy fuktbelastning over tid og potensielt fuktskader i underliggende konstruksjon.

Sprekk i fug.

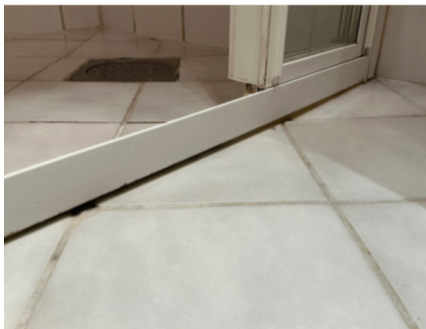
- Konstruksjonen har passert halvparten av forventet levetid og har bruksslitasje.  
Alder og bruksslitasje kan øke behov for vedlikehold og tiltak.
- Gulvlisten ved dusjdørene ligger tett mot gulvet.  
Tett list hindrer vannsøl og eventuelle lekkasjer utenfor dusjsonen i å renne til sluket og kan gi oppsamling av vann med økt fuktpåkjenning rundt listen.

Manglende glippe under dusj dører.

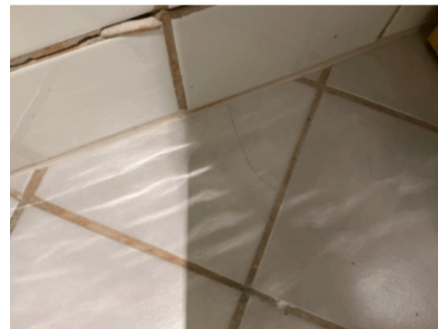
- Det er registrert sprekker i enkelte fliser.  
Sprekker er primært kosmetiske, men kan indikere bevegelser i underlaget. Om årsaken skyldes fukt eller bygningsbevegelser, er usikker. Overvåk overflaten for nye sprekker eller endringer.

Sprekt flis.

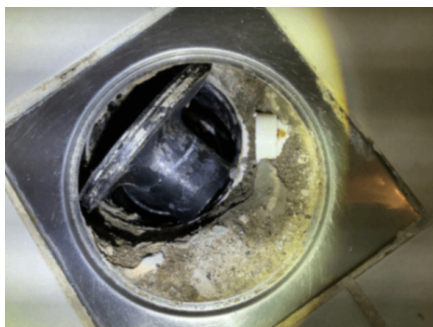
- Membranen har oversteget normal brukstid, og slitasje må påregnes.

Når membranen eldes, svekkes den gradvis og kan utvikle mindre utettheter som slipper fukt ned i konstruksjonen. Hvor raskt dette skjer avhenger av kvalitet, utførelse og bruk, men regelmessig tilsyn er viktig. En full oppgradering med nytt tettesjikt må på grunn av alderen påregnes innen nær fremtid.

Sluk.

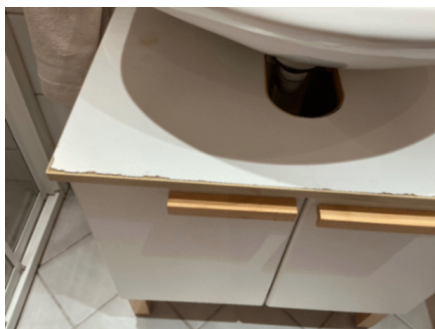
- Det er registrert svelling i skap.

Svelling er et vanlig tegn på fuktpåkjenning.

Svelling og avskallinger på innredning.

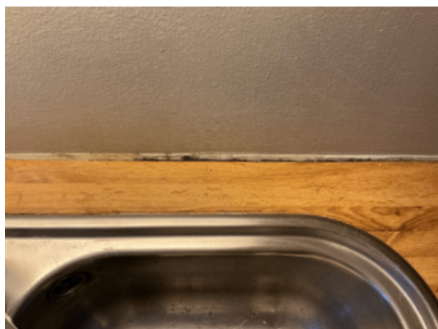
Svertesopp på fug.

Soppen bør fjernes ved grundig vask eller utskifting av fugemasse avhengig av hvor dypt den sitter.

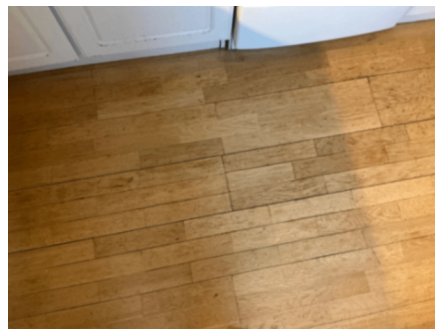
Knirk kan for eksempel skyldes ujevnt underlag eller tidligere fuktpåvirkning, uten å kunne bekrefte nøyaktig årsak. Gulvet er generelt slitt på kjøkkenet.

Slitasje på gulv.

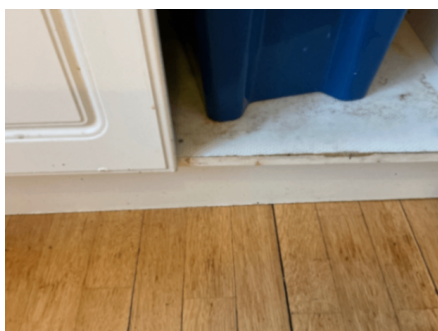
Svelling tyder på tidligere fuktpåkjenning.

Svelling og slitasje.

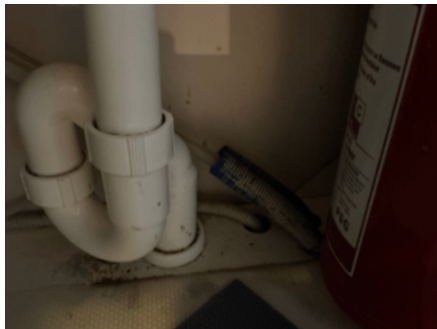
Tettemuffen skal tette rundt innerøret der det kommer ut av ytterøret, slik at lekkasjevann ledes trygt tilbake i ytterøret til fordelerskap eller sluk. Uten denne pakningen kan eventuelle lekkasjer i stedet renne ut mellom rørene og skade kjøkkengulvet.

Manglende tettemuffe på kjøkkenet.

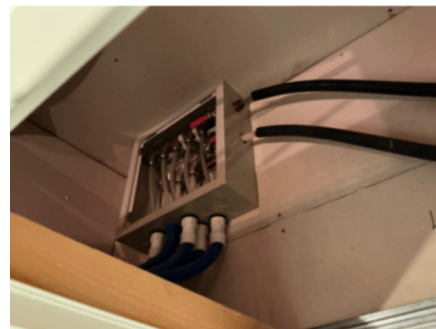
- Vannfordelerskapet er ikke tett.

Dette betyr at dersom en lekkasje skulle oppstått fra rørene eller fordelerstokken, er tilstøtende vegg/konstruksjoner utsatt for vann som kan føre til skader.

Fordelerskap over himling.
