# Tilstandsrapport

Enebolig

Magna Bugges vei 6, 3610 KONGSBERG

Befaringsdato: 11.06.2025

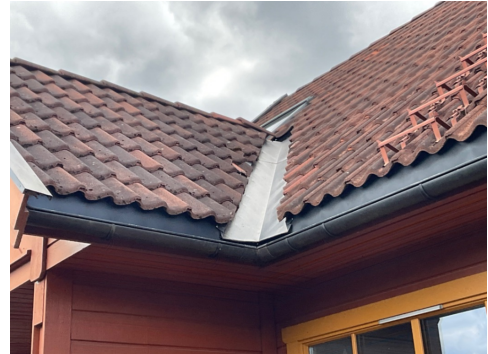
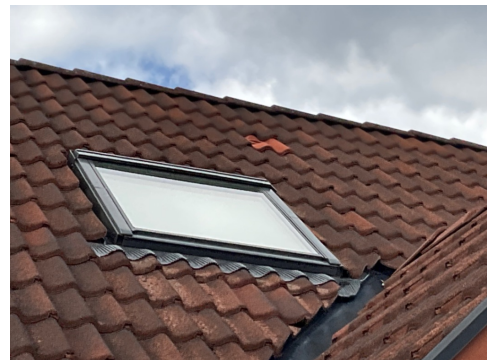
### ! TG 3 Nedløp og beslag

Renner og nedløp er av plastbelagt stål fra byggeår, og takvannet ledes til rør i grunn/terreng.

Endelige kostnader vil avgjøres av ytterligere undersøkelser, og behov for utbedringer.

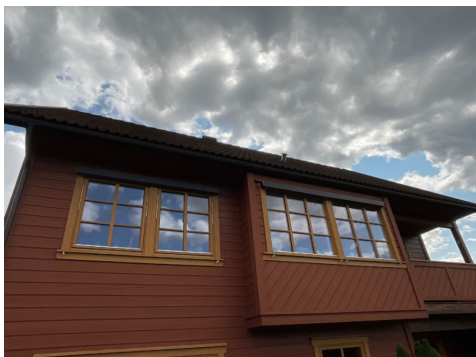
## ! TG 2 Veggkonstruksjon

Veggene har bindingsverkskonstruksjon fra byggeår. Fasade/kledning har liggende bordkledning.

- Det må foretas tiltak for å lukke avviket.

Det anbefales vask og overflatebehandling av fasade.

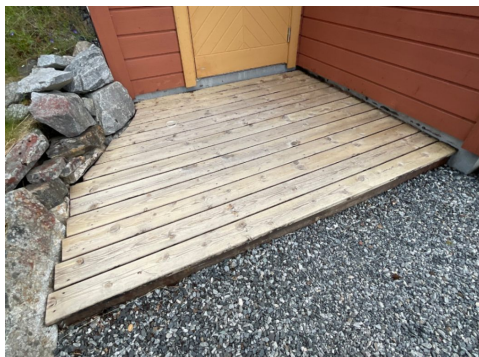
## ! TG 3 Balkonger, terrasser og rom under balkonger - 2 - 3

Boligen har en dels takoverbygget terrasse på 40 m<sup>2</sup>, med adkomst fra kjøkken, vaskerom og terreng. Terrasse er konstruert med trekonstruksjon, og har et rekkverk av tre.

- Det er påvist fukt-/råteskader i konstruksjonen.
- Rekkverket er for lavt i forhold til dagens krav til rekkverkshøyder.
- Det er værslitt/oppsprukket trevirke/trepaneler.
- Konstruksjonene har skjevheter.

- Gjennomføre ytterligere undersøkelser og foreta utbedring av skade.
- Lokal utbedring må utføres.
- Det må foretas tiltak for å lukke avviket.
- Det er ikke krav om utbedring av rekkverkshøyde opp til dagens forskriftskrav.

Utbedring til ønsket tilstand og standard må påregnes. Endelige kostnader vil avgjøres av ytterligere undersøkelser, og behov for utbedringer.

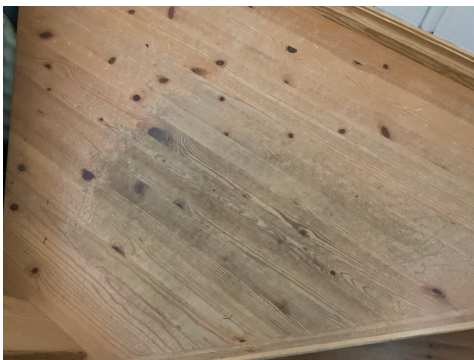
## TG 2 Etasjeskille/gulv mot grunn

Etasjeskiller er av trebjelkelag.

- Det er målt høydeforskjell på mellom 15-30 mm gjennom hele rommet. Tilstandsgrad 2 gis med bakgrunn i standardens krav til godkjente måleavvik.
- Målt høydeforskjell på mellom 10 - 20 mm innenfor en lengde på 2 meter. Tilstandsgrad 2 gis med bakgrunn i standardens krav til godkjente måleavvik.

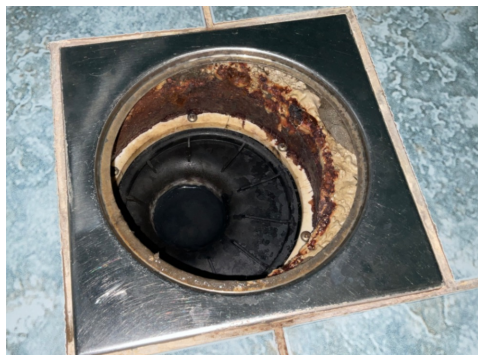
2.ETASJE > BAD

## ! TG 1 Tilliggende konstruksjoner våtrom

Det ble foretatt hulltaking i vegg mot bad, fra tilstøtende soverom. Hulltaking er foretatt, uten å påvise unormale forhold. Det ble ikke avdekket tegn til skader. Målingene viste på befaringsdagen normale fuktverdier.

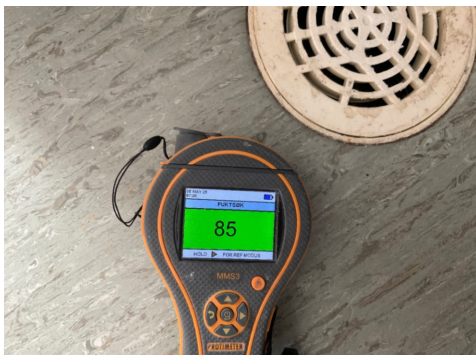
## UNDERETASJE - HYBEL > BAD/VASKEROM

### ! TG 3 Generell

- Manglende oppgradering av våtrommet medfører høy risiko for at konstruksjonene ikke vil tåle vanlig bruk av vann eller lekkasjer. Selv om det er dusjkabinett, er det fortsatt en betydelig risiko for at våtrommets konstruksjoner ikke tåler lekkasjer. Dette kan føre til fuktskader på tilstøtende konstruksjoner.

Utbedring etter eget ønske om oppgradering til dagens standard.

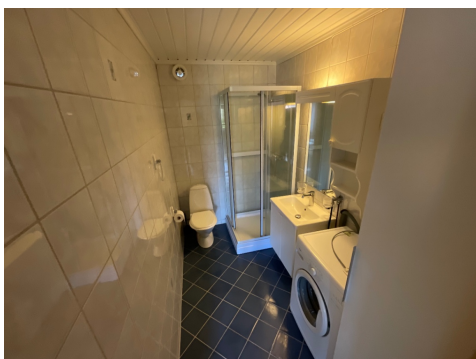
## UNDERETASJE - HYBEL > BAD/VASKEROM

### ! TG 1 Tilliggende konstruksjoner våtrom

Det ble foretatt hulltaking i vegg mot bad, fra tilstøtende soverom. Hulltaking er foretatt, uten å påvise unormale forhold. Det ble ikke avdekket tegn til skader. Målingene viste på befaringsdagen normale fuktverdier.

Det skal nevnes at hulltaking er foretatt et stykke utenfor dusj sonen, grunnet manglende adkomstmuligheter.

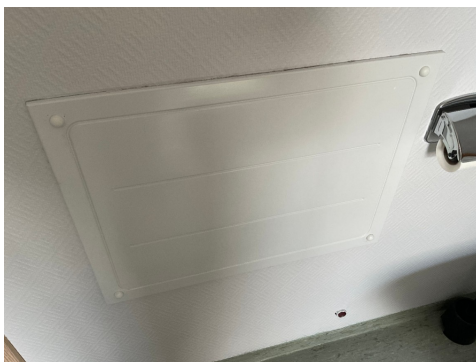
## ! TG 2 Avløpsrør

Det er avløpsrør av plast.

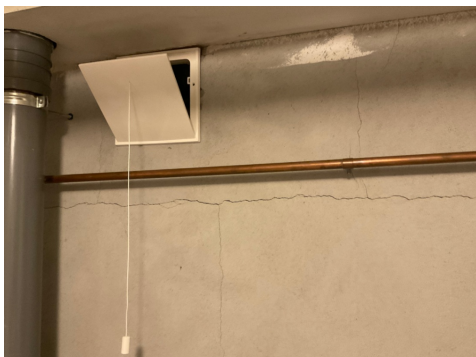
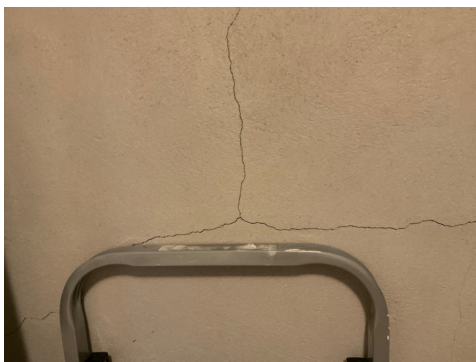
## ! TG 2 Forstøtningsmurer

Forstøtningsmurer er av lettklinkerblokker og naturstein.

- Det er påvist mindre sprekker og/eller skjevheter i muren.

- Lokal utbedring må utføres.

Utbedring til ønsket tilstand må påregnes. Endelige kostnader vil avgjøres av ytterligere undersøkelser, og behov for utbedringer.

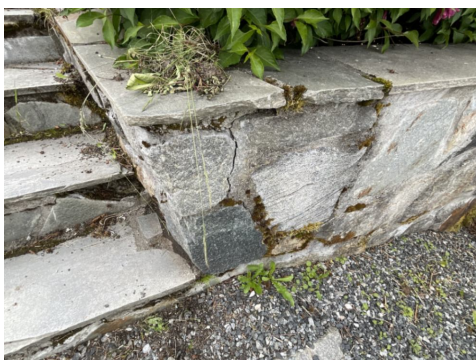
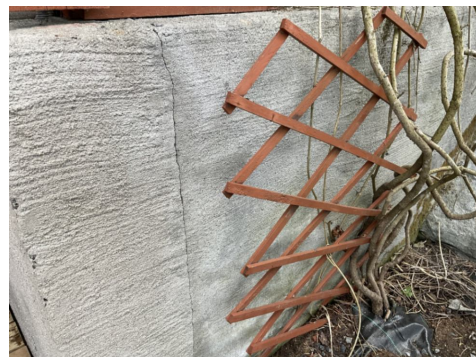
## ! TG 2 Terrengforhold

Eiendommen ligger i et skrånet terrengforhold.

Det anbefales bedring av fall forhold på terreng bort fra boligen. Grunnforhold kan spille inn på hvor krevende/ lett det er å etablere godt fall bort fra bygningen på alle sider. Endelig kostnad til dette er derfor usikker.

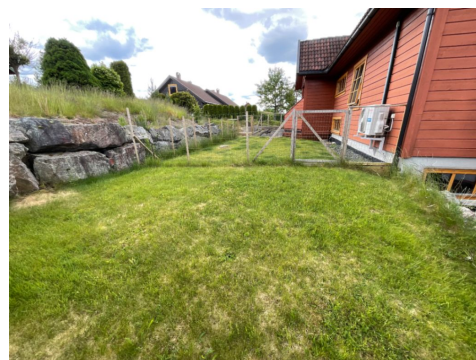
## ! TG 2 Utvendige vann- og avløpsledninger

Utvendige avløpsrør er av plast og er fra 1999. Det er offentlig avløp via private stikkledninger. Utvendige vannledninger er av plast (PEL) og er fra 1999. Det er offentlig vannforsyning via private stikkledninger.

- Det er ikke behov for utbedringstiltak siden anlegget fungerer i dag, men ut ifra alder kan skader plutselig oppstå på eldre anlegg.
