Magna Bugges vei 6, 3610 KONGSBERG

**Attraktiv enebolig over 3 plan med godkjent hybel. Populær og solrik beliggenhet på pent opparbeidet tomt - Garasje!**

# Tilstandsrapport

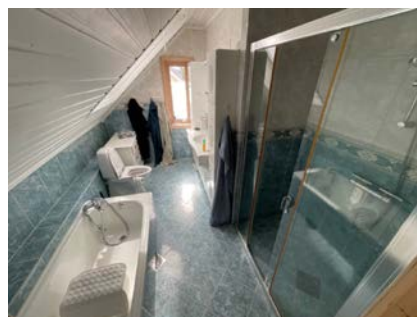
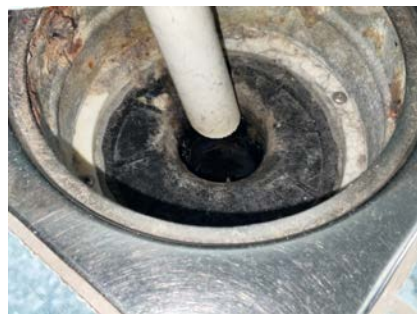
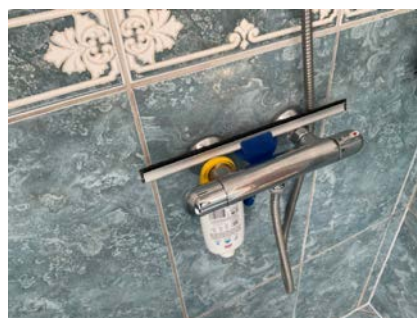
Det har vært lekkasje fra bad, rundt gjennomføring i vegg i dusj. Avvik på membranløsning. Midlertidig tettet med silikon.

- Våtrommet må totalrenoveres. Alle forhold med tettesjikt, våtsone, sluk m.m. må dokumenteres.
- Manglende oppgradering av våtrommet medfører høy risiko for at konstruksjonene ikke vil tåle vanlig bruk av vann eller lekkasjer. Dette kan føre til fuktskader på tilstøtende konstruksjoner.

**Kostnadsestimat: 100 000 - 300 000**

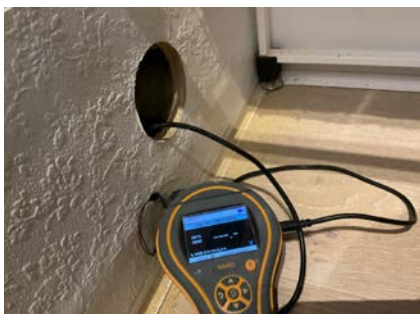
Det ble foretatt hulltaking i vegg mot bad, fra tilstøtende soverom. Hulltaking er foretatt, uten å påvise unormale forhold. Det ble ikke avdekket tegn til skader. Målingene viste på befaringsdagen normale fuktverdier.

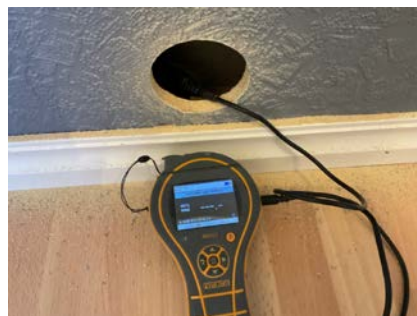
- Manglende oppgradering av våtrommet medfører høy risiko for at konstruksjonene ikke vil tåle vanlig bruk av vann eller lekkasjer. Selv om det er dusjkabinett, er det fortsatt en betydelig risiko for at våtrommets konstruksjoner ikke tåler lekkasjer. Dette kan føre til fuktskader på tilstøtende konstruksjoner.

Det ble foretatt hulltaking i vegg mot bad, fra tilstøtende soverom. Hulltaking er foretatt, uten å påvise unormale forhold. Det ble ikke avdekket tegn til skader. Målingene viste på befaringsdagen normale fuktverdier.

Det skal nevnes at hulltaking er foretatt et stykke utenfor dusj sonen, grunnet manglende adkomstmuligheter.

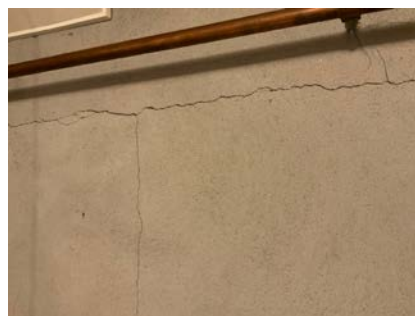
- Det er registrert skråriss som er symptom på setninger.
- Grunnmuren har sprekkdannelser.

Det ble registrert enkelte sprekker/riss, og dette kan tyde på at det er/har vært jordtrykk/ settninger.

Det anbefales også å slamme over nevnte sprekker/riss for å ha kontroll på evt videre bevegelser.

Endelige kostnader vil avgjøres av ytterligere undersøkelser, og behov for utbedringer.
