# Tilstandsrapport

Tomannsbolig

Virikskogen 3 B, 3212 SANDEFJORD

Befaringsdato: 29.04.2025

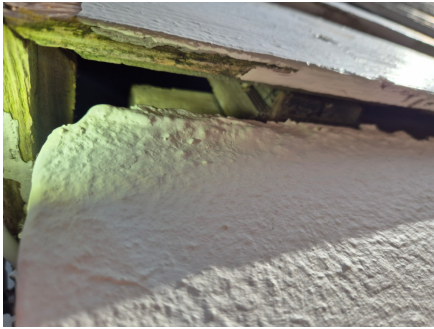
- Det er påvist spredte råteskader i bordkledningen.

I hjørnet mot inngangsparti/gårdsplass er det åpning i nedre del av kledning, og synlig råteskadet veggkonstruksjon på innsiden, ytterste lag med råde er skrapet vekk.

Manglende musesperre.

Råteskadet kledningsbord i hjørner.

Boligen er av en slik alder/tilstand at det er påregnelig med omkleddning. Råteskadet konstruksjoner/kledning må skiftes ut. Det anbefales da i samme omfang at boligen etterisoleres og tilordner tilfredsstillende lufting.

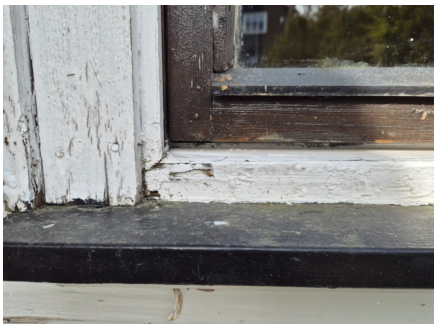
- Det er påvist vinduer med fukt/råteskader.

Samtlige vinduer må skiftes ut for å lukke avvik.

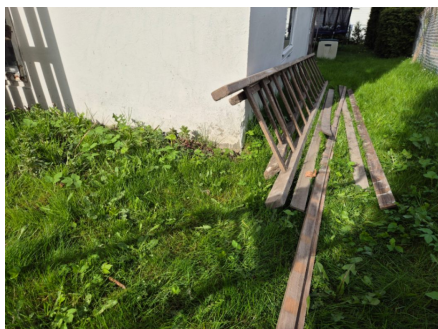
Boligen ligger i svakt skrående terreng, dette fører til naturlig stor fuktbelastning mot deler av grunnmur.

- Det bør foretas terrengjusteringer.

Det anbefales terrengjustering for å få riktig fall langs grunnmuren. Ideelt bør det i en avstand på ca. 3 meter være god helning vekk fra husets grunnmur. Dette er naturlig å gjøre samtidig som drenering av bolig, derav noe lavere kostnadsestimat.
