Tilstandsrapport

Enebolig

Engveien 5, 1960 LØKEN

Befaringsdato: 01.07.2024

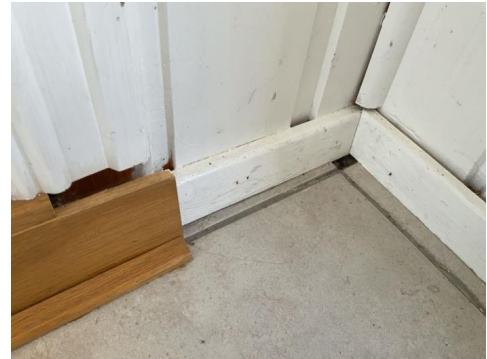
TG 2 Gulv mot grunn/gulv i 1. etasje

Gulv i 1. etasje er av betongdekke.

- Målt høydeforskjell på mellom 10 - 20 mm innenfor en lengde på 2 meter. Tilstandsgrad 2 gis med bakgrunn i standardens krav til godkjente måleavvik.

Det ble stedvis målt planavvik med ca. +/- 10mm på 2 meters lengde.

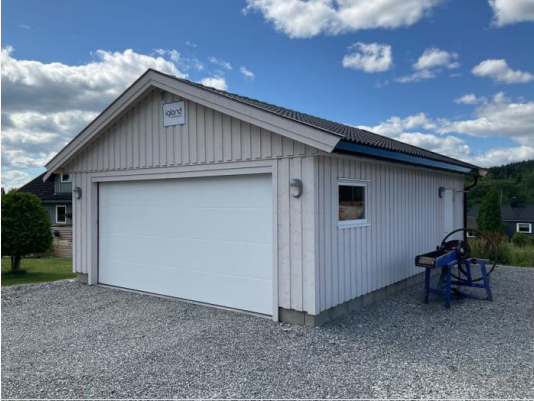
Garasje

Det er sprekker/riss i betonggulvet.
