# Tilstandsrapport

Tomannsbolig

Parkvegen 3 A, 2380 BRUMUNDDAL

Befaringsdato: 15.09.2025

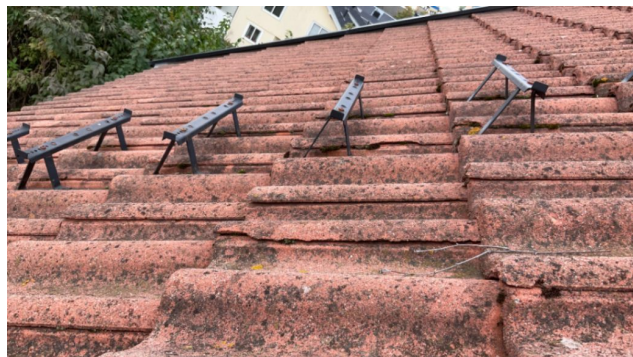
- Tidspunkt for utskiftning av undertak nærmer seg.
- Når takteking og undertak begynner å bli gamle, øker risikoen for lekkasjer, noe som kan føre til omfattende og kostbare reparasjoner av underliggende konstruksjoner dersom en ikke foretar tiltak på konstruksjonene før dette oppstår.
- Tidspunkt for utskiftning av takteking nærmer seg.

Konsekvens: Skader på tak kan/ vil medføre lekkasje og skader. Sjekkes ytterligere.

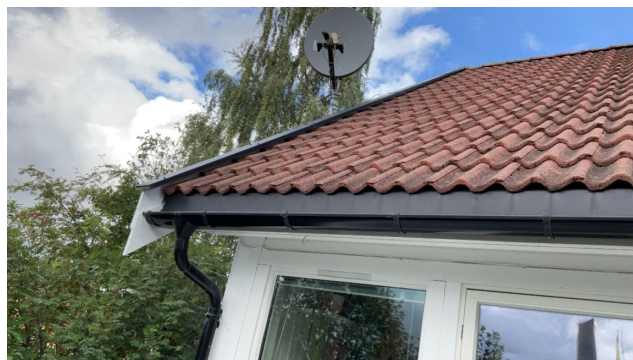
### ! TG 3 Nedløp og beslag

Helbeslått pipetopp, beslått luftehatt, lakkerte stål takrenner og nedløp og beslag over isbord.

Snøfangere bør monteres på taket for å hindre takras som kan forårsake personskade eller skade på eiendom. Manglende snøfangere medfører økt risiko for at snø og is raser ned fra taket, noe som kan være farlig for personer som ferdes under. Videre undersøkelser anbefales for å vurdere omfanget av tiltakene, bør sees i sammenheng med eventuell ny takteking.

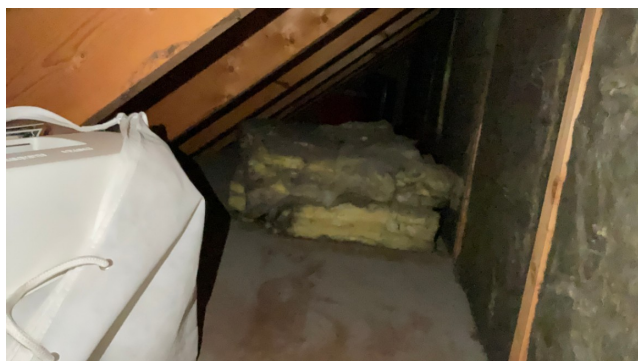
Isolasjonen i kottene er misfarget, noe som tyder på en del luftlekkasjer/varmetap ut i kottene.

Det bør gjennomføres ytterligere undersøkelser for å avdekke årsaken til misfargingen av isolasjonen, og eventuelle luftlekkasjer bør utbedres for å redusere varmetap og forhindre fuktskader i konstruksjonen.

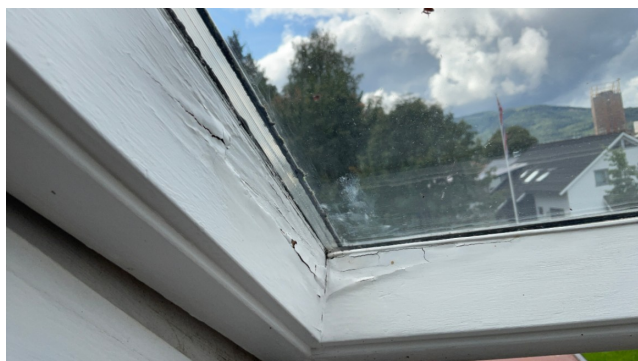
## ! TG 2 Vinduer

Takvindu har fuktskader i nedkant.

- Kondensering på enkelte glass har medført fuktskader i treverk som kan medføre utskiftningsbehov av enkelte vinduer.

Det bør gjennomføres vedlikehold og eventuelt utskiftning av takvinduet for å utbedre fuktskader i nedkant. Dersom tiltak ikke iverksettes, kan skadene utvikle seg og føre til ytterligere forringelse av vinduet og omkringliggende konstruksjoner, samt økt risiko for råte og varmetap.

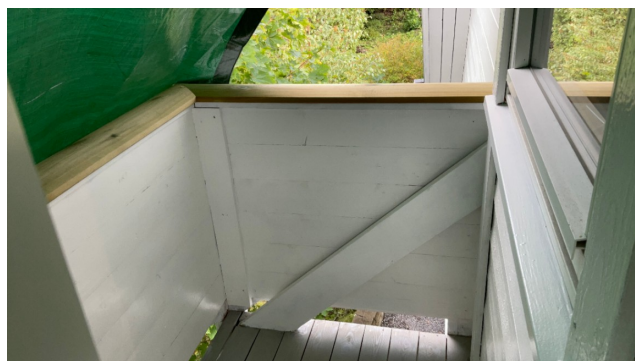
- Det er ikke krav om utbedring av rekkverkshøyde opp til dagens forskriftskrav.

Rekkverkshøyden bør økes for å oppfylle gjeldende forskriftskrav og redusere risikoen for fall og personsikader. Manglende tilstrekkelig høyde på rekkverket utgjør en sikkerhetsrisiko.

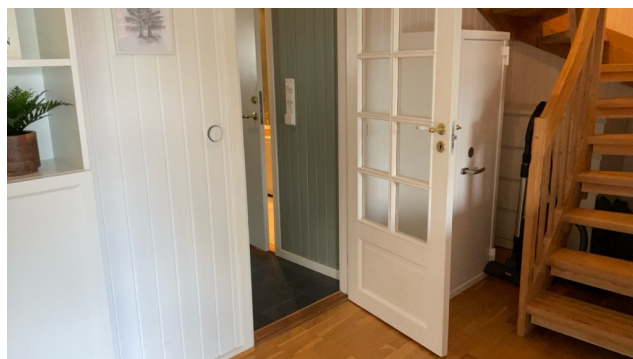
## ! TG 2 Innvendige dører

- Det er påvist avvik som tilsier at det bør foretas tiltak på enkelte dører. Glassdør til gang i 1.etasje tar i karm.

- Enkelte dører må justeres.

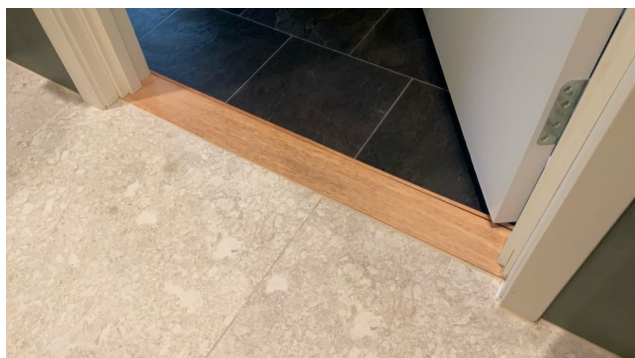
- Det er mulighet for at det kan forekomme vannlekkasje på våtrommet hvor vann ikke vil gå til sluk.
- Det er påvist avvik i krav til høydeforskjell/fall-løsning på våtrommet.

- Eventuelt lekkasjevann fra utstyr utenfor dusjsone vil ikke ha en naturlig vei til sluket. Dette kan føre til at vann samler seg på gulvet og potensielt renner ut av rommet eller trenger inn i konstruksjonen.

Det må etableres minimum 15 mm oppbrett med membran over gulvnivå ved dør for å sikre tilstrekkelig tetthet. Konsekvensen av manglende oppbrett er økt risiko for vannlekkasje ut av rommet ved en lekkagesituasjon, noe som kan føre til fuktskader i tilstøtende konstruksjoner.

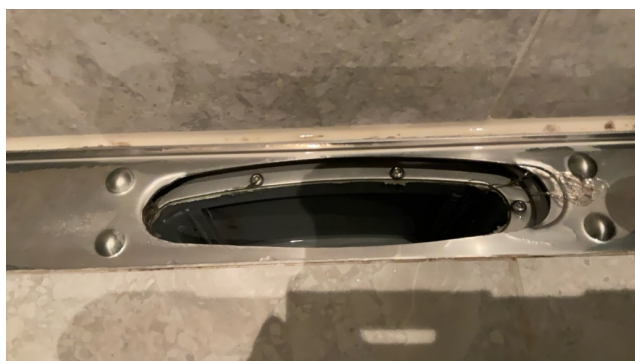
Membran synlig under klemring i sluket.

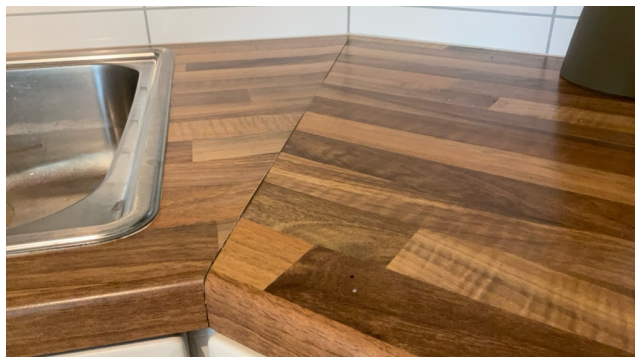
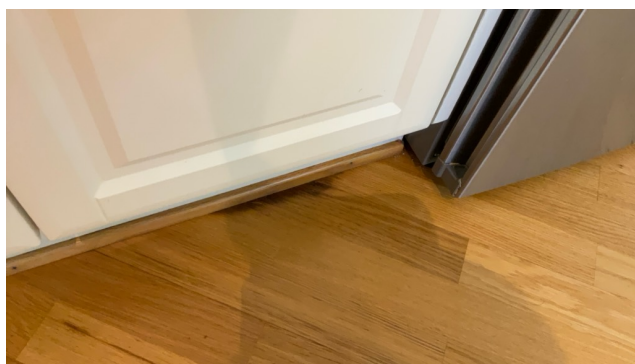
Fuktskjolder på gulv ved kjøleskap etter gammel fuktskade.

Det bør foretas lokal utbedring av benkeplaten der det er svellinger, samt vurderes utskifting dersom skadene er omfattende. Fuktskjolder på gulv ved kjøleskap bør undersøkes nærmere for å avklare om det fortsatt er fukt i konstruksjonen. Dersom det påvises fukt, må nødvendige tiltak iverksettes for å hindre videre skade og redusere risiko for sopp- og råteskader.

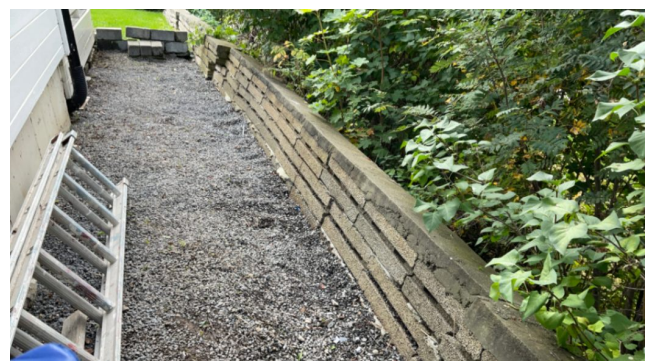
- Det er påvist større sprekker og/eller skjevheter i muren.

- Påviste skader må utbedres.

Dagens støttemur må rives og det må bygges ny for å hindre fare for utrasing og ytterligere skader på omkringliggende områder. Manglende utbedring kan føre til at muren kollapser, noe som kan medføre betydelige sikkerhetsrisikoer og kostnader
