Parkvegen 3A, 2380 BRUMUNDDAL

**BRUMUNDDAL - Meget fint  
beliggende halvpart av  
tomannsbolig med gode  
solforhold. Garasje. Sentrumsnær.**

Befaringsdato: 15.09.2025

Rapportdato: 18.09.2025

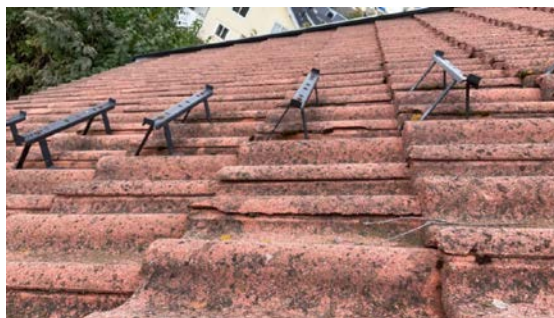
- Tidspunkt for utskiftning av undertak nærmer seg.
- Når taktekking og undertak begynner å bli gamle, øker risikoen for lekkasjer, noe som kan føre til omfattende og kostbare reparasjoner av underliggende konstruksjoner dersom en ikke foretar tiltak på konstruksjonene før dette oppstår.
- Tidspunkt for utskiftning av taktekking nærmer seg.

Konsekvens: Skader på tak kan/ vil medføre lekkasje og skader. Sjekkes ytterligere.

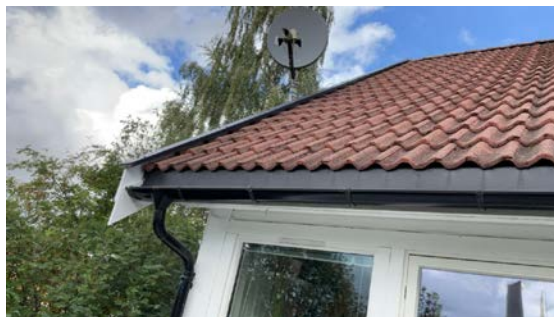
Snøfangere bør monteres på taket for å hindre takras som kan forårsake personskafe eller skade på eiendom. Manglende snøfangere medfører økt risiko for at snø og is raser ned fra taket, noe som kan være farlig for personer som ferdes under. Videre undersøkelser anbefales for å vurdere omfanget av tiltakene, bør sees i sammenheng med eventuell ny taktekking.

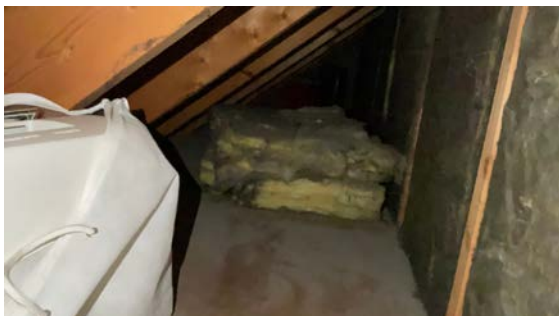
Isolasjonen i kottene er misfarget, noe som tyder på en del luftlekkasjer/varmetap ut i kottene.

Det bør gjennomføres ytterligere undersøkelser for å avdekke årsaken til misfargingen av isolasjonen, og eventuelle luftlekkasjer bør utbedres for å redusere varmetap og forhindre fuktskader i konstruksjonen.

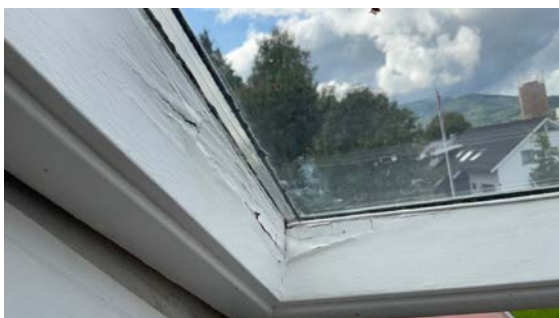
- Det er påvist tegn på innvendig kondensering av enkelte vindusglass. Takvindu har fuktskader i nedkant.

- Kondensering på enkelte glass har medført fuktskader i treverk som kan medføre utskiftningsbehov av enkelte vinduer.

Det bør gjennomføres vedlikehold og eventuelt utskiftning av takvinduet for å utbedre fuktskader i nedkant. Dersom tiltak ikke iverksettes, kan skadene utvikle seg og føre til ytterligere forringelse av vinduet og omkringliggende konstruksjoner, samt økt risiko for råte og varmetap.

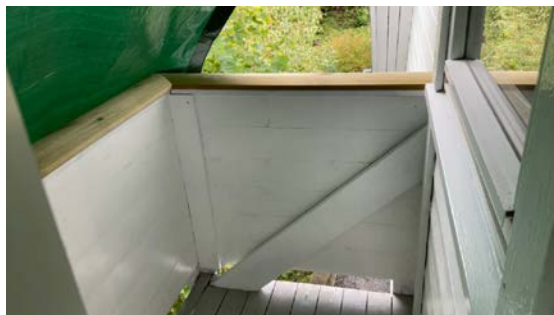
- Det er ikke krav om utbedring av rekkverkshøyde opp til dagens forskriftskrav.

Rekkverkshøyden bør økes for å oppfylle gjeldende forskriftskrav og redusere risikoen for fall og personskader. Manglende tilstrekkelig høyde på rekkverket utgjør en sikkerhetsrisiko.

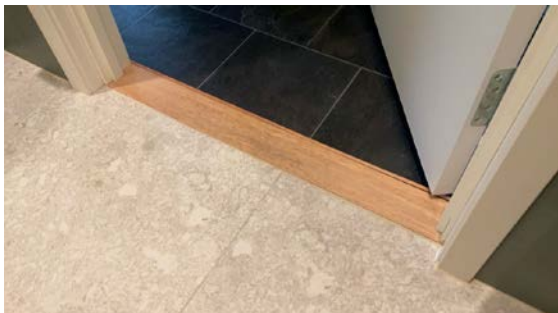
- Det er mulighet for at det kan forekomme vannlekkasje på våtrommet hvor vann ikke vil gå til sluk.
- Det er påvist avvik i krav til høydeforskjell/fall-løsning på våtrommet.

- Eventuelt lekkasjevann fra utstyr utenfor dusjsone vil ikke ha en naturlig vei til sluket. Dette kan føre til at vann samler seg på gulvet og potensielt renner ut av rommet eller trenger inn i konstruksjonen.

Det må etableres minimum 15 mm oppbrett med membran over gulvnivå ved dør for å sikre tilstrekkelig tetthet. Konsekvensen av manglende oppbrett er økt risiko for vannlekkasje ut av rommet ved en lekkasjesituasjon, noe som kan føre til fuktskader i tilstøtende konstruksjoner.

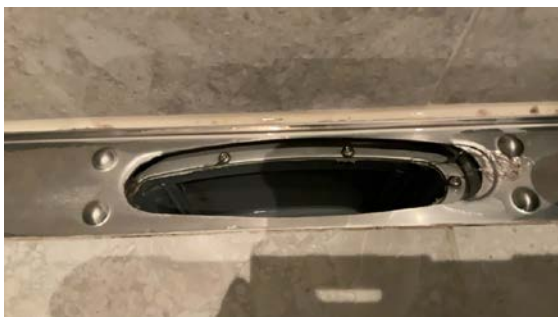
Membran synlig under klemring i sluket.

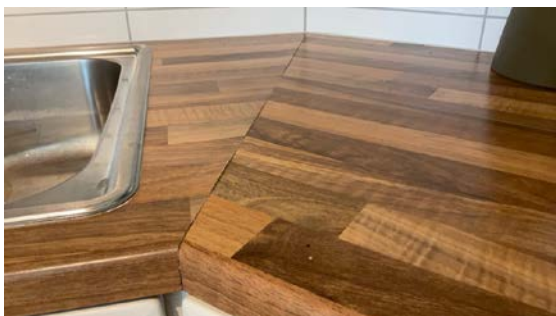
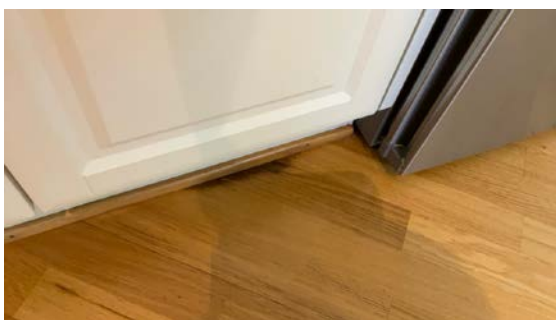
Fuktskjolder på gulv ved kjøleskap etter gammel fuktskade.

Det bør foretas lokal utbedring av benkeplaten der det er svellinger, samt vurderes utskifting dersom skadene er omfattende. Fuktskjolder på gulv ved kjøleskap bør undersøkes nærmere for å avklare om det fortsatt er fukt i konstruksjonen. Dersom det påvises fukt, må nødvendige tiltak iverksettes for å hindre videre skade og redusere risiko for sopp- og råteskader.

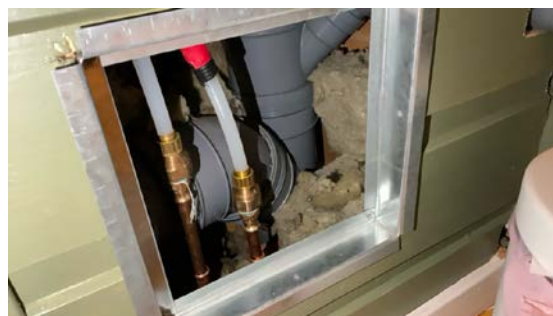
- Eldre avløpsrør har blant annet større sannsynlighet for lekkasjer, noe som kan føre til omfattende og kostbare vannskader i boliger.
- Det er ikke behov for utbedringstiltak siden anlegget fungerer i dag, men ut ifra alder kan skader plutselig oppstå på eldre anlegg.

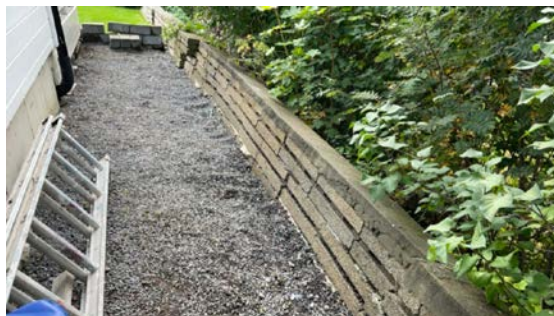
- Det er påvist større sprekker og/eller skjevheter i muren.

Dagens støttemur må rives og det må bygges ny for å hindre fare for utrasing og ytterligere skader på omkringliggende områder. Manglende utbedring kan føre til at muren kollapse, noe som kan medføre betydelige sikkerhetsrisikoer og kostnader
