Tilstandsrapport

Enebolig

Lønnerudstubben 3, 2436 VÅLER I SOLØR

Befaringsdato: 03.07.2024

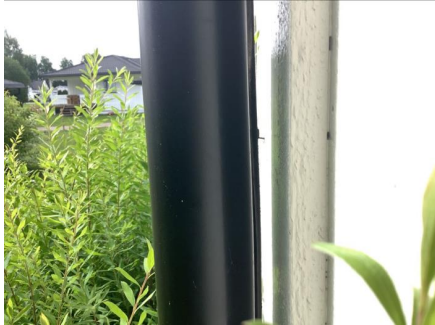
Et nedløpsrør ledes kort fra bolig, og et nedløpsrør har løsnet fra drenerør.
Det er påvist frostsprengte nedløpsrør.

Frostsprengt nedløpsrør.

Takvann bør ledes tilfredsstillende langt vekk fra bolig i rør over eller under terreng, og løsnet nedløpsrør bør kobles på igjen.
Frostsprengte nedløpsrør bør skiftes ut da lekkasje vil føre til økt fuktbelastning på konstruksjoner, og årsaken til frostspreng bør utbedres. Dette kan være ved å spyle opp drenerør.

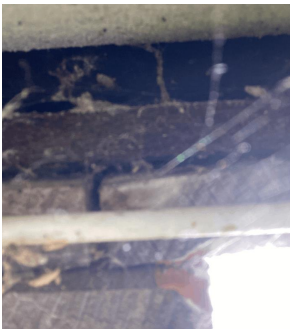
Manglende lufting bak bordkledning.

Det er ikke behov for å gjøre enkeltstående tiltak for å forbedre lufting bak bordkledningen, men hvis bordkledning skal skiftes på hele vegger bør lufting etableres.

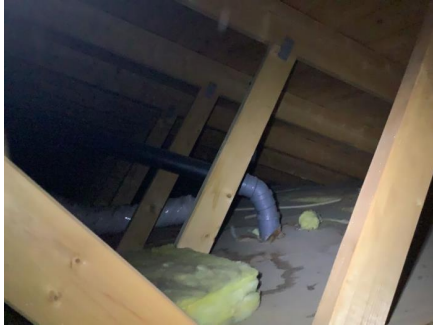
Det er påvist svellskadet himlingsplate rundt lufterventil i himling på bad, og dette skyldes sannsynligvis kondens ettersom lufterør for avløp er uisolert på loft.

Lufterør for avløp er uisolert på loft.

Følg med på forholdet ved forskjellige klimatiske forhold.
Lufterør for avløp bør isoleres på loft.

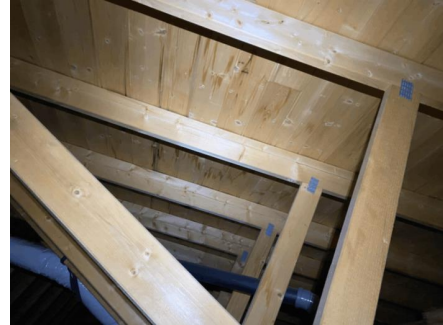
Det er påvist flere fuktskjolder og misfarging etter fukt i underpanel, og dette har mest sannsynlig oppstått før takteking ble skiftet.

Fuktskjolder i taktro.

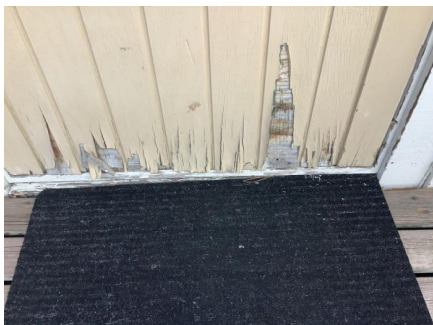
- Karmene i dører er værslitte utvendig og det er sprekker i trevirket.

Værslitt balkongdør.

- Det må påregnes noe vedlikehold og at enkelte dører må skiftes ut.

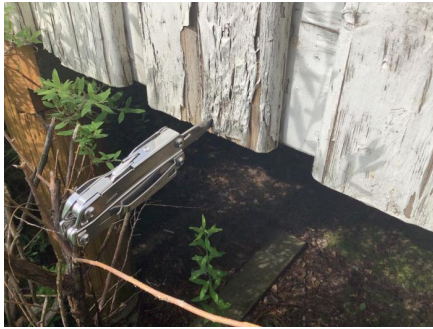
Terrasse og rekkverk er værslitt og det er påvist spredte råteskader i rekkverksbord.

Råteskadet rekkverksbord.

Terrassegulv og rekkverk bør vedlikeholdes, og rekkverksbord med råteskader må skiftes ut.

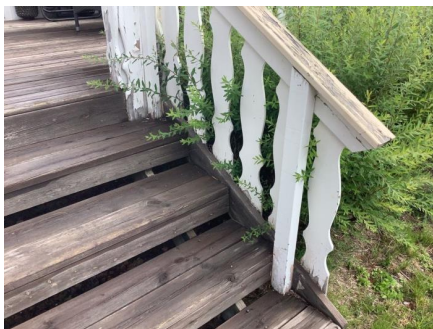
Værslitt rekkverk.

Rekkverk på tretrapp bør vedlikeholdes i forbindelse med vedlikehold av terrasserekkerk.

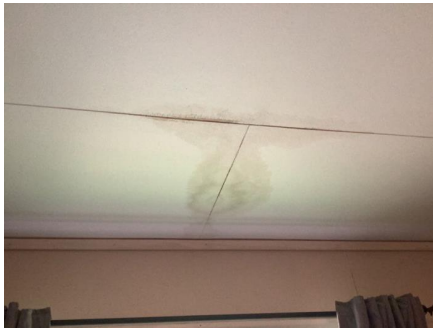
Fuktskadet himlingsplate.

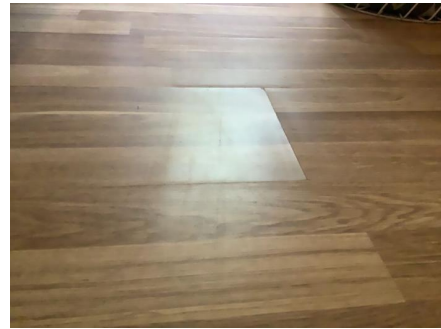
Fuktskadet laminatgulv.

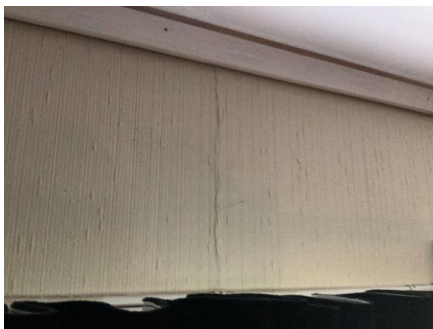
Revnet tapet.

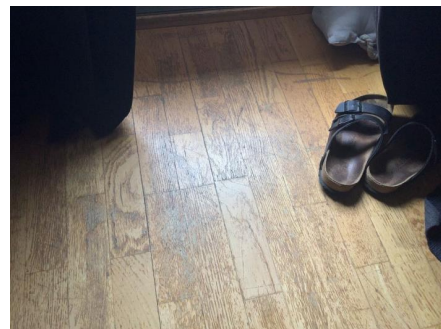
Slitasje på gulv.

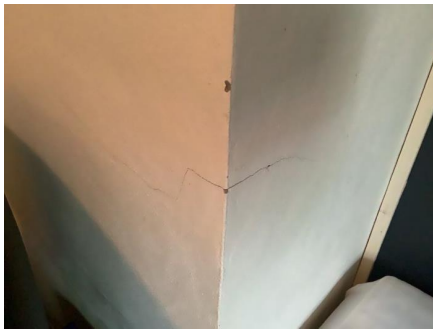
- Det er påvist sprekker og/eller riss i pipe.

Riss i pipe.

Riss i pipe bør utbedres ved vedlikehold.
Regnavdekning bør monteres på pipe.

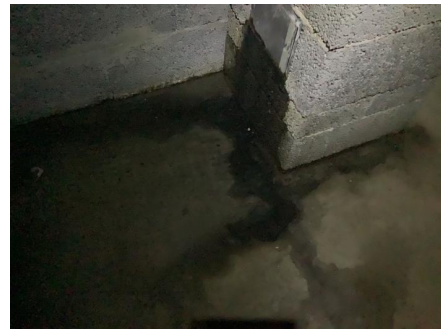
Sotvann under sotluke.

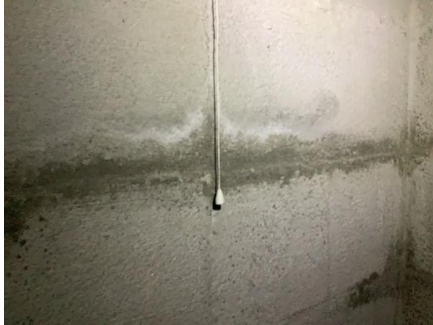
- Det er påvist indikasjoner på noe fuktgjennomtrenging i kjellergulv.
- Det er påvist indikasjoner på noe fuktgjennomtrenging inn i kjellermur.

Saltutslag.

- Det påviste fuktnivå gir grunn til å overvåke konstruksjonen jevnlig for å se utvikling over tid, og eventuelt foreta tiltak for å unngå fuktskader.

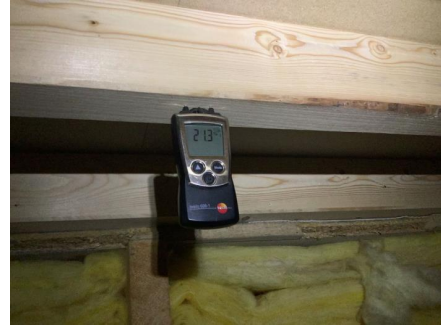
Det er høy luftfuktighet i kjelleren på befaringsdagen, og det kondenserer på vannrør og måles stedvis skadelig fuktinnhold i treverk under stubbeloftsplater.

Skadelig fuktinnhold i treverk.

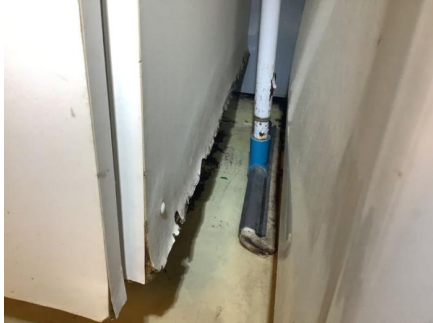
Høyskap er svellskadet.

Svellskadet innredning.

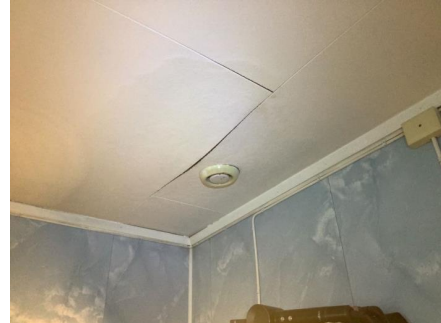
Himling er fuktskadet.

Fuktskadet himling.

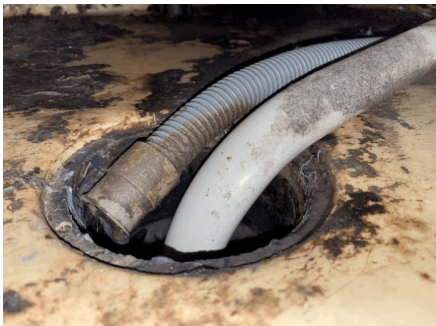
Plastsluk, og vinylbelegg er ført under slukets klemring.

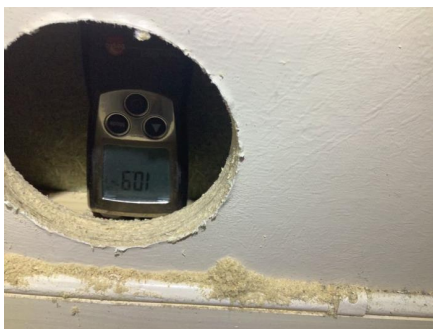
Hulltaking er foretatt uten å påvise unormale forhold. Hulltaking er foretatt i soverom bak badekar. Fuktkvotemåling (vekt%) i konstruksjonen ble målt til 11.

Hulltaking, og det måles tørt.

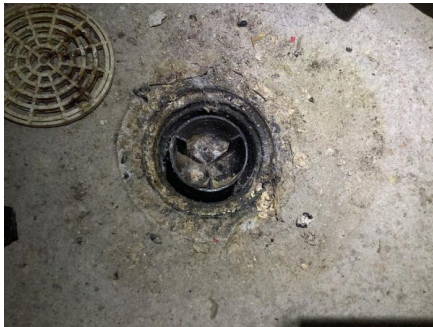
Plastsluk i grovstøpt betonggulv.

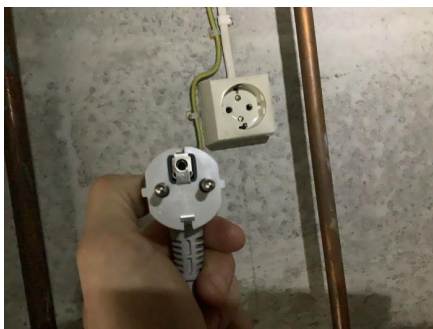
Utilfredsstillende el-tilkobling iht. gjeldende forskrift.

- Det bør etableres tilfredsstillende el-tilkobling etter gjeldende forskrift.

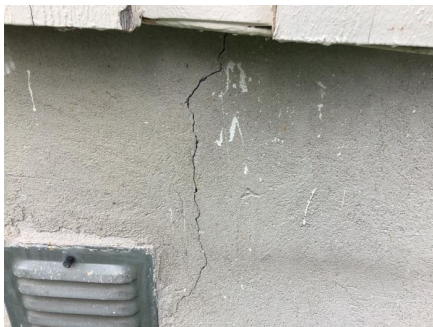
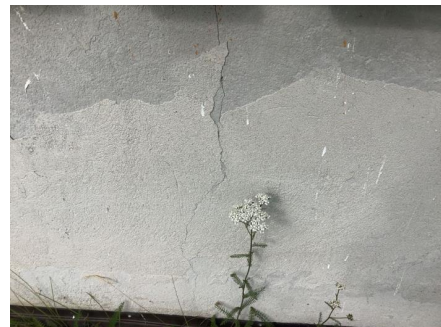
- Det er registrert skråriss som er symptom på setninger.

Utvendig skråriss.

Utvendig forsegling av riss og sprekker for å forhindre frostspreng, og følg med på eventuell utvikling.

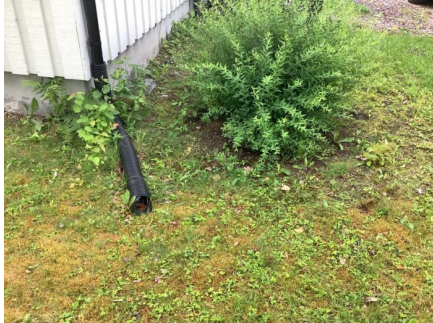
Utilfredsstillende fall fra bolig.
