Lønnerudstubben 3, 2436 VÅLER I SOLØR

# Tilstandsrapport

Befaringsdato: 03.07.2024

## ENEBOLIG

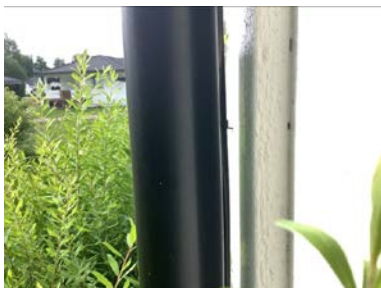
Et nedløpsrør ledes kort fra bolig, og et nedløpsrør har løsnet fra drenerør.  
Det er påvist frostsprengte nedløpsrør.

Frostsprengt nedløpsrør.

Frostsprengte nedløpsrør bør skiftes ut da lekkasje vil føre til økt fuktbelastning på konstruksjoner, og årsaken til frostspreng bør utbedres. Dette kan være ved å spyle opp drenerør.

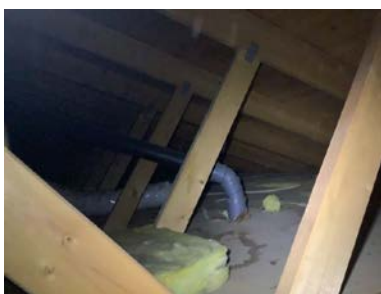
Det er påvist svellskadet himlingsplate rundt lufterventil i himling på bad, og dette skyldes sannsynligvis kondens ettersom lufterør for avløp er uisolert på loft.

Lufterør for avløp er uisolert på loft.

Følg med på forholdet ved forskjellige klimatiske forhold.  
Lufterør for avløp bør isoleres på loft.

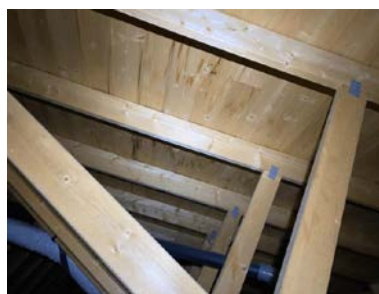
Det er påvist flere fuktskjolder og misfarging etter fukt i underpanel, og dette har mest sannsynlig oppstått før takteking ble skiftet.

Fuktskjolder i taktro.

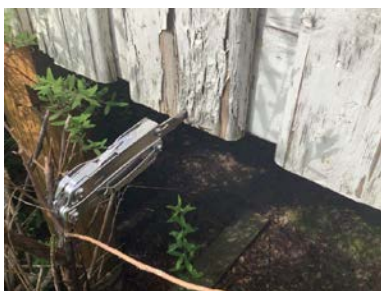
Terrasse og rekkverk er værslitt og det er påvist spredte råteskader i rekkverksbord.

Råteskadet rekkverksbord.

Terrassegulv og rekkverk bør vedlikeholdes, og rekkverksbord med råteskader må skiftes ut.

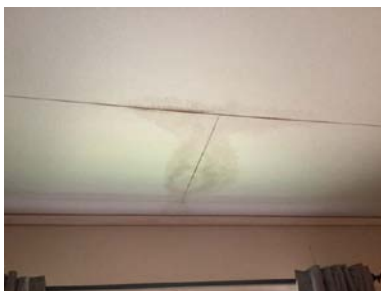
Fuktskadede himlingsplater.  
Fuktskadet laminatgulv etter tidligere takekkasje.  
Slitasje på gulv.  
Stedvis revnet tapet.

Fuktskadet himlingsplate.

Enkelte overflater er modne for oppussing og omfang kan styres av egne ønsker.

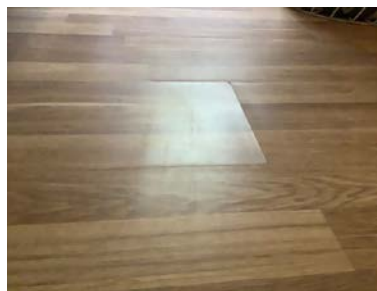
Fuktskadet laminatgulv.

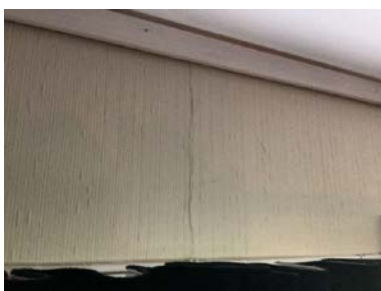
Revnet tapet.

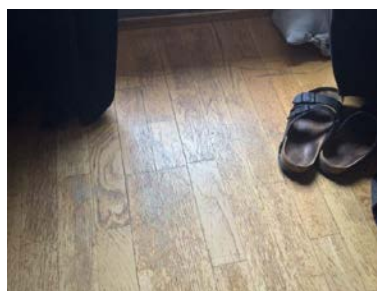
Slitasje på gulv.

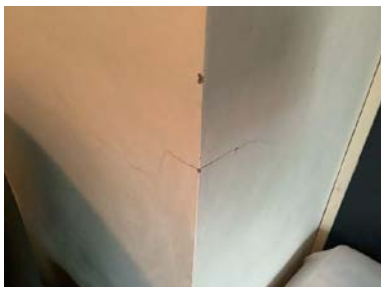
- Det er påvist sprekker og/eller riss i pipe.

Riss i pipe.

Riss i pipe bør utbedres ved vedlikehold.

Regnavdekning bør monteres på pipe.

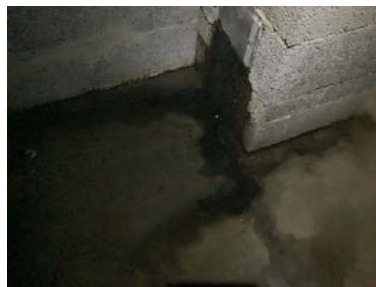
Sotvann under sotluke.

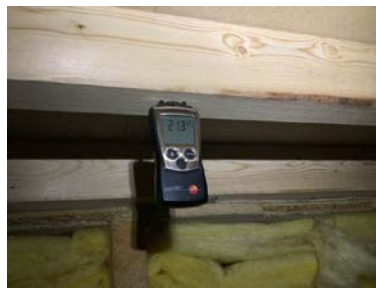
Det er høy luftfuktighet i kjelleren på befaringsdagen, og det kondenserer på vannrør og måles stedvis skadelig fuktinnhold i treverk under stubbeløftsplater.

Skadelig fuktinnhold i treverk.

- Det påviste fuktnivå gir grunn til å overvåke konstruksjonen jevnlig for å se utvikling over tid, og eventuelt foreta tiltak for å unngå fuktskader.

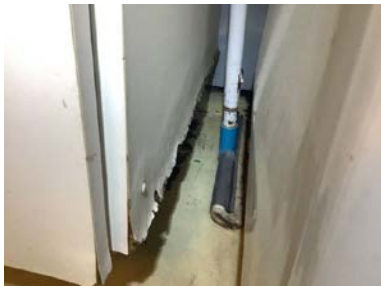
Høyskap er svellskadet.

Svellskadet innredning.

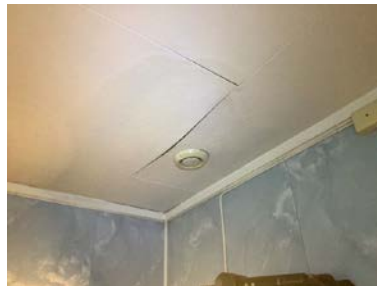
Himling er fuktskadet.

Fuktskadet himling.

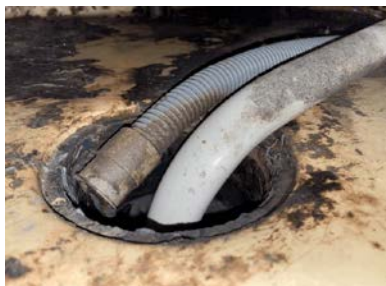
Plastsluk, og vinylbelegg er ført under slukets klemring.

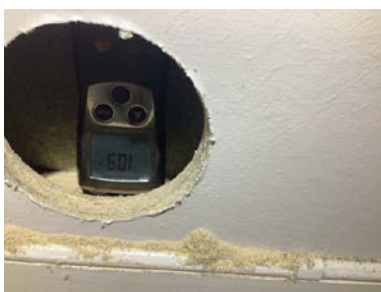
Hulltaking er foretatt uten å påvise unormale forhold. Hulltaking er foretatt i soverom bak badekar. Fuktkvotemåling (vekt%) i konstruksjonen ble målt til 11.

Hulltaking, og det måles tørt.

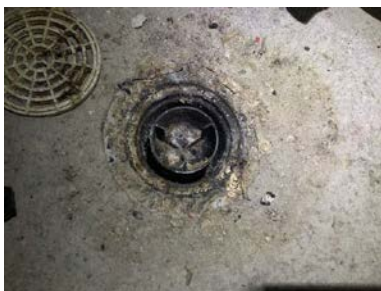
Plastsluk i grovstøpt betonggulv.

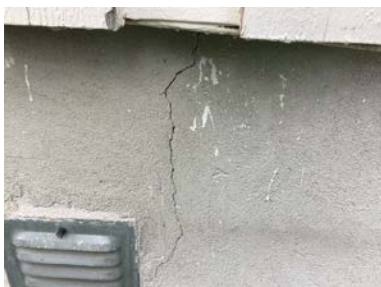
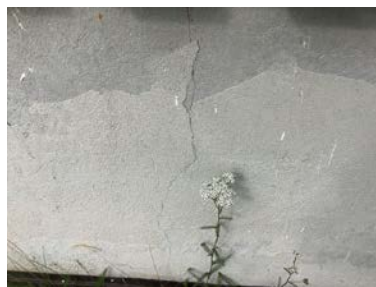
- Det er registrert skråriss som er symptom på setninger.

Utvendig skråriss.

Utvendig forsegling av riss og sprekker for å forhindre frostspreng, og følg med på eventuell utvikling.
