# Tilstandsrapport

Enebolig

Sandsveien 40 , 3148 HVASSER

Befaringsdato: 03.02.2026

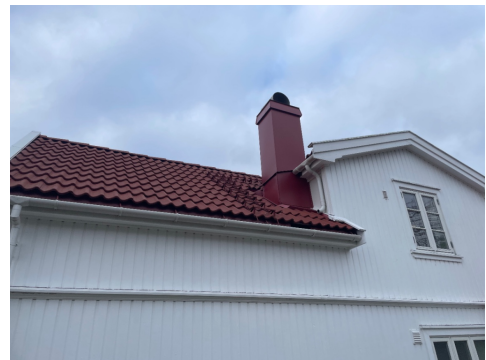
### ! TG 2 Veggkonstruksjon

Skjevheter i veggkonstruksjoner vurderes som normalt for bygningens alder, men bør følges opp ved fremtidig vedlikehold.

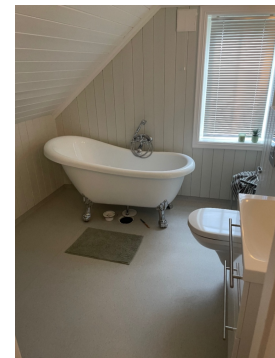
### TG 2 Overflater vegger og himling

Uegnede materialer i våtsoner bør fuktbeskyttes eller skiftes ut for å oppfylle gjeldende krav til våtrom.

Konsekvensen av å ikke utbedre dette er økt risiko for fuktskader og skade på underliggende konstruksjoner over tid.

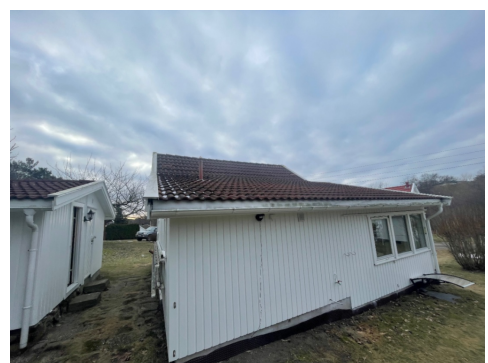
## TC 2 Nedløp og beslag

Takrenner og beslag er noe misfarget og har synlige tegn til slitasje. Nedløpet for takvann er avsluttet over terreng, nær grunnmuren, noe som øker risikoen for fuktskader på omkringliggende konstruksjoner.

Takrenner og beslag bør følges opp jevnlig og eventuelt skiftes ut ved ytterligere forringelse, for å unngå lekkasjer og følgeskader på bygningen. Manglende snøfangere medfører økt risiko for at snø og is kan rase ned fra taket, noe som kan føre til personsikader eller skade på eiendom. Nedløpet for takvann bør forlenges eller ledes bort fra grunnmuren for å redusere risikoen for fuktskader på omkringliggende konstruksjoner

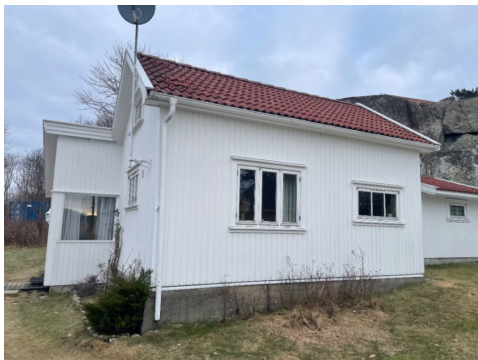
## TG 2 Veggkonstruksjon

Trekledningen viser tegn til noe elde og slitasje. Det er ingen eller liten lufting i nedre kant av kledningen mot grunnmur, noe som øker risikoen for fuktskader. Veggkonstruksjonene har også enkelte skjevheter, noe som er normalt med tanke på byggeåret.

Ved eventuell utskifting av kledning, anbefales det å etablere tilstrekkelig lufting i nedre kant av kledningen mot grunnmur for å sikre god luftsirkulasjon og redusere risikoen for fuktskader og råte i veggkonstruksjonen. Oppsprukket og slitt bordkledning bør utbedres for å hindre ytterligere forringelse og sikre kledningens levetid.

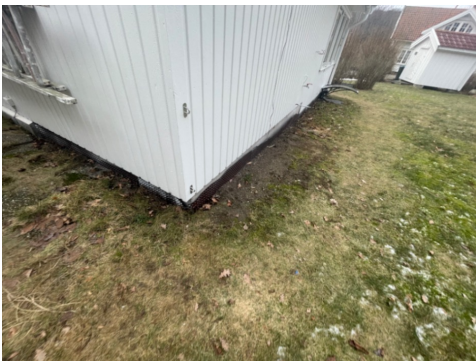
## TG 2 Grunnmur og fundamenter

- Grunnmuren har sprekkdannelser.

Det er stedvis sprekker og riss i grunnmuren, noe som sees i sammenheng med eldre setninger i grunn og fundamenter.

Sprekkene og rissene i grunnmuren bør utbedres for å hindre videre utvikling av skadene og redusere risikoen for vanninntrengning og svekkelse av konstruksjonen.
