Sandsveien 40, 3148 HVASSER

**Sjel, sjø og sol fordelt på to tomter
og med to båtplasser | Få meter til
stranda| Familearv og Brøtsøidyll**

Tilstandsrapport

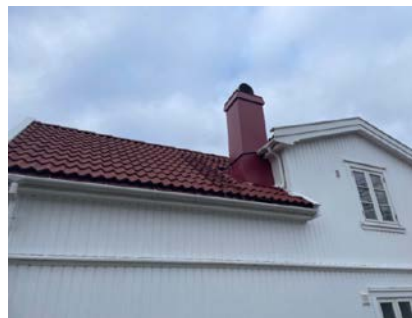
Avvik: Veggkonstruksjonene har enkelte skjevheter, noe som er normalt med tanke på byggeåret.

TG 2 Veggkonstruksjon

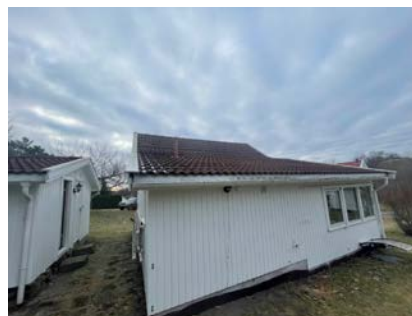
Takrenner og beslag er noe misfarget og har synlige tegn til slitasje. Nedløpet for takvann er avsluttet over terreng, nær grunnmuren, noe som øker risikoen for fuktskader på omkringliggende konstruksjoner.

TG 2 Nedløp og beslag

Takrenner og beslag bør følges opp jevnlig og eventuelt skiftes ut ved ytterligere forringelse, for å unngå lekkasjer og følgeskader på bygningen. Manglende snøfangere medfører økt risiko for at snø og is kan rase ned fra taket, noe som kan føre til personskader eller skade på eiendom. Nedløpet for takvann bør forlenges eller ledes bort fra grunnmuren for å redusere risikoen for fuktskader på omkringliggende konstruksjoner

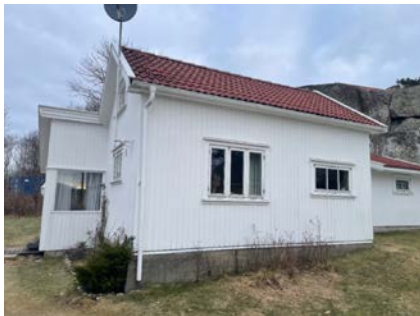
TG 2 Veggkonstruksjon

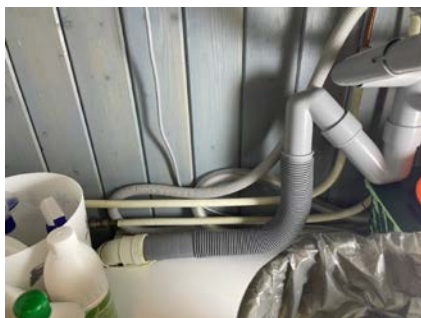
Avvik: Mer enn halvparten av forventet brukstid er passert på innvendige avløpsledninger.

TG 2 Avløpsrør

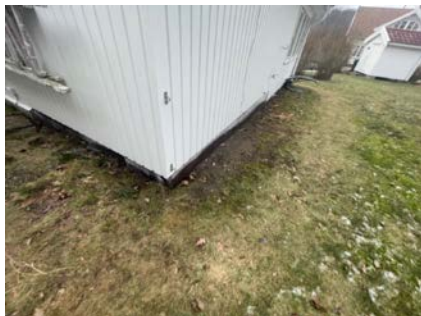
Avvik: Grunnmuren har sprekkdannelser.

Det er stedvis sprekker og riss i grunnmuren, noe som sees i sammenheng med eldre setninger i grunn og fundamenter.

TG 2 Grunnmur og fundamenter
