# TILSTANDSRAPPORT

Københavngata 14

04.12.2025

Befaring utført den 02.12.2025 av:

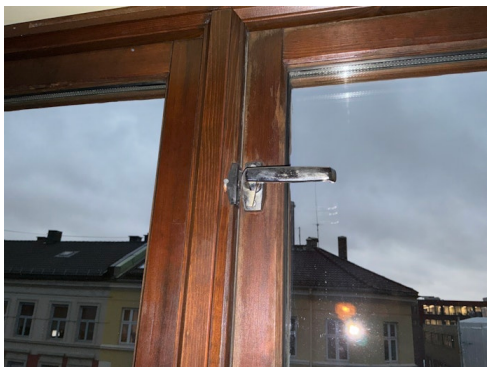
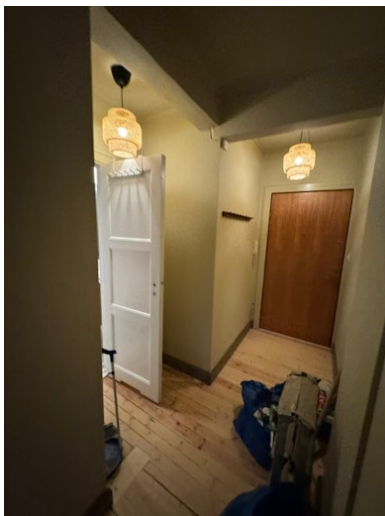
Det ble ikke registrert noen punkterte vindusglass på befaringsdagen selv om dette kan til tider være vanskelig å avdekke kun ved visuell kontroll. Det ble foretatt en enkel funksjonstest av tilfeldig valgte vinduer i boligen. Det ble registrert noe slitte pakninger og trege vridere på vinduer fra byggeåret. Utskifting av disse anbefales på sikt.

Mer enn halvparten av forventet levetid er passert.

Enkelte vinduer og dører kniper.

Ett vindu har en provisorisk løsning på lukkemekanismen, men vinduet kan fortsatt åpnes og lukkes og har fungerende funksjon.

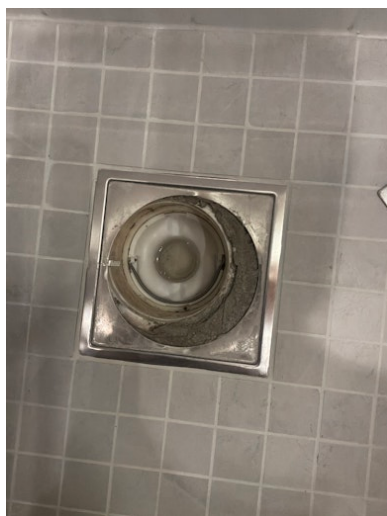
Det er ingen tegn til slukmansjett eller membran i sluket.

TG 1

Det gjøres oppmerksom på at tekking (membran og mansjetter) ikke er kontrollerbare i forhold til riktig utførelse og hvor mange lag som er påført fordi dette bare kan gjøres ved å demontere fliser. Denne type destruktive undersøkelser blir aldri foretatt ved en tilstandskontroll for boligsalg. Det forutsettes/forventes at bruk av tett membran er benyttet som fuktsikring bak og under flis.
