Einebustad  
Gamle Rykkjesvegen 18  
5705 Voss

Utført av:  
Takstmann  
**Bjørnar Helland**  
Dato: 07/08/2025

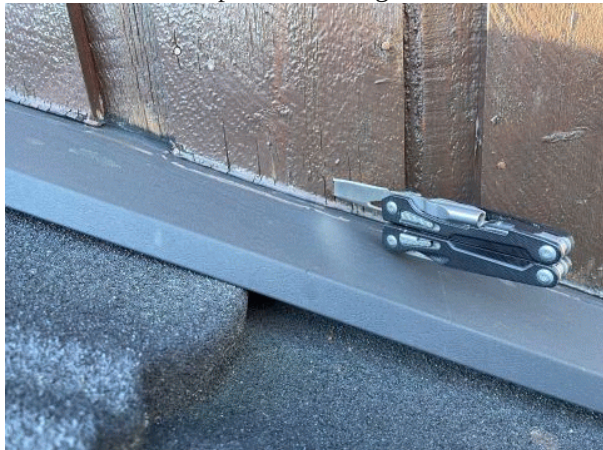
Fuktig ved er registrert i nedre del av kledning i overgang mellom vegg og takflate for overbygd inngangsparti.

**Merknader:** Stikkprøve av fuktig trevirke.

| TAKSTMANNENS VURDERING VED TG2: | |
|---|---|
| | Fuktig ved er registrert i nedre del av kledning i overgang mellom vegg og takflate for overbygd inngangsparti. Ny overflatebehandling av utvendige overflater vert anbefalt. Fuktig ved bør erstattast med ny. Opningar for mus og skadedyr er registrert. Syner til bilde på side 9 i rapporten. |

Ny overflatebehandling av utvendige overflater vert anbefalt. Fuktig ved bør erstattast med ny. Opningar for mus og skadedyr er registrert. Luftesjikt i bakkant av kledning mangler.

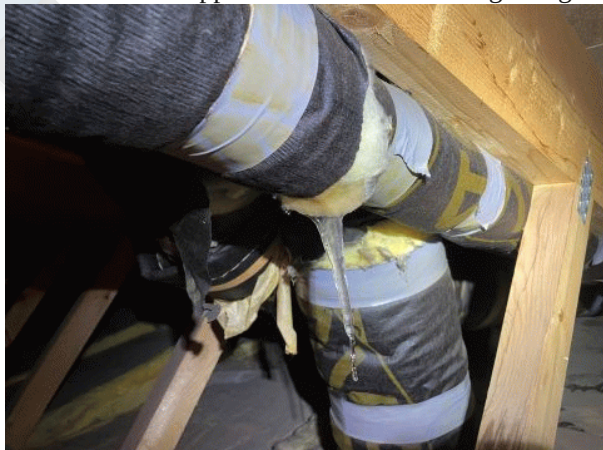
Fuktskjolder og missfargar på enkelte overflater. Lekkasje eller kondensproblematikk er registrert på kaldtloftet. Fuktigheita skuldast svak overgang i takgjennomføring og manglande kondensisolering av kanalar. Utbetring vert anbefalt snarast råd. Inntørka rennmerker/fuktskjolder er observert i panel rundt pipegjennomføring. Heimelshavar opplyser at dette er frå før taktekkinga vart fornya i 2000, og at det ikkje har vore teikn til lekkasjar etter det.

**Merknader:** Istapp. Avviket skuldast truleg manglande kondensisolering av avløpsluftung eller ventilasjonskanal.

| TAKSTMANNENS VURDERING VED TG3: | |
|---|---|
| | Fuktskjolder og missfargar på enkelte overflater. Lekkasje eller kondensproblematikk er registrert på kaldtloftet. Fuktigheita skuldast svak overgang i takgjennomføring og manglande kondensisolering av kanalar. Utbetring vert anbefalt snarast råd. Inntørka rennmerker/fuktskjolder er observert i panel rundt pipegjennomføring. Heimehavar opplyser at dette er frå før taktekkinga vart fornya i 2000, og at det ikkje har vore teikn til lekkasjar etter det. Syner til bilde på side 11. |
