Tilstandsrapport

Fritidsbolig

Smørlivegen 180, 2920 LEIRA I VALDRES

Befaringsdato: 04.06.2024

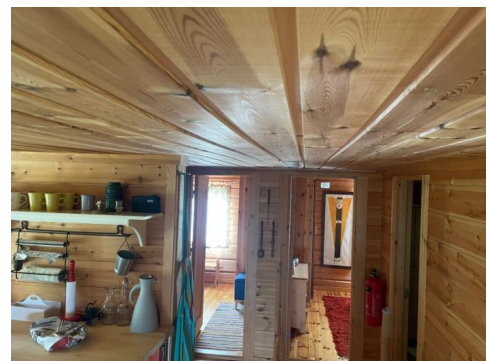
- Det er registrert symptom på aktivitet fra skadedyr
- Konstruksjonene har skjevheter.

Bygget har synlige skeivheter.

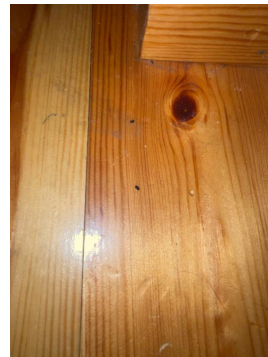
Det er stedvis større sprekker i gulvbord. Det er registrert noe ekskrement fra mus i enkelte rom.

Det bør gjøres nærmere undersøkelser/lokale tiltak for å tetting for mus. Sprekker i gulv må sees i sammenheng med registrerte skeivheter/setninger.

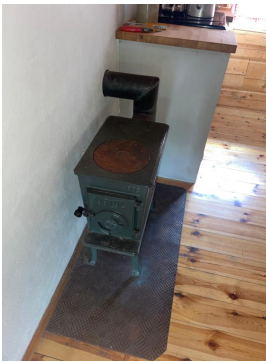
- Det er påvist sprekker og/eller riss i pipe.

Røykrør for nærmere benkeplate

Sprekker i pipe bør holdes under oppsikt. Det anbefales en fullstendig gjennomgang og kontroll av bygningens ildsteder og pipe av det lokale brann/feievesen.

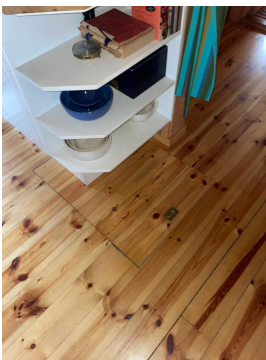
Kjøkken står på luke.

- Om mulig bør det forsøkes etablert adkomst til krypkjeller slik at den kan inspiseres. Dette er en utsatt konstruksjon.

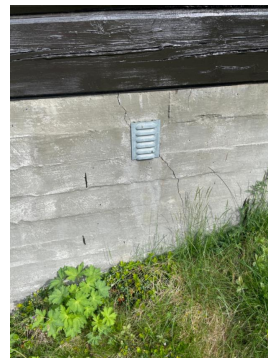
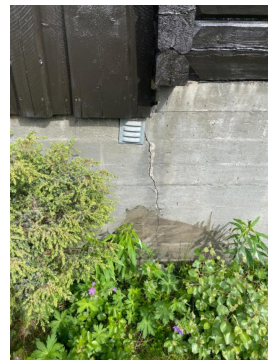
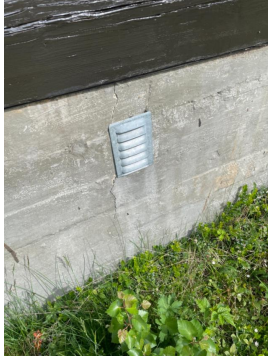
Bygget har ringmur av betong satt på terreng, som var vanlig på oppføringstidspunkt. Dette er en risikokonstruksjon med henhold fuktpåkjenninger og bevegelser fra tele/setninger fra grunn. Anvendt byggemetode må sees som årsakssammenheng med registrerte skjevheter i hytta.

- Det er registrert skråriss som er symptom på setninger.
- Grunnmuren har sprekkdannelser.

Sprekker i mur

Kostnadsestimat er satt for nærmere undersøkelser av grunn og stabilitet av denne. Ved eventuell igangsetting av tiltak med oppretting må kontrollpunkt 'etasjeskille' med tiltak medtas.

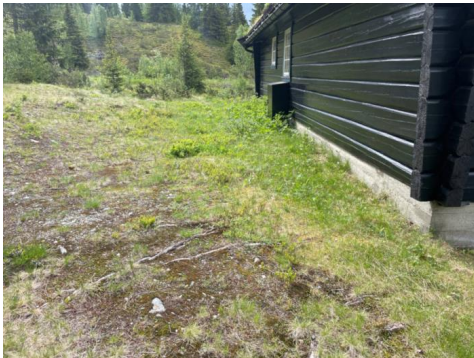
Fall til flatt terreng inn mot grunnmur

- Det bør foretas terrengjusteringer.
