# Tilstandsrapport

Fritidsbolig

Smørlivegen 180, 2920 LEIRA I VALDRES

Befaringsdato: 12.06.2025

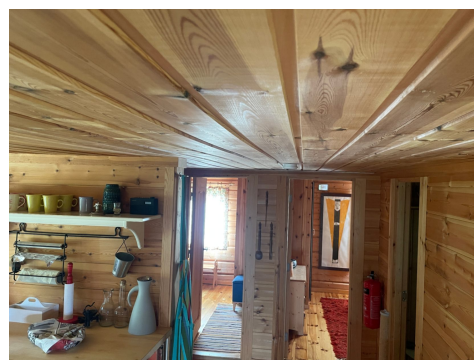
- Det er registrert symptom på aktivitet fra skadedyr
- Konstruksjonene har skjevheter.

Bygget har synlige skeivheter.

Skeivheter må sees i sammenheng med kontrollpunkt grunnmur/fundamenter og med tilhørende tiltak.

Tiltak mot mus lagt under kontrollpunkt 'Overflater'

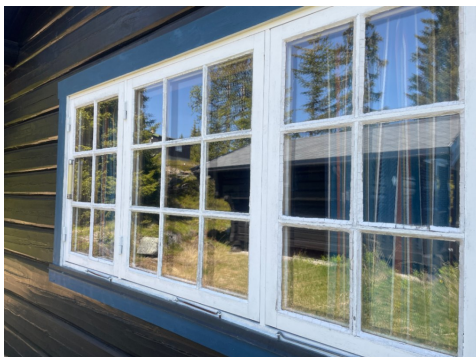
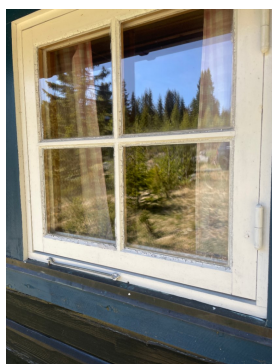
- Det er påvist at enkelte vinduer er vanskelig å åpne/lukke.
- Det er påvist tegn på innvendig kondensering av enkelte vindusglass.
- Karmene i vinduer er slitte og det er sprekker i trevirket.

Det må påregnes noe vedlikehold av vinduer.

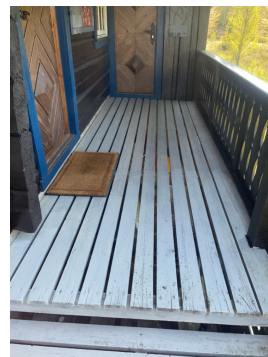
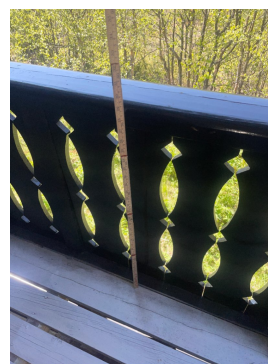
Terrasse i trekonstruksjon med bjelkelag og terrassebord ved hovedinngang. Terrasse er oppbygd med bjelkelag og trebjelker ned på terreng. Rekkverkshøyden er målt til ca. 75 cm, som var ok ved byggeår. Høyden avviker mot dagens krav av 100 cm - jmf. Tek 17.

- Det er påvist andre avvik:
- Det er værslitt/oppsprukket trevirke/trepaneler.
- Konstruksjonene har skjevheter.

- Lokal utbedring/utskiftning bør utføres.

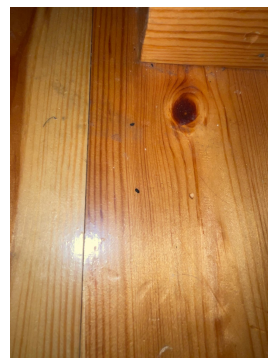
Det er stedvis større sprekker i gulvbord. Det er registrert noe ekskrement fra mus i enkelte rom.

Det bør gjøres nærmere undersøkelser/lokale tiltak for å tetting for mus. Sprekker i gulv må sees i sammenheng med registrerte skeivheter/setninger.

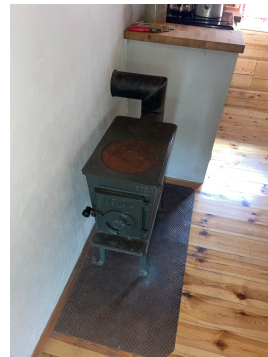
- Det er påvist sprekker og/eller riss i pipe.
- Det er påvist andre avvik:

Røykrør for nærme benkeplate

- Det må foretas lokal utbedring.
- Andre tiltak:

Sprekker i pipe bør holdes under oppsikt. Det anbefales en fullstendig gjennomgang og kontroll av bygningens ildsteder og pipe av det lokale brann/feievesen.

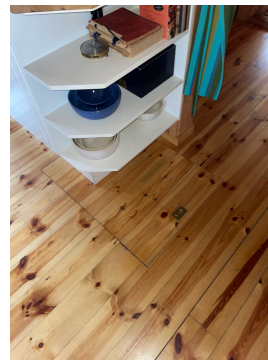
Kjøkken står på luke.

- Om mulig bør det forsøkes etablert adkomst til krypkjeller slik at den kan inspiseres. Dette er en utsatt konstruksjon.

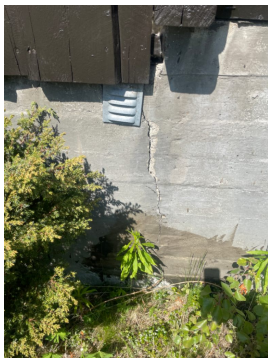
Bygget har ringmur av betong satt på terreng, som var vanlig på oppføringstidspunkt. Dette er en risikokonstruksjon med henhold fuktpåkjenninger og bevegelser fra tele/setninger fra grunn. Anvendt byggemetode må sees som årsakssammenheng med registrerte skjevheter i hytta.

- Det er registrert skråriss som er symptom på setninger.
- Grunnmuren har sprekkdannelser.
- Det er registrert setningsskader/store riss/sprekker.

Sprekk i mur

Kostnadsestimat er satt for nærmere undersøkelser av grunn og stabilitet. Ved eventuell igangsetting av tiltak med oppretting må kontrollpunkt 'etasjeskille' med tiltak medtas.

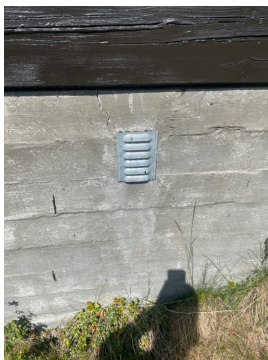
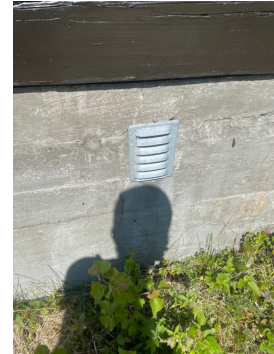
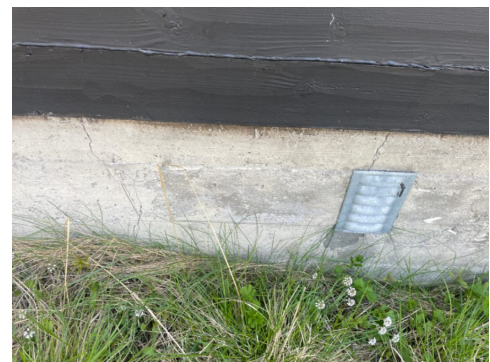
Sprekk i mur

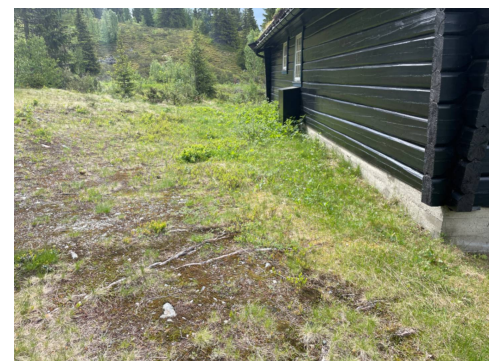
Fall til flatt terreng inn mot grunnmur

- Det bør foretas terrengjusteringer.
