# Gammel-lina 22 7028 TRONDHEIM

## Tilstandsrapport Eierskifte

| Rapportdato: | 19.11.2025 (Gyldig til 19.11.2026) |

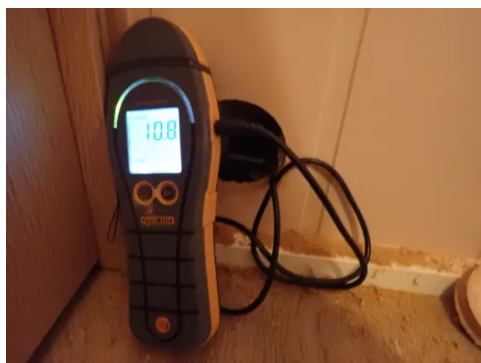
Fuktmålinger i nedre del av vegg på soverom viser kun moderate fuktverdier i bunnsvill.

Det er foretatt hulltaking i nedre del av vegg på soverom.

På generelt grunnlag gjøres det oppmerksom på at innkledning av mur og betongkonstruksjoner under bakkenivå må betraktes som en risikokonstruksjon.

Det ble ikke registrert synlige tegn til skader eller avvik ble registrert på synlige overflater.

Jevnlig tilsyn anbefales og eventuelle tiltak må vurderes fortløpende.

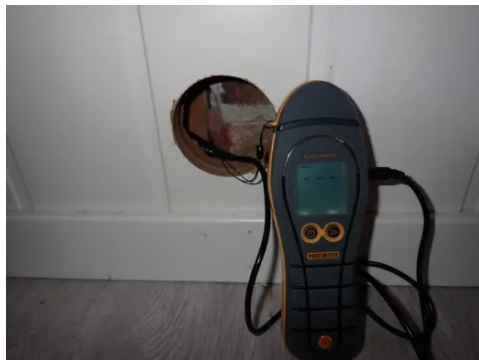
Hulltaking med fuktmålinger tilstøtende rom.

| Er det registrert fukt eller andre skader ved hulltaking? | Nei |
| Undersøkelsen viser ingen tegn til skader eller fukt i konstruksjonen. | |
