# Heimdalsgata 26 G 0561 OSLO

## Tilstandsrapport Eierskifte

Rapportdato: 20.10.2025 (Gyldig til 20.10.2026)

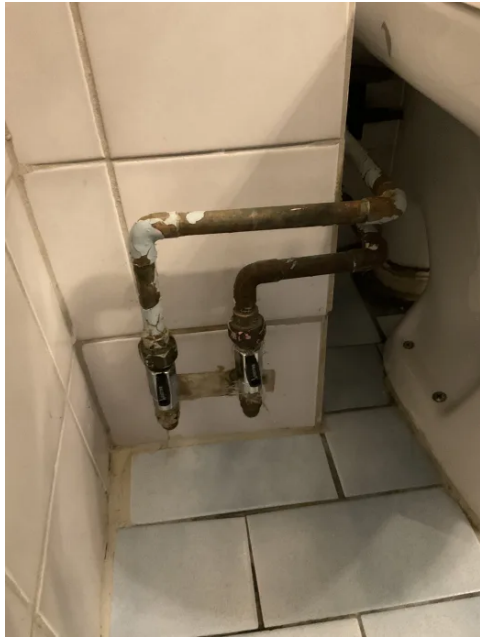
## 6.8 Vannledninger

| TG 2 pga: Vannrør er har nådd en alder hvor det vil være økt risiko for lekkasjer. | |
| Kobberrør ligger helt/delvis skult i konstruksjonen. Dette er forbundet med risiko for skade ved lekkasje/kondensering fra rør. | |

| Vannledninger bør skiftes i forbindelse med fremtidig oppgradering av våtrom/kjøkken. | |

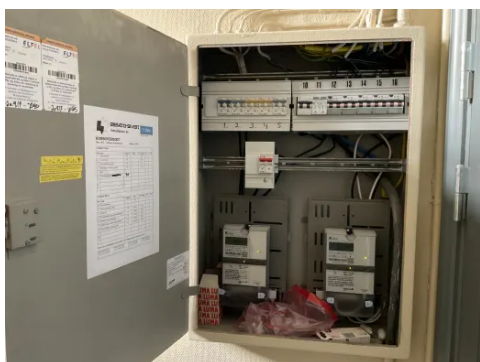
## 6.9 Elektrisk

Det er ikke fremlagt samsvarserklæring på elektrisk arbeid/anlegg montert etter 01.01.1999.

TG-2 er satt pga. manglende dokumentasjon/ samsvarserklæring på deler av anlegget.

Boligen har et eldre elanlegg uten dokumentasjon. Det bør gjennomføres en utvidet el-kontroll av en kvalifisert elektrofaglig person, og nødvendige tiltak vurderes deretter.

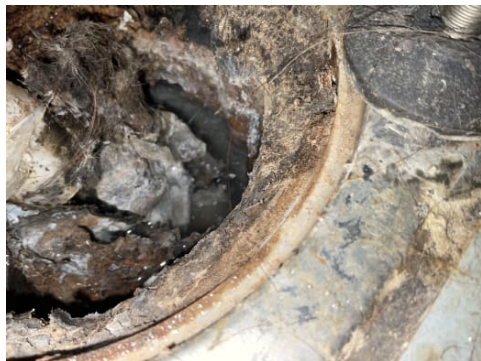
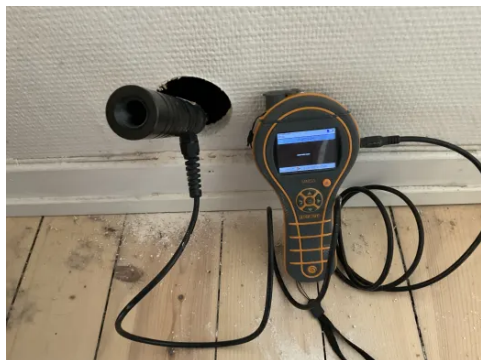
## 6.11 Våtrom: Bad/wc

Det er en høydeforskjell på ca. 15 mm fra topp slukrist til topp flis ved døren.

TG 2 pga: Høydeforskjell mellom topp sluk til avslutning av membran ved dør er under 25mm.

Oppbrett av membran ved dør er mindre enn 15 mm.

Det er sprekker i noen gulvfliser. Det er en del skruer i veggene.

| Oppsummering av membran, tettesjikt og sluk | TG-3 |
|---|---|
| <p>Klemring og membran er ikke synlig på denne type sluk/ utførelse.</p> <p>Det er ikke synlig tettesjikt rundt rørføringer i vegg til servant.</p> <p>Avløpsrør til klossett mangler tetting i overgang rør / gulv.</p> <p>TG 3 pga: Det er antagelig ikke godkjent membran i gulvet.</p> <p>Med bakgrunn i alder på tettesjiktet / overflater er restlevetiden på rommet usikker.</p> | |

| Oppsummering av membran, tettesjikt og sluk | TG-3 |
|---|---|
| <p>Med bakgrunn i alder og slitasje står våtrommet foran en utbedring/utskiftning.</p> <p>Pga ufullstendig membran og utførelse må våtrommet oppgraderes.</p> | |
