# Tilstandsrapport

Enebolig

Tandbergvegen 5, 1929 AULI

Befaringsdato: 26.08.2025

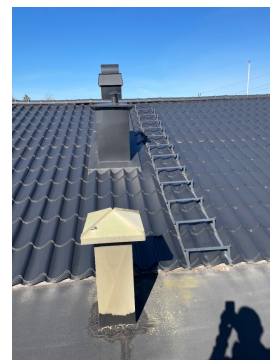
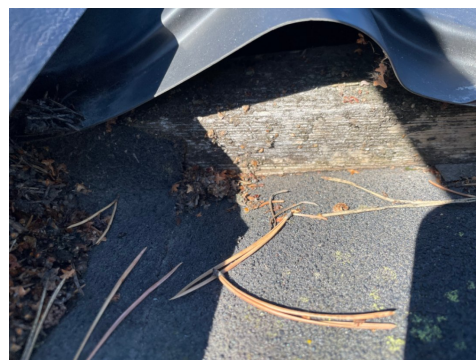
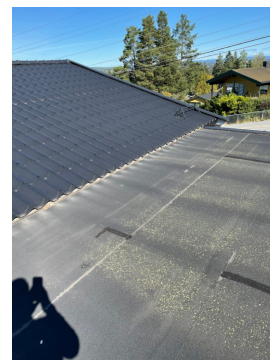
På loft er det synlig noe fuktmerker ved gjennomføring luftehatt, eldre fuktmerker. I bad er det synlig fuktmerker i himling ved dusj etter lekkasje ved luftehatt fra bad.

For liten takvinkel på papp tak, anbefalt takvinkel er over 10 grader. Synlig fuktmerker i himling bad samt på loft rundt luftehatt.

- Tidspunkt for utskiftning av undertak nærmer seg.
- Når takteking og undertak begynner å bli gamle, øker risikoen for lekkasjer, noe som kan føre til omfattende og kostbare reparasjoner av underliggende konstruksjoner dersom en ikke foretar tiltak på konstruksjonene før dette oppstår.
- Tidspunkt for utskiftning av takteking nærmer seg.

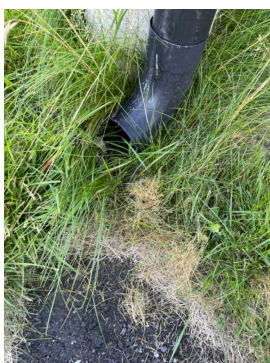
### Nedløp og beslag

Takrenner og beslag i plastbelagt stål på det meste av taket. Noen mangler på bal tilbygg med garasje etc. Toppbordbeslag på vindskier. Mangler overgangsblekk mellom bolig og tilbygg med garasje. Utkast fra nedløp rett på bakke.

- Det er ikke tilfredsstillende bortledning av vann fra taknedløp ved grunnmur.
- Det er påvist avvik i beslagløsninger.

- Det må foretas tiltak for å lukke avviket.
- Det bør lages system for bortledning av vann fra taknedløp ved grunnmur.
- Avvik i beslagløsninger må utbedres.

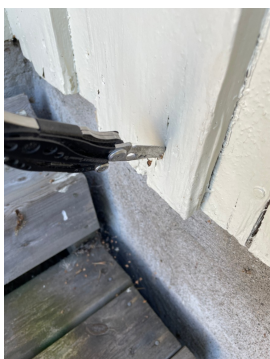
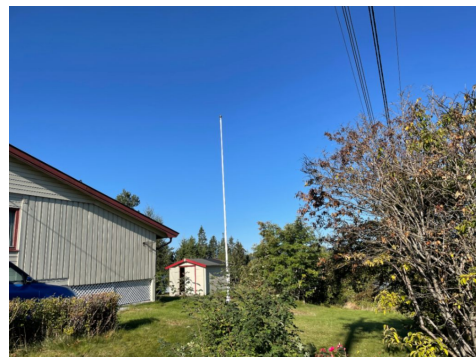
## ! TG 2 Veggkonstruksjon

Liggende og stående utvendig kledninger på fasader uten lufting mot klimaskall/vindsperre.

Tykkelse på veggkonstruksjon er 100 millimeter. Kun 10 cm isolasjon. Det er konstatert råte i enkelte bord samt sprekkdannelser og værslitasje.

- Det er ingen eller liten lufting i nedre kant av kledning mot grunnmur.
- Det er påvist spredte råteskader i bordkledningen.

- Råteskadet trekledning må skiftes ut.
- Råteskader i bordkledningen kan fortsette å utvikle seg både i tiliggende bordkledning og til bakenforliggende veggkonstruksjon, dersom en ikke foretar tiltak.
- Uten tilstrekkelig lufting bak bordkledningen kan fuktighet som trenger inn bak bordene eller gjennom veggen innenfra ikke tørke opp. Dette skaper ideelle forhold for råtesopp og muggvekst.

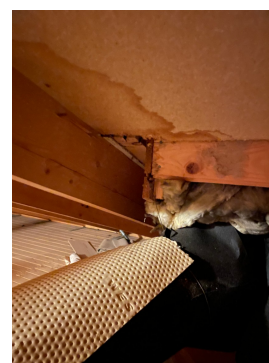
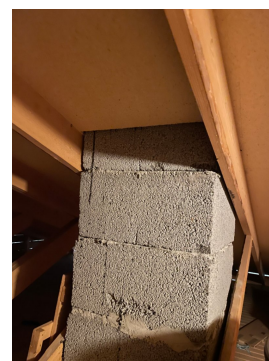
## ! TG 2 Takkonstruksjon/Loft

Synlig fuktmerker ved luftehett.

- Det er påvist fuktskjolder/skader i takkonstruksjonen.

Boligen alder og bla isolasjonskvalitet tilsier tiltak i forbindelse med bedring av konstruksjoner.

Tiltak på slike boliger må gjøres i samarbeid med fagpersoner.

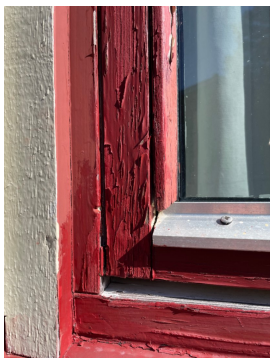
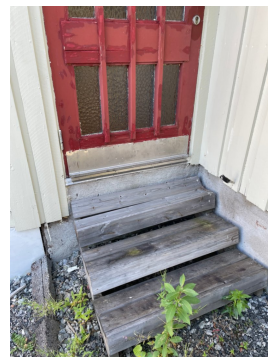
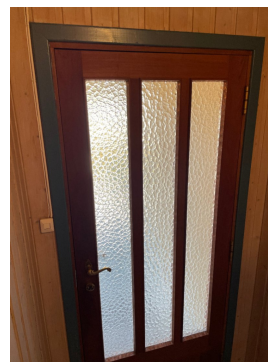
## ! TG 2 Vinduer

Det er funnet enkelte dato i glass fra 1986, det er også flere eldre vinduer enn dette i bla tilbygg samt store vinduer i stue.  
Vindu garasje er kledd igjen og har ikke glass lenger i karm.  
Det er utvendig avflassing av karmen og noe sprekkdannelse i treverk flere vinduer.  
Noe stedvis utette pakninger i vinduer.  
Utvendig så er panel tett mot vannbrett.

- Det er påvist avvik rundt innsettingsdetaljer.
- Det er påvist noen glassruter som er punktert eller sprukne.
- Karmene i vinduer er slitte og det er sprekker i treverket.

- Det må påregnes noe vedlikehold og at enkelte vinduer må skiftes ut.
- Det bør gjøres tiltak for å lukke avviket.
- Vinduer med punkterte/sprukne glass må påregnes skiftes ut, enten hele vinduet eller kun selve glassene.

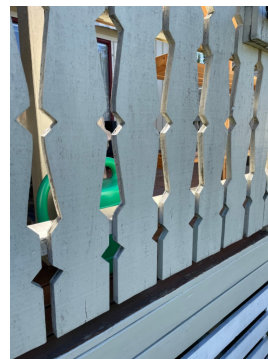
## ! TG 2 Balkonger, terrasser og rom under balkonger

Terrasse i tre med delvis overbygg.  
Rekkverk er på kun 90 cm over 50 cm ned til bakkenivå.  
Normal slitasje med noen skjevheter på rekkverk.

- Det må foretas tiltak for å lukke avviket.

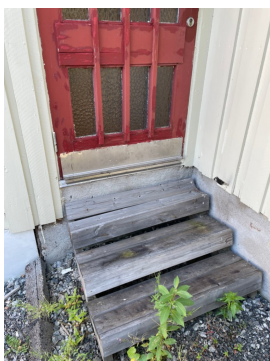
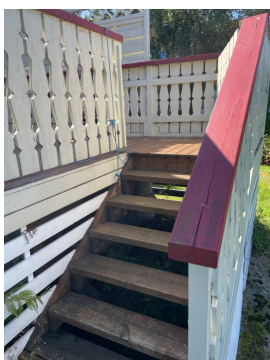
## ! TG 2 Dører

Eldre dører i fasader som har normal funksjon med er utette i karmen og har tydelig slitasje overflater.

- Det er påvist avvik rundt innsettingsdetaljer.
- Det er påvist utetthet/åpning mellom dørblad og dørkarm. Dvs. at kaldtrekk kan oppstå.
- Karmene i dører er værslitte utvendig og det er sprekker i treverket.

- Det er ikke montert rekkverk.
- Det er påvist fukt-/råteskader i konstruksjonen.

- Det bør gjøres tiltak for å lukke avviket.
- Det må påregnes noe vedlikehold og at enkelte dører må skiftes ut.

- Råteskadede konstruksjoner må skiftes ut.
- Rekkverk må monteres for å lukke avviket.

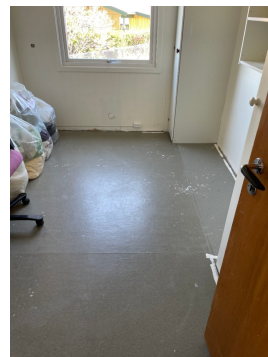
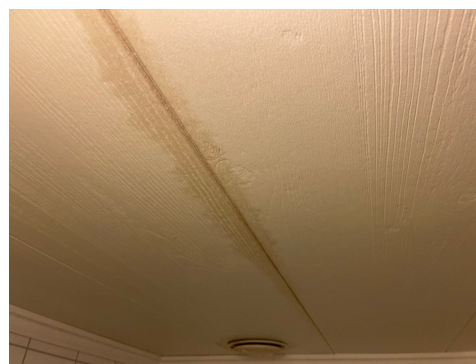
### ! TG 2 Overflater

Noe mindre skader i overflater.

Det er konstatert fuktmerker i himling bad etter tidligere lekkasje. Ukjent omfang av skade men takteking må påregnes å utbedres/skiftes ut. Skader i overflater må utbedres.

- Det er påvist fuktskader på overflater.

Utbedring av eventuelle skader på påregnes utbedres.

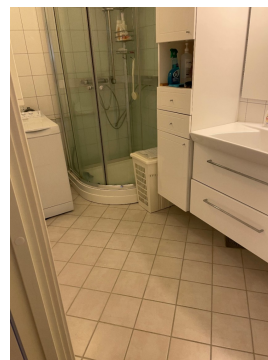
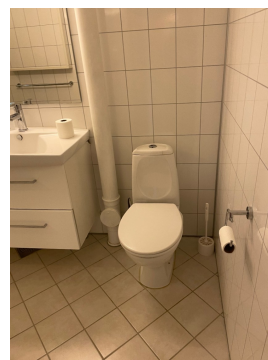
### ETASJE > BAD

Det er konstatert at det er "bom" i flere fliser ved servant/innredning. Skader på innredning på siden mot toalett. Toalett skulle skiftes etter befarings.

Løsning med fliser gulv og da baderomsplater helt ned er ikke en dokumentert våtromsløsning. Det at det dusjes i kabinett vil normalt forhindre skader, men ved eventuell lekkasje fra andre installasjoner så vil løsningen sannsynligvis ikke være god nok.

- Våtrommet må totalrenoveres. Alle forhold med tettesjikt, våtsone, sluk m.m. må dokumenteres.

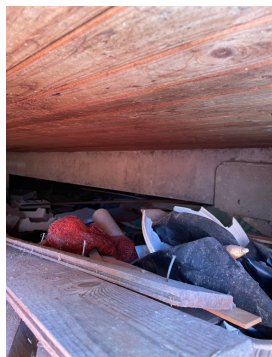
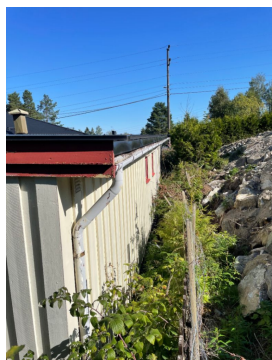
## TG 3 Terrenghforhold

Boligen står på skrånende tomt med noe skrånende terreng under boligen og nedover på tomten.

Det er terreng fall fra nabo mot denne eiendommen, ukjent om dette har forårsaket noen form for belastning eller ikke da det ikke er synlige skader etter dette.

- Ytterligere undersøkelser anbefales.
