Tandbergvegen 5, 1929 AULI

**Familievennlig enebolig på  
Aulifeltet | Solrik 1426,1 m<sup>2</sup> tomt  
m/potensiale for fradeling |  
Garasje | Moderniseringsbehov**

## ENEBOLIG

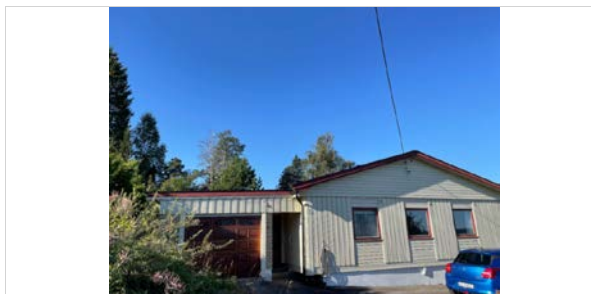
På loft er det synlig noe fuktmerker ved gjennomføring luftehatt, eldre fuktmerker. I bad er det synlig fuktmerker i himling ved dusj etter lekkasjer ved luftehatt fra bad.

For liten takvinkel på papp tak, anbefalt takvinkel er over 10 grader. Synlig fuktmerker i himling bad samt på loft rundt luftehatt.

- Tidspunkt for utskiftning av undertak nærmer seg.
- Når takteking og undertak begynner å bli gamle, øker risikoen for lekkasjer, noe som kan føre til omfattende og kostbare reparasjoner av underliggende konstruksjoner dersom en ikke foretar tiltak på konstruksjonene før dette oppstår.
- Tidspunkt for utskiftning av takteking nærmer seg.

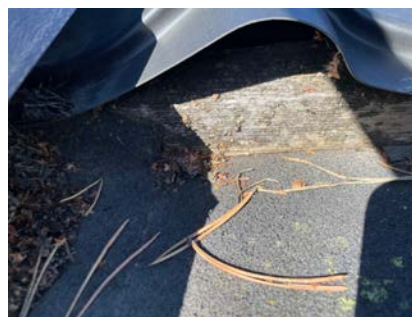
### TO 2 Nedløp og beslag

Takrenner og beslag i plastbelagt stål på det meste av taket. Noen mangler på bal tilbygg med garasje etc. Toppbordbeslag på vindskeer. Mangler overgangsblekk mellom bolig og tilbygg med garasje. Utkast fra nedløp rett på bakke.

### Vurdering av avvik:

- Det er ikke tilfredsstillende bortledning av vann fra taknedløp ved grunnmur.
- Det er påvist avvik i beslagløsninger.

- Det må foretas tiltak for å lukke avviket.
- Det bør lages system for bortledning av vann fra taknedløp ved grunnmur.
- Avvik i beslagløsninger må utbedres.
