# Tilstandsrapport

Enebolig

Røllikvegen 23, 7340 OPPDAL

Befaringsdato: 12.09.2025

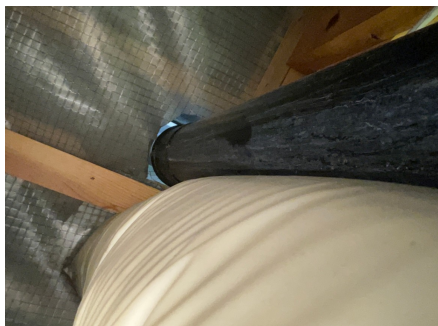
Lufteør fra kaldloft.

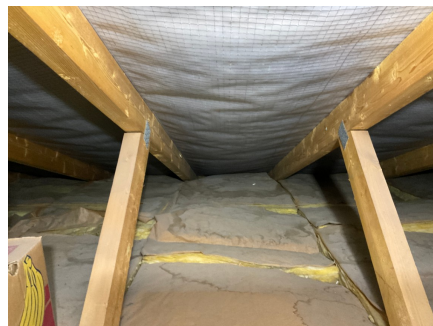
Isolasjon tett mot undertak.

Det bør etableres åpning av isolasjon ved raftvegger slik at det dannes luftespalte mellom isolasjon og undertak. Konsekvensen om dette ikke utbedres kan være kondensering av kaldloftet med påfølgende futtskader.

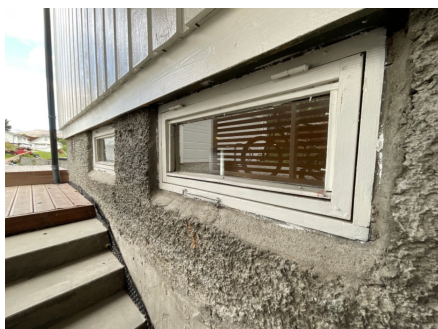
Kjellervindu

- Karmene i vinduer er slitte og det er sprekker i treverket.

- Det må påregnes noe vedlikehold og at enkelte vinduer må skiftes ut.

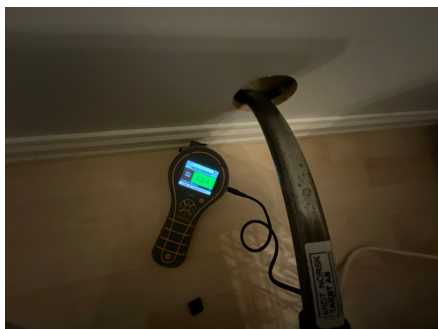
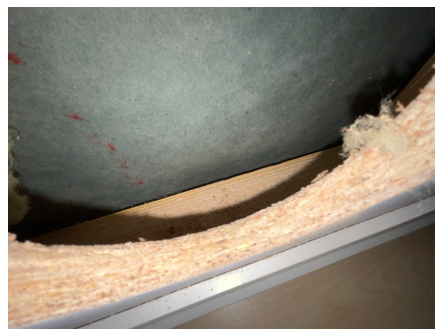
Det ble på enkelte åpne kjellervegger påvist slatutsalg på nedre del av vegg. Dette indikerer fuktttransport gjennom konstruksjonen.

- Ingen tiltak nødvendig så lenge arealene ikke benyttes som oppbevaring av fuktømfintlige gjenstander.
- Kjelleren egner seg ikke for innredning med organiske materialer, og bør kun benyttes med fritt eksponerte murflater, for å ivareta best mulig vilkår for uttørking. Ved lagring av varer bør disse ikke stå direkte på gulvet eller helt ut mot yttervegger.

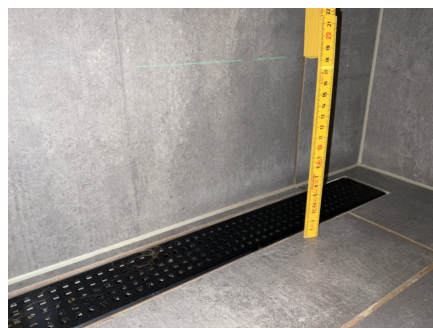
Høydeforskjell på 40mm fra topp flis ved dør til topp flis ved sluk.

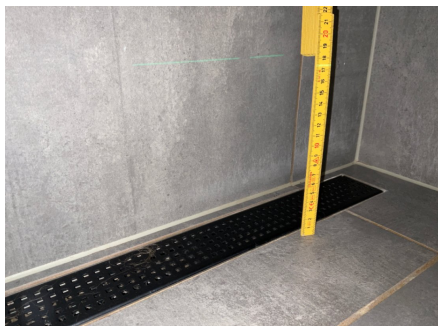
Plast rennesluk, membran lar seg ikke påvise ved denne type sluk.

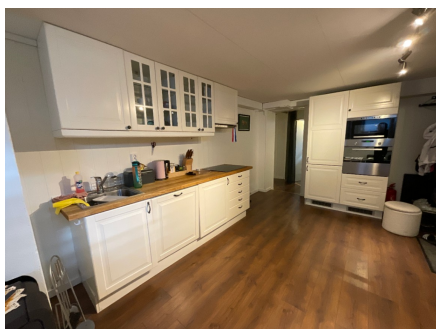
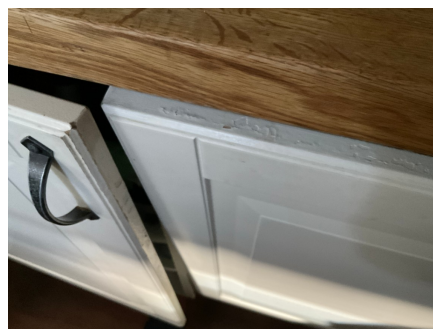
Det ble påvist fuktskader på dør inn til oppvaskmaskin og benkeskap under oppvask.

Fuktskader innredning.

- Det er ikke behov for utbedringstiltak.
- Ikke behov for umiddelbare tiltak, må vurderes ut fra egne behov og ønsker.

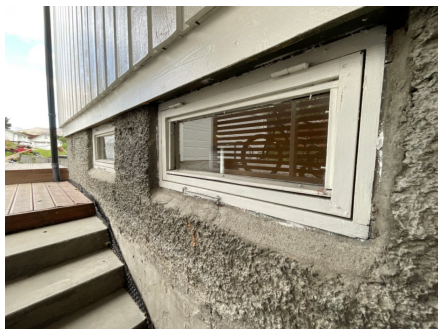
- Mer enn halvparten av forventet levetid på drenering er overskredet.
- Grunnmursplast mangler klemplst på deler av veggen med fare for fukt bak grunnmursplast.

Manglende toppliste på fuktsikring over bakkeplan.

- Tiltak for redrenering rundt boligen kan ikke utelukkes.
- Klemplst bør monteres hvor det mangler for å sikre veggen best mulig mot fukt slik at fukten ikke har mulighet å komme bak grunnmursplasten. Konsekvens er at det kan bli økt fuktbelastning mot vegg som igjen medfører fuktskader på innvendige konstruksjoner.

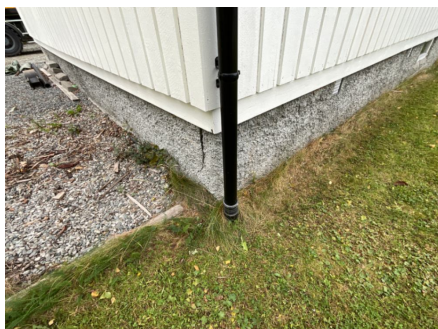
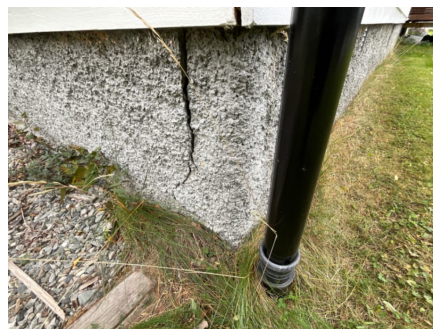
- Det er registrert skråriss som er symptom på setninger.

Det er riss i grunnmur på gavlvegg mot nordøst. Selger opplyser at denne ikke har utviklet seg i sitt eierforhold ca. 10år.

Sprekk grunnmur, ingen utvikling de siste 10 år i følge eier.

- Ikke behov for umiddelbare tiltak, men sprekker bør overvåkes over tid og tiltak må vurderes ut fra hvordan dette utvikler seg.
