# Tilstandsrapport

Enebolig

Foldavegen 5328, 7970 KOLVEREID

Befaringsdato: 24.04.2025

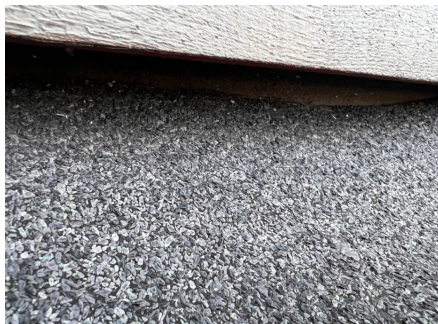
Papptekking avsluttet under kledning

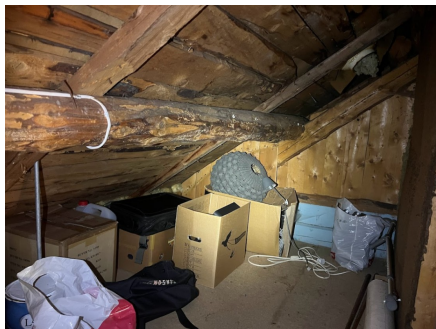
Takkonstruksjon er fra 1905 og forventet avvik ut fra dagens konstruksjoner angående bæring og isolering. Noe begrenset inspeksjon men ut fra det som kunne avdekkes i kottrom er det ikke større svekkelser. Noe mindre synlig nedbøyning på tak utvendig men vurderes normalt ut fra alder.

Vurderes ikke behov for spesielle tiltak ut fra konstruksjonens oppbygging men det bemerkes at konstruksjon har begrenset isolering og nedbøyning bør holdes under oppsikt. Spesielt hvis det monteres snøfangere som medfører økt belastning.

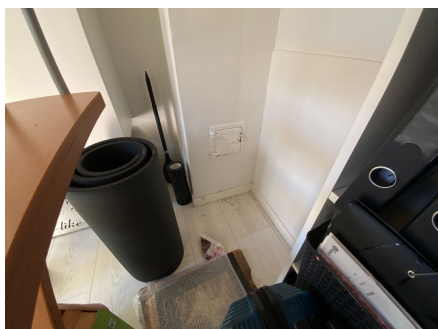
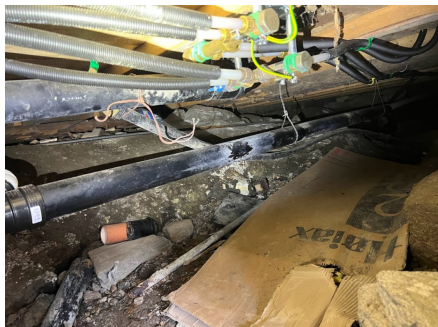
Bygningen har krypkjeller under trebjelkelag og stubbegulv. Adkomst via luke i mur.

Det er begrenset adkomst til deler av krypkjelleren. Krypkjeller er kun vurdert i tilgjengelige deler. Krypkjeller regnes for å være en risikokonstruksjon som er utsatt for fukt- og råteskader i bunnsvill, trebjelkelaget og andre tilstøtende konstruksjoner, på grunn av fuktighet fra grunnen og kondensering ved temperaturforskjeller. Selv om det ikke er avdekket tegn på skader, betyr ikke dette nødvendigvis at det ikke foreligger skader i eller i forbindelse med krypkjelleren

- Ut ifra tilstanden i de besiktigede områdene er det ikke påvist unormale forhold, men det vil være usikkerhet rundt de mindre tilgjengelige områdene.

Vær oppmerksom på denne risikoen, overvåk tilstanden og undersøk dette nærmere, helst med hjelp av en fagkyndig

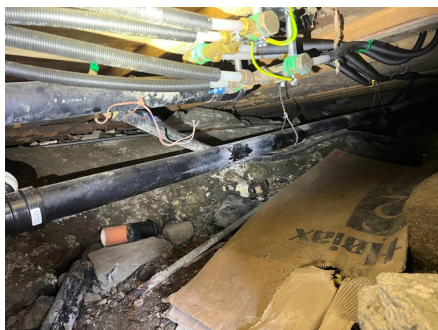
Vannrør

Innvendige vannledninger er av plast (rør i rør). Fordelingstokk plassert under tak i krypkjeller. Rørøpplagg vurderes funksjonelt men ved eventuelt lekkasje ledes vann til krypkjeller og begrenset mulighet til å avdekke lekkasjen.

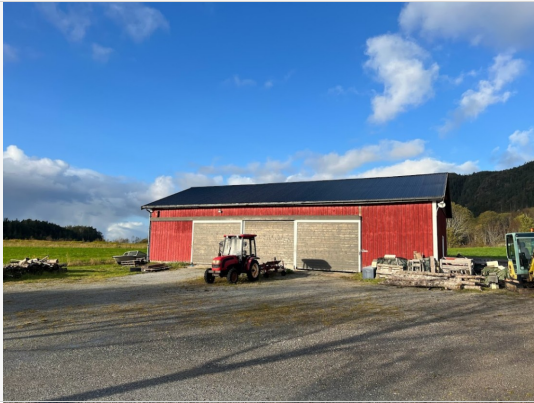
Garasje/redskaphus oppført i 1982. bygningen anlagt på støpte pillarer og lagt lettklinkerblokk på betonggulv mellom pillarer. Veggkonstruksjon i som trekonstruksjon med utvendig stående malt trekledning. Takkonstruksjon i saltaks form utført med plassbygde sperrer og åstak. Takteking av lakkerte stålplater og takrenner av plast. Porter som plassbygde skyveporter. Bygningen framstår i hovedsak som fra byggeår men lagt ny takteking i 2022. .Forventet ut fra byggeår en del slitasjer og på vegg mot vest er det større råteskader i utvendig kledning samt råteskader i enkelte vindskier. Takrenner av plast er og langt ut i forventet levealder. Lekkasjer vil medføre økt fuktpåkjenning på fasader. Må påregnes noe tiltak og vedlikehold de nærmeste årene
