# Tilstandsrapport

Enebolig

Haugsvegen 2, 2270 FLISA

Befaringsdato: 27.02.2026

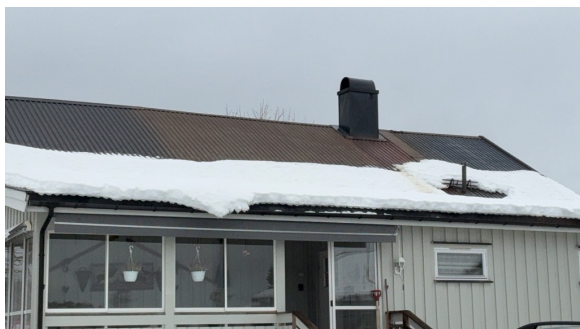
Det er misfarging fra rust på takflater.

- Overvåk tilstanden jevnlig. For å få tilstandsgrad 0 eller 1 må tekkingen skiftes ut, men tidspunktet for når dette er nødvendig er vanskelig å si noe om.

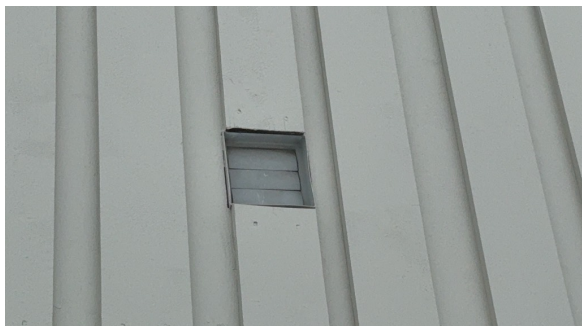
Utett løsning rundt veggventil.

Forsegling av løsning rundt veggventil.

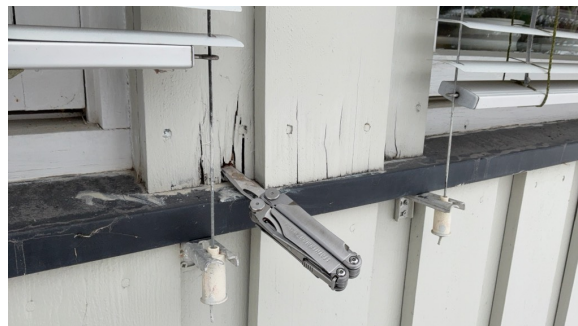
Råte i kledning rundt vindu

Vedlikehold av overflater og utskifting av råteskadet treverk.

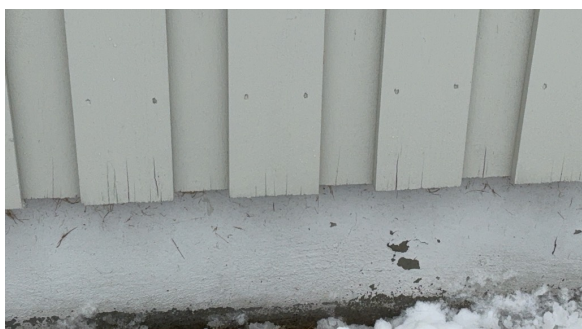
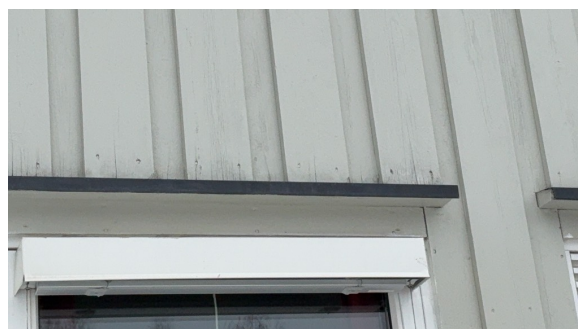
Det er stedvis oppsprekking i kledningsbord.

Eksempel på oppsprekking i kledning.

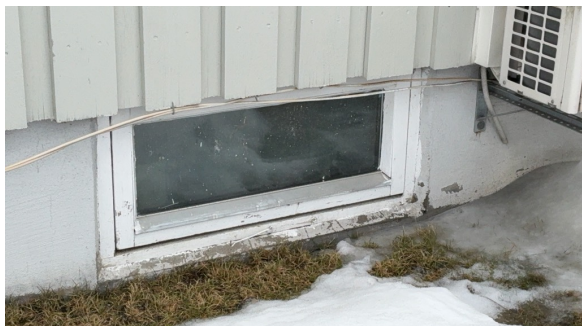
Eksempel på tilstand og slitasje.

Det er foreløpig ikke nødvendig med større tiltak, men ut fra alder må det forventes behov for utskifting av vinduer i tiden som kommer.

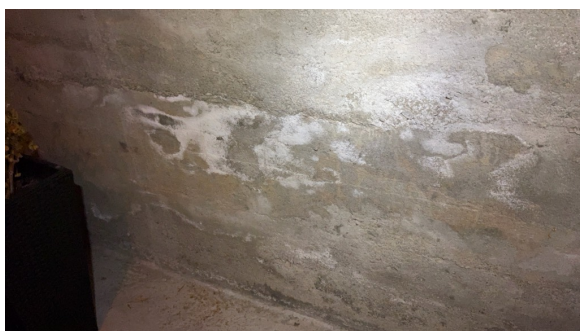
Eksempel på saltutslag.

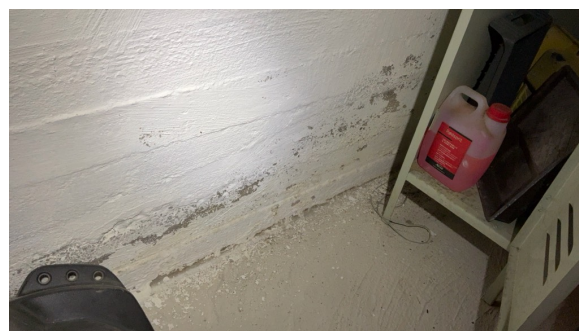
Eksempel på avskaling av maling.

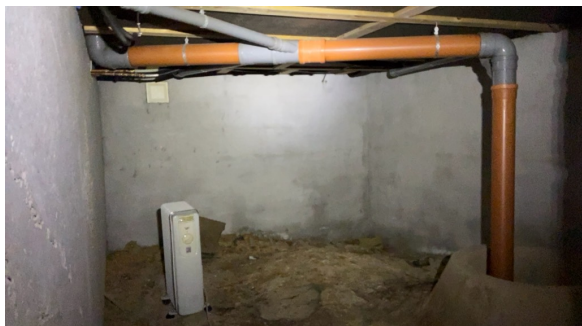
- Det er manglende fuktsperre på bakken.

Oversikt kryperom.

- Fuktsperre på bakken bør etableres.

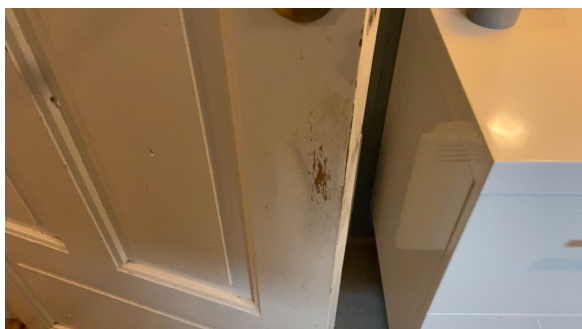
Eksempel på slitasje.

Justering og tilpasning.

Vedlikehold av overflater.

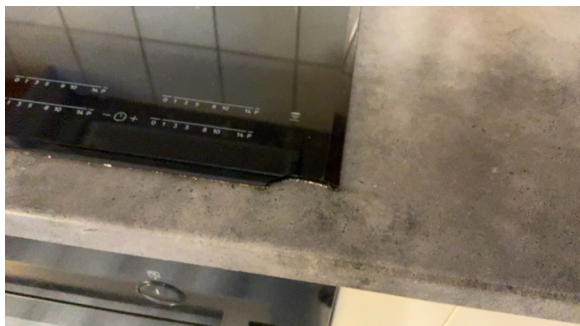
Skade på platetopp, ellers en normal stand for alder.

Skade på platetopp.

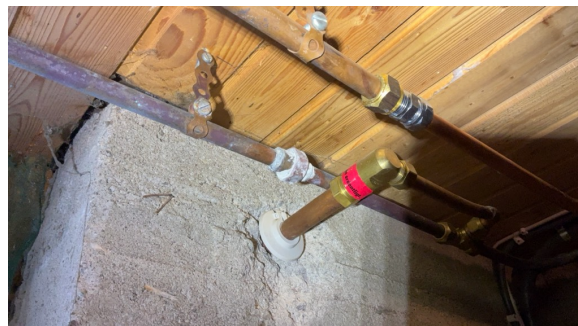
- Det er påvist at eventuelt lekkasjevann fra rør i rør system ikke ledes til sluk eller annen kompenserende løsning.
- Mer enn halvparten av forventet brukstid er passert på innvendige vannledninger.
- Det drypper fra rørskjøter.

Det drypper fra rørskjøt i kjeller.

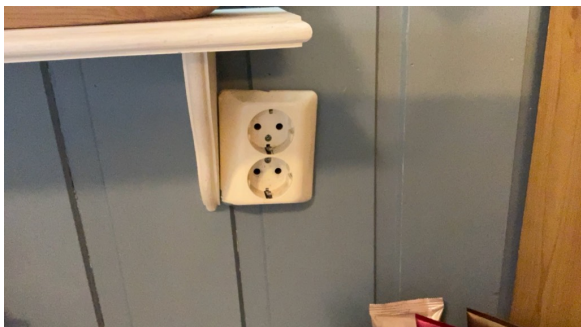
Løs innfesting av stikkontakt på bad.

**Ja Undertegnede er ikke el-takstmann og det elektriske anlegget er kontrollert. Det anbefales innhenting av en utvidet el-kontroll utført av autorisert foretak.**

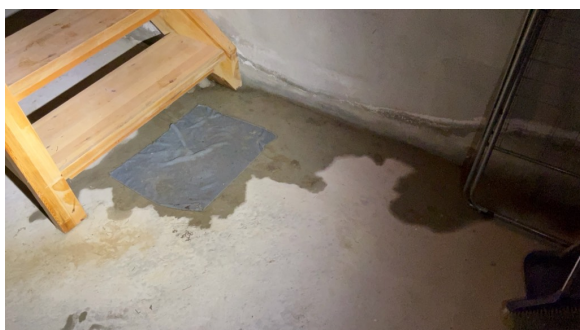
- Det mangler, eller på grunn av alder er det sannsynlig at det mangler, utvendig fuktsikring av grunnmuren ved kjeller/underetasje.
- Mer enn halvparten av forventet levetid på drenering er overskredet.

Vanninnsig ved trapp i kjeller.

Forholdet kan håndteres med avfukting og evt. oppsuging av vann, men for utbedring av problemet må det utføres fuktsikrende og drenerende arbeider.

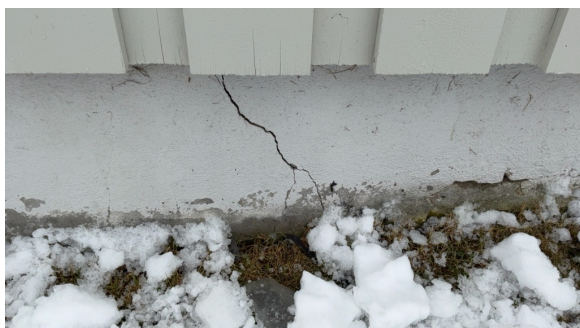
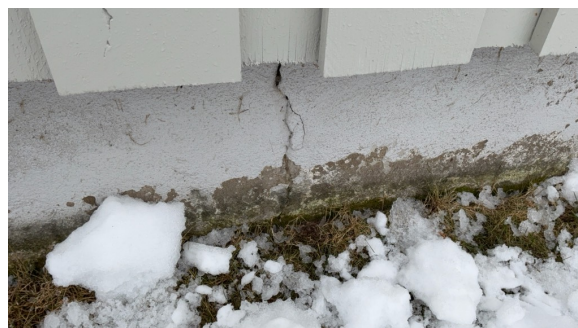
- Det er registrert horisontalriss som er symptom på jordtrykk.
- Grunnmuren har sprekkdannelser.

Grunnmurer har stedvis misfarging, små sprekker og noe avskaling. Det er flere større sprekker på grunnmur mot øst og nord. Horisontal sprekk på nærmest hele grunnmur på tilbygget del.

Eksempel på sprekk i grunnmur.

Foreløpig kan det utføres reparasjon med forsegling av sprekker og vedlikehold av overflater. Dersom det oppstår videre utvikling av sprekker kan det bli nødvendig med ytterligere tiltak.
